DIAGNÓSTICO TÉCNICO DI-6873
SUBDIRECCIÓN DE EMERGENCIAS
COORDINACIÓN DE ASISTENCIA TÉCNICA
EVENTO SIRE 1438159

DIRECCIÓN:	Carrera 38 No. 50 B – 05 Sur	ÁREA DIRECTA:	300m ²				
BARRIO:	Fatima	POBLACIÓN ATENDIDA:	9				
UPZ:	42 – Venecia	FAMILIAS	1	ADULTOS	8	NIÑOS	0
LOCALIDAD:	6 - Tunjuelito	PREDIOS EVALUADOS	1				
CHIP	AAA0016KDCX	DOCUMENTO REMISORIO	CR-16104

Se presentó el choque de dos vehículos, en el cruce de la carrera 38 con calle 50 B al Sur, donde posteriormente uno de los vehículos colisiona contra la fachada del costado sur-oriental de la edificación emplazada en el predio de la Carrera 38 No. 50 B – 05 Sur, del barrio Fátima, en la localidad de Tunjuelito.

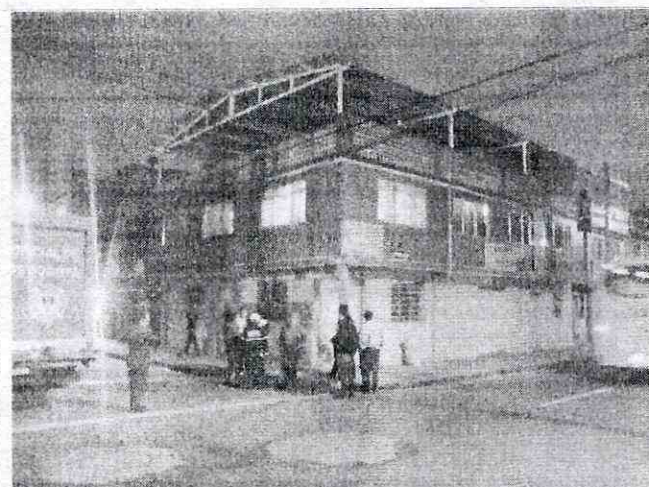
La colisión afecta una columna adosada, vecina al marco donde se ubica el portón de acceso del local comercial, dejando al descubierto su refuerzo en acero y generando una posible redistribución de cargas sobre los muros de cerramiento del local comercial bajo el voladizo del segundo nivel; adicionalmente se evidencian fisuras de tendencia escalonada de aproximadamente 2mm de abertura en los muros de cerramiento del costado sur-oriental del habitáculo del segundo nivel de la edificación donde se emplaza una sala de televisión.

Foto 1. Detalle de la zona donde se presenta el choque, esquina de la carrera 38 con calle 50 B Sur.

Finalmente, personal del grupo USAR del Cuerpo Oficial de Bomberos, realizó un apuntalamiento preventivo con listones de madera, con el fin de disminuir el riesgo de colapso de elementos parciales y estabilizar la posible redistribución de cargas que se generaron por la pérdida de la columna adosada.

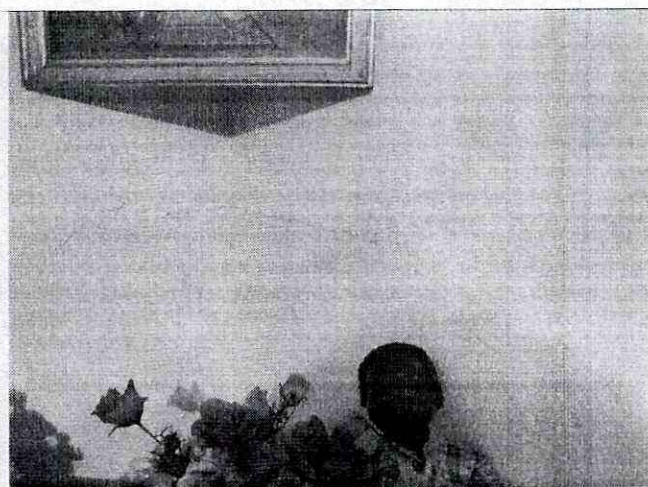
Foto 2. Afectación de los muros de cerramiento de la sala de televisión del segundo nivel de la edificación.

Así mismo, se recomienda la restricción parcial de uso del habitáculo del segundo nivel (sala) que se emplaza sobre el voladizo y del paso peatonal frente al predio, dado que se pueden presentar desprendimientos de elementos de mampostería que quedan sueltos luego de la colisión, sobre la misma sala y sobre espacio público.
