DIAGNÓSTICO TÉCNICO DI - 6882
SUBDIRECCIÓN DE EMERGENCIAS
COORDINACIÓN DE ASISTENCIA TÉCNICA
EVENTO SIRE N. 1480153

DIRECCIÓN	Carrera 13A No. 26-17 Sur	ÁREA DIRECTA			1000 m ²		
SECTOR CATASTRAL	San José	POBLACIÓN ATENDIDA			3500		
UPZ	36 – San José	FAMILIAS	1350	ADULTOS	2150	NIÑOS	1350
LOCALIDAD	18 – Rafael Uribe	PREDIOS EVALUADOS			1		
CHIP	AAA0006YZKC	OFICIO REMISORIO			CR-16161

Se presentó el colapso parcial en un tramo de muro de cerramiento perimetral de altura cercana a los 3.50 m y longitud aproximada a los 16 m, localizado hacia el costado sur oriental del predio de la Carrera 13A No. 26-17 Sur, Sector Catastral San José de la Localidad de Rafael Uribe Uribe, donde funciona la Institución Educativa Distrital Gustavo Restrepo Sede B, evidenciado por el desprendimiento de elementos de mampostería en ladrillo, los cuales involucraron un volumen aproximado a los 40 m³, y se depositaron en un 98% hacia el exterior del predio en comento, sobre un área de espacio público correspondiente al sendero peatonal y a la vía vehicular de la Calle 26B Sur. Resaltando que no se presentó ningún tipo de afectación a vecinos y/o transeúntes del sector ni se evidenció afectación alguna sobre

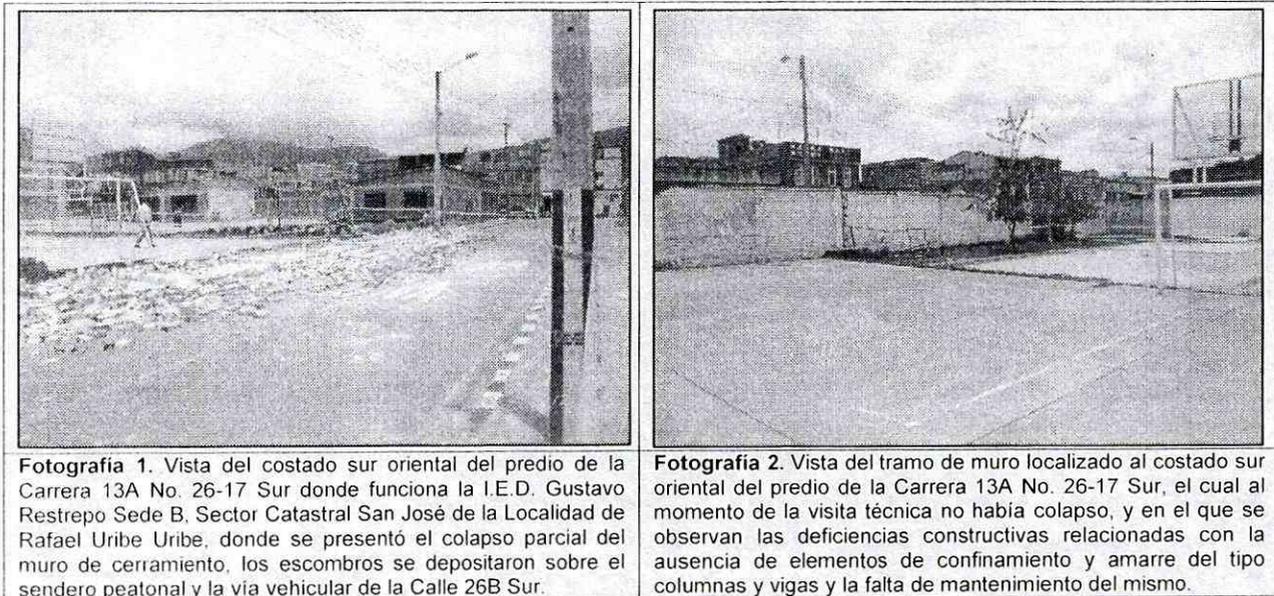
El muro de cerramiento que conforma el cerramiento de la institución Educativa Distrital Gustavo Restrepo Sede B, se encuentra construido en lo que según la inspección visual es mampostería simple, en el que se implementó como medida de refuerzo unos machones en mampostería separados entre sí cada 6 metros, muro en el que se identifican deficiencias constructivas relacionadas con la ausencia de adecuados elementos de confinamiento y amarre del tipo columnas y vigas, así como la falta de mantenimiento preventivo, lo que pudiere hacerle más vulnerable ante cargas dinámicas (tipo sismo u otras).

Entre las posibles causas por las cuales se presentó el colapso parcial de un tramo de muro que conforma el cerramiento de la Institución Educativa Distrital Gustavo Restrepo Sede B, se encuentra posiblemente la ausencia de adecuados elementos de confinamiento y amarre del tipo columnas y vigas, así como la falta de un mantenimiento preventivo en el mismo, situación que con base en la inspección visual no es posible precisar.

Se resalta que adicional a las afectaciones mencionadas anteriormente, no se identificó en la totalidad del muro de cerramiento ningún tipo de patología que indique compromiso en su estabilidad estructural en la actualidad. Sin embargo en el sector aledaño al tramo de muro que colapsó y el cual se localiza al costado sur oriental del predio de la Carrera 13A No. 26-17 Sur, se recomendó la restricción parcial de uso del sendero peatonal y la vía vehicular de la Calle 26B Sur entre la Carrera 12F y la Carrera 12G, así como de una franja de 5 metros al interior de la Institución Educativa Distrital Gustavo Restrepo Sede B, hasta tanto se garanticen las condiciones de estabilidad estructural del muro, y la funcionalidad de dichos sectores.

- A los responsables y/o responsables del predio de la Carrera 13A No. 26-17 Sur, donde funciona la Institución Educativa Distrital Gustavo Restrepo Sede B, Sector Catastral San José de la Localidad de Rafael Uribe Uribe, acatar la recomendación de Restricción Parcial de Uso del Sendero peatonal y la vía vehicular y la franja de 5 metros al interior del predio, localizados en la Calle 26B Sur entre la Carrera 12F y Carrera 12G (costado sur oriental del predio evaluado), hasta tanto se adelanten todas aquellas acciones necesarias que permitan dar condiciones de estabilidad estructural del tramo de muro donde se presentó el colapso, en pro de garantizar la seguridad de la comunidad educativa y de los transeúntes del sector.

- A la Alcaldía Local de Rafael Uribe Uribe y a la Secretaria de Educación Distrital, desde sus respectivas competencias, identificar el responsable y/o responsables de implementar todas aquellas acciones necesarias que permitan dar condiciones de estabilidad estructural de la totalidad del muro de cerramiento del predio de la Carrera 13A No. 26-17 Sur, donde funciona la Institución Educativa Distrital Gustavo Restrepo Sede B, acciones que se deben adelantar con el apoyo de personal idóneo, garantizando que se cumplan los requerimientos establecidos por la ley, para lo cual se deben tramitar los permisos y licencias respectivos.

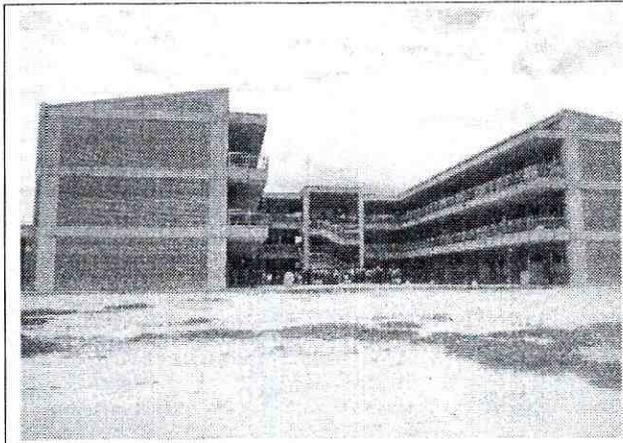
Al interior de la Institución Educativa Distrital Gustavo Restrepo Sede B, se localiza una edificación de tres (3) niveles construida en lo que según la inspección visual son pórticos de concreto y placas de entrepiso en concreto reforzado, cuenta con una cubierta liviana en teja de fibro cemento, soportada por cerchas metálicas, las cuales a su vez se apoyan sobre los muros perimetrales de la misma. Edificación en la que después de realizar la inspección visual desde el exterior, no se identificaron fisuras, grietas u otro tipo de patología que indique compromiso en su estabilidad estructural y funcionalidad en el mediano plazo, ni por el colapso del muro de cerramiento, ya que se encuentra a una distancia cercana a los 30 metros.

Fotografía 3. Vista de la edificación emplazada al interior del predio de la Carrera 13A No. 26-17 Sur, donde funcionan las aulas de la Institución Educativa Distrital Gustavo Restrepo Sede B, en la que al momento de la inspección visual, no se identificaron fisuras, grietas u otro tipo de patología que indique compromiso en su estabilidad estructural y funcionalidad en el mediano plazo, bajo cargas normales de servicio.
