**DIAGNÓSTICO TÉCNICO DI - 6885**  
**SUBDIRECCIÓN DE EMERGENCIAS**  
**COORDINACIÓN DE ASISTENCIA TÉCNICA**  
**RADICADO FOPAE 2013ER5403**

<b>ATENDIÓ:</b> JESYCA ROSY ORJUELA AYA				<b>SOLICITANTE:</b> Comunidad
<b>COE</b>	26	<b>MÓVIL</b>	6	<b>VIGENCIA:</b> Temporal mientras no se modifique significativamente las condiciones físicas del sector
<b>FECHA</b>	04 de Abril de 2013	<b>HORA</b>	11:32 am

<b>DIRECCIÓN</b>	Transversal 17 Este No. 46D-75 Sur	<b>ÁREA DIRECTA</b>	2000 m <sup>2</sup>		
<b>BARRIO</b>	El Quindío	<b>POBLACIÓN ATENDIDA</b>	70		
<b>UPZ</b>	50 – La Gloria	<b>FAMILIAS</b>	35	<b>ADULTOS</b>	40
<b>LOCALIDAD</b>	4 – San Cristóbal	<b>PREDIOS EVALUADOS</b>	25		
<b>CHIP</b>	AAA000HPUZ	<b>OFICIO REMISORIO</b>	CR-16165

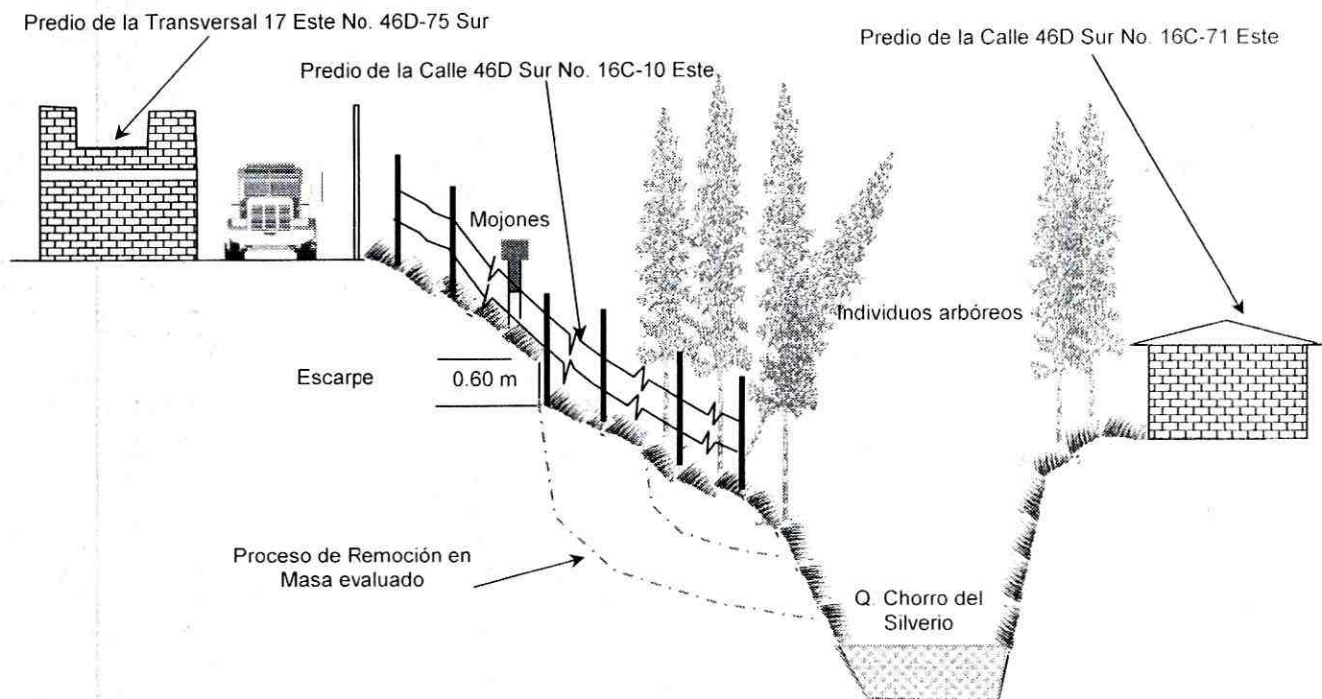
**Figura No. 2.** Esquema en perfil del sector evaluado Barrio El Quindío de la Localidad de San Cristóbal.

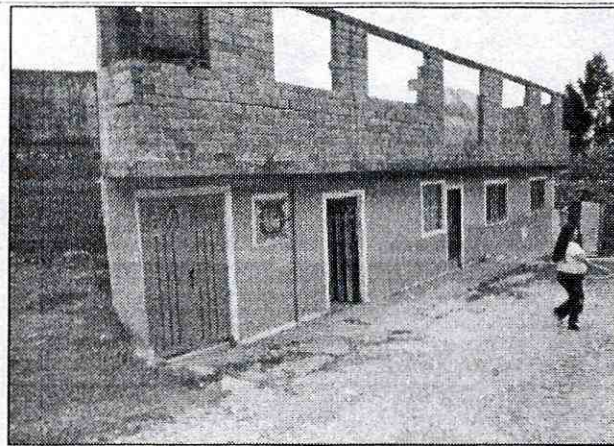
Sobre la margen izquierda de la Quebrada "Chorro del Silverio" y aproximadamente a 20 metros de los mojones de la empresa de Acueducto y Alcantarillado de Bogotá - EAAB (hacia el Costado Sur), se ubica el predio de la Transversal 17 Este No. 46D-75 Sur, en el que se emplaza una vivienda de dos (2) niveles (el segundo nivel se encuentra parcialmente construido), en lo que según la inspección visual es mampostería parcialmente confinada, cuenta con una cubierta en placa de concreto reforzada. Vivienda que en términos generales presenta deficiencias constructivas relacionadas con la ausencia de algunos elementos de confinamiento y amarre del tipo columnas y vigas y la cual de acuerdo a la inspección realizada desde el interior no presenta fisuras, deformaciones u otro tipo de patología que indiquen compromiso en su estabilidad estructural ni habitabilidad en el corto plazo bajo cargas normales de

**Fotografía 1.** Vista general de la fachada de la vivienda emplazada en el predio de la Transversal 17 Este No. 46D-75 Sur, Barrio El Quindío de la Localidad de San Cristóbal, en la que al momento de la inspección visual no se identificaron fisuras, grietas u otro tipo de patología que indique compromiso en su estabilidad estructural y habitabilidad en el corto plazo.

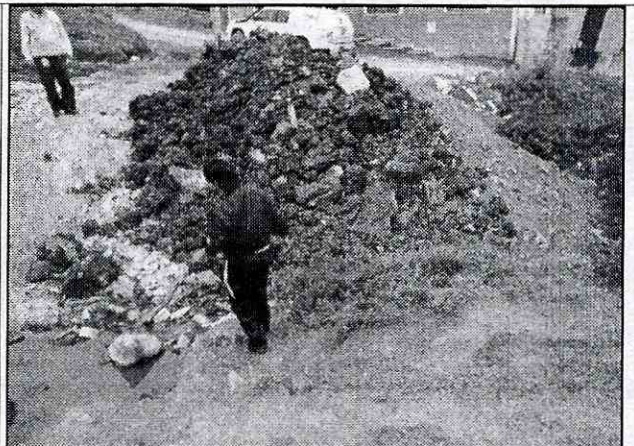
Al momento de la inspección visual, se identificó al costado oriental del predio de la Transversal 17 Este No. 46D-75 Sur, un depósito de escombros cercano a los 8 m<sup>3</sup>, los cuales según el responsable del predio en mención están siendo acumulados por él en ese sector, para desviar el cauce de la Quebrada “Chorro del Silverio”, ya que cuando se presentan fuertes precipitaciones aumenta considerable el Cauce de dicha Quebrada, generando anegación al interior de la vivienda, situación que con base en la inspección visual no fue posible corroborar.

**Fotografía 2.** Al momento de la inspección visual se identificó al costado sur oriental del predio de la Transversal 17 Este No. 46D-75 Sur, un depósito de escombros, el cual según información del responsable del predio en mención, están siendo acumulados posiblemente por él, para desviar el Cauce de la Quebrada Chorro del Silverio y evitar la anegación del predio, situación que con base en la inspección visual no es posible corroborar.

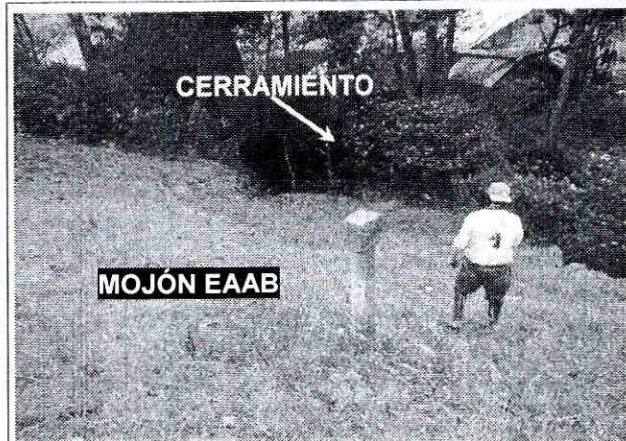
servicio. Cabe resaltar que el cerramiento del predio de la Calle 46D Sur No. 16C-10 Este, se encuentra sobre la corona del talud natural que conforma la margen izquierda de la Quebrada Chorro del Silverio y al interior de dicho cerramiento unos mojones colocados por la Empresa de Acueducto y Alcantarillado de Bogotá – EAAB (para delimitar la Zona de Ronda de la Quebrada), por lo cual el mismo pudiere encontrarse dentro de la Zona de ronda y/o Zona de Manejo y Preservación Ambiental de la Quebrada “Chorro del Silverio”.

**Fotografía 3.** Se identificó al momento de la visita técnica, que el cerramiento implementado por el responsable del predio, se encuentra después de los mojones de la EAAB.

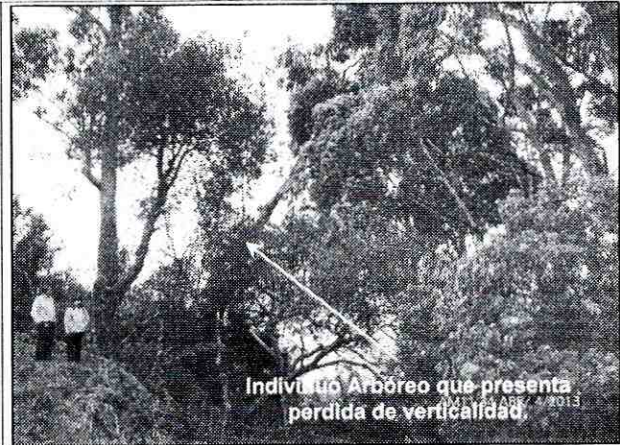
Por otra parte, se identificaron a las márgenes de la Quebrada “Chorro del Silverio”, varios individuos arbóreos de gran tamaño del tipo eucalipto, los cuales alcanzan alturas cercanas a los 8 metros, observando que un individuo arbóreo, presenta pérdida de verticalidad hacia el costado norte de dicha Quebrada, situación que pudiera comprometer la zona de patio (parte posterior) del predio de la Calle 46D Sur No. 16C-71 Este, resaltando que esta situación ya había sido evidenciada por el FOPAE y descrita en el Diagnóstico Técnico DI-5696, en el cual se recomendó la restricción de este sector mediante Acta 2030 (Julio 2011) notificando a la Señora Ana Cecilia Rodríguez.

**Fotografía 4.** Se observa la pérdida de verticalidad del individuo arbóreo, el cual pudiere generar compromiso en la funcionalidad de la zona de patio del predio de la Calle 46D Sur No. 16C-71 Este.

- A la Secretaría Distrital de Ambiente y al Jardín Botánico José Celestino Mutis, desde sus competencias, definir el responsable y/o responsables de implementar acciones tendientes a la verificación de estabilidad y/o retiro del individuo arboreo localizado al costado nor-oriental del predio de la Calle 46D Sur No. 16C-10 Este, Barrio El Quindío de la Localidad de San Cristóbal, dado que de caer dicho individuo arboreo pudiere comprometer la funcionalidad de la zona de patio del predio de la Calle 46D sur No. 16C-71 Este.

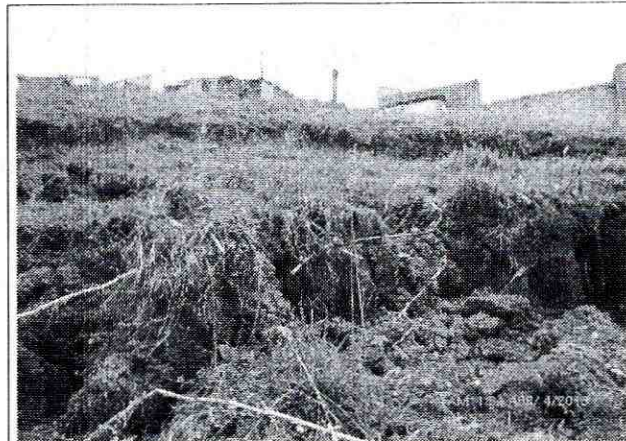
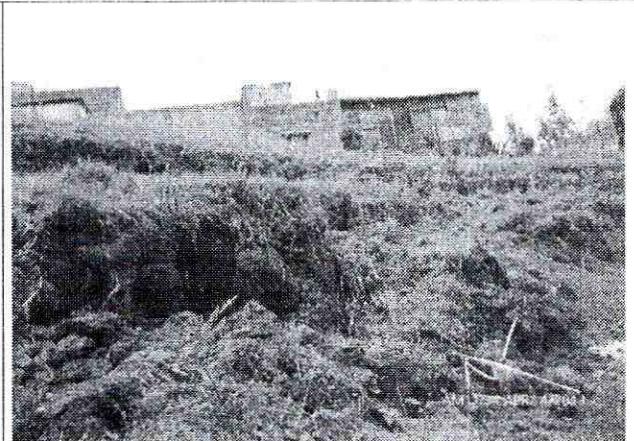
Se presentó un proceso de remoción en masa tipo deslizamiento rotacional en el predio de la Calle 46D Sur No. 16C-10 Este (el cual corresponde a un lote sin construir), que según lo observado está caracterizado por un escarpe principal de aproximadamente 0.60 metros de altura, 40 metros de longitud

y 25 metros. Es así que el proceso de remoción en masa en concreto involucra un volumen de material limo orgánico y cobertura vegetal cercano a los 600 m<sup>3</sup>, provenientes de un talud de corte natural que conforma la margen izquierda del cauce principal de la Quebrada "Chorro del Silverio", en dicho margen no se observaron sistemas de estabilización ni de manejo de las aguas de escorrentía superficial y subsuperficial. Adicionalmente y según la inspección visual del sector evaluado, el material producto del proceso de remoción en masa se acumuló en la parte baja del talud de corte natural sin generar en la actualidad el represamiento ni la obstrucción de la Quebrada "Chorro del Silverio".

Entre las posibles causas por las cuales se está presentando el proceso de remoción en masa identificado en la margen izquierda de la Quebrada "Chorro del Silverio", se encuentran la falta de medidas de protección y manejo de las aguas de escorrentía superficial y subsuperficial en los taludes de corte naturales evaluados, la acción erosiva de dicha Quebrada, así como las lluvias que se han presentado en el sector.

Dada la distribución espacial de la Quebrada "Chorro del Silverio" y de las viviendas localizadas dentro de su zona de ronda en el sector aledaño al predio de la Calle 46D Sur No. 16C-10 Este, es posible que la acción erosiva de la Quebrada en mención sobre los taludes de corte naturales que conforman su cauce principal, activen el proceso de remoción en masa descrito anteriormente, situación que pudiere generar que el material se deposite al interior de la Quebrada ocasionando la obstrucción parcial y/o total de su cauce y el desbordamiento de la misma, lo que según la inspección visual podría generar afectación directa sobre las viviendas emplazadas en las márgenes de la Quebrada "Chorro del Silverio", comprometiendo la estabilidad estructural y habitabilidad de las mismas.

**Fotografía 5 y 6.** Se observa el proceso de remoción en masa de carácter rotacional identificado en el predio de la Calle 46D Sur No. 16C-10 Este, el cual se presenta en la margen izquierda de la Quebrada "Chorro del Silverio", que involucra un volumen de material cercano a los 600 m<sup>3</sup>; resaltando que de presentarse un avance en el proceso de remoción en masa, el material podría depositarse al interior del cauce de la Quebrada, ocasionando la obstrucción y el desbordamiento de la misma, situación que pudiere comprometer la estabilidad de las viviendas localizadas en las márgenes de la Quebrada en mención.

- A la alcaldía Local de San Cristóbal y a la Empresa de Acueducto y Alcantarillado de Bogotá – EAAB, desde sus respectivas competencias evaluar el responsable y/o responsables de implementar las obras de estabilización en las margenes de la Quebrada “Chorro del Silverio”, en particular al Costado Norte del predio de la Calle 46D Sur No. 16C-10 Este, Barrio El Quindío de la Localidad de San Cristóbal, donde se identificó el proceso de remoción en masa, así como la limpieza del cauce de dicha Quebrada, para evitar que se pierda su capacidad hidráulica, situación que pudiere generar la obstrucción y el desbordamiento de la misma llegando a comprometer la estabilidad estructural y habitabilidad de las viviendas aledañas a este sector.
