DIAGNÓSTICO TÉCNICO No. DI-6886
SUBDIRECCIÓN DE EMERGENCIAS
COORDINACIÓN DE ASISTENCIA TÉCNICA
EVENTO SIRE 1464100

ATENDIÓ: DIEGO CAMILO PLAZAS OLAYA				SOLICITANTE:					
COE:	27	MOVIL:	6	Unidad Administrativa Especial Cuerpo Oficial de Bomberos de Bogotá – UAECOB					
FECHA:	19 de Marzo de 2013	HORA:	13:00	VIGENCIA: Temporal mientras no se modifique significativamente las condiciones físicas del sector.					
DIRECCIÓN:	Carrera 74 # 67A-33			ÁREA DIRECTA:	150 m ²				
BARRIO:	Sector Catastral Boyacá			POBLACIÓN ATENDIDA:	10				
UPZ:	30 Boyacá Real			FAMILIAS	3	ADULTOS	6	NIÑOS	4
LOCALIDAD:	10 Engativa			PREDIOS EVALUADOS	1				
CHIP:	AAA0061OPFT			DOCUMENTO REMISORIO	CR-16167

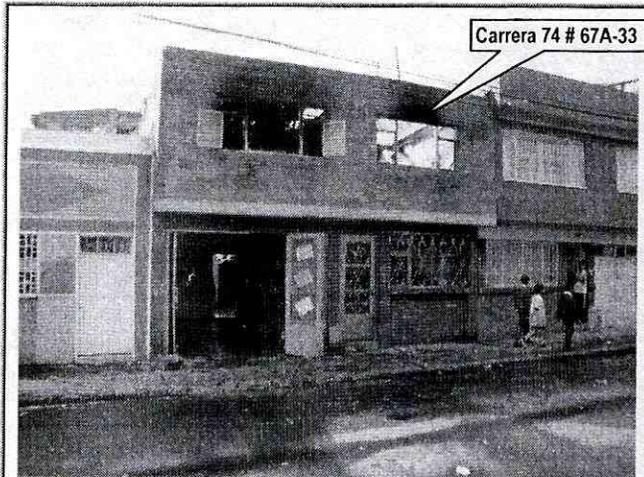
Fotografía 1. Fachada del predio de la Carrera 74 # 67A-33, evidencia del sector afectado por el incendio hacia el segundo nivel

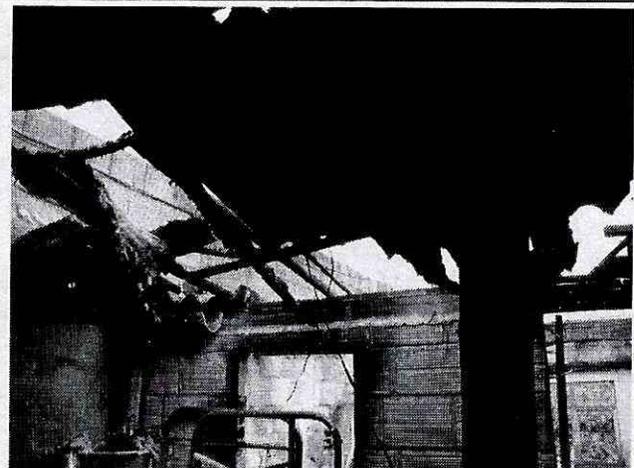
Con base en la inspección visual realizada a la construcción en comento, se identificó que la misma presentó colapso parcial del sistema de cubierta, dejando algunos elementos inestables con riesgo de caída hacia el interior del inmueble, adicionalmente se identifica un muro divisorio en mampostería simple el cual presenta grietas de tendencia horizontal, vertical y diagonal escalonada, concentradas sobre la pega de los mampuestos y el cual presenta un alto riesgo de colapso hacia el interior de la vivienda. Por otra parte, se resalta que posiblemente debido a las altas temperaturas a las que fue expuesta la estructura, se evidenciaron algunos agrietamientos sobre el pañete de los muros del segundo nivel hacia el interior del predio, con caída de algunos segmentos de este hacia el interior de la vivienda.

Fotografía 2. Vista al interior de la vivienda afectada por el incendio, evidencia de los daños sobre el entramado en madera que da soporte a la cubierta.

- ▲ Al responsable y/o responsables de la vivienda emplazada en el predio de la Carrera 74 # 67A-33, Sector Catastral Boyacá Real, de la Localidad de Engativa, adelantar el retiro controlado de los elementos de cubierta que presentan riesgo de colapso con el apoyo de personal idóneo

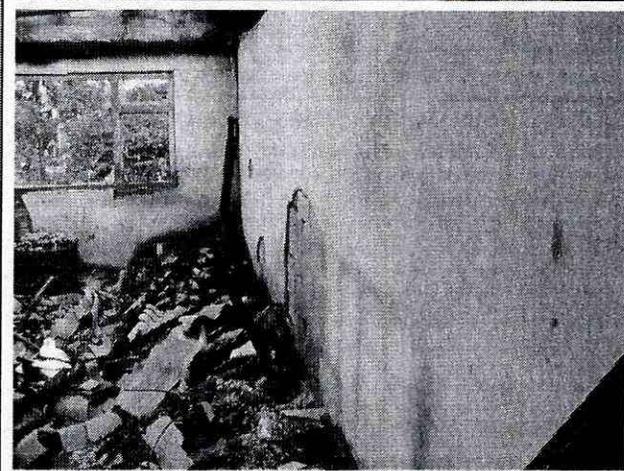
Fotografía 3. Vista de uno de los muros divisorios de la construcción, evidencia de los agrietamientos del pañete y caída de algunos segmentos del mismo.

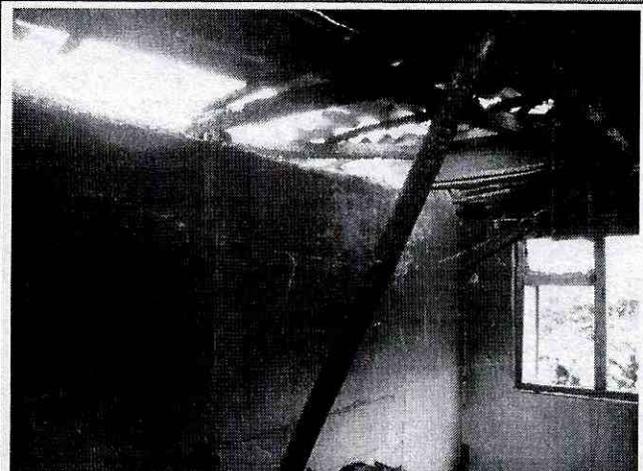
el colapso parcial de los elementos de cubierta inestables y/o del muro divisorio que evidencia daños, hacia el interior del predio de la Carrera 74 # 67A-33.

Fotografía 4. Muro divisorio del segundo nivel, evidencia de los daños, los cuales generan un riesgo de colapso hacia el interior del predio.

- ▲ Al responsable y/o responsables de la vivienda emplazada en el predio de la Carrera 74 # 67A-33, Sector Catastral Boyacá Real, de la Localidad de Engativa, mantener la restricción parcial de uso, hasta tanto se garanticen condiciones de estabilidad y habitabilidad.

- ▲ En el caso de no existir restricciones y/o condicionamientos al uso del suelo para el predio de la Carrera 74 # 67A-33, Sector Catastral Boyacá Real, de la Localidad de Engativa, se recomienda a los responsables del mismo implementar acciones para el mantenimiento, reforzamiento y/o mejoramiento de la calidad de la vivienda, con el apoyo de personal idóneo, garantizando que se cumplan los requerimientos establecidos en el Decreto No. 926 del 19 de marzo de 2010 y el Decreto No. 340 del 13 Febrero de 2012, Reglamento Colombiano de Construcción Sismo Resistente NSR-10 de acuerdo con la normatividad vigente, para lo cual se deben tramitar los permisos y licencias respectivos.
