DIAGNÓSTICO TÉCNICO # DI-6888
SUBDIRECCIÓN DE EMERGENCIAS
COORDINACIÓN DE ASISTENCIA TÉCNICA
RADICADOS FOPAE 2013ER4768 Y 2013ER4769

DIRECCIÓN:	Diagonal 33 Bis Sur # 1 - 25 Este Diagonal 33 Bis Sur # 1 - 31 Este Diagonal 33 A Sur # 1 - 32 Este	ÁREA DIRECTA:	0.03 Ha		
BARRIO:	Atenas	POBLACIÓN ATENDIDA:	11		
UPZ:	34 - 20 de Julio	FAMILIAS	3	ADULTOS	8
LOCALIDAD:	4 - San Cristóbal	PREDIOS EVALUADOS	3	NIÑOS	3
CHIP:	AAA0002WJNX AAA0002WJMR AAA0002WJAW	DOCUMENTO REMISORIO	CR-16175

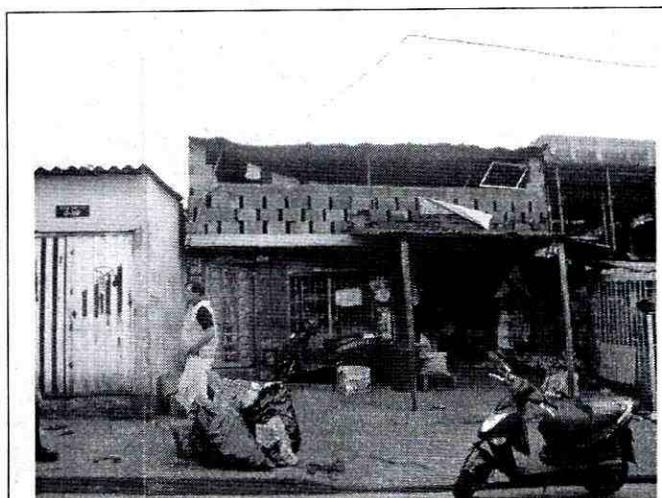
Foto 1. Fachada de la vivienda emplazada en el predio de la Diagonal 33 Bis Sur # 1 - 31 Este; evidencia de la tipología constructivas

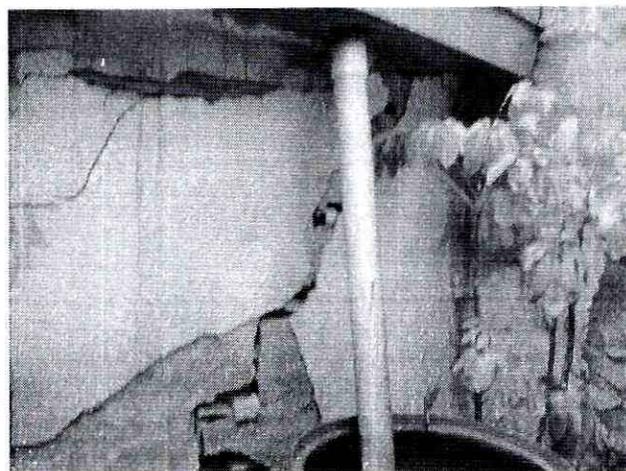
Foto 2. Afectaciones identificadas al interior del predio de la Diagonal 33 Bis Sur # 1 - 31 Este, sobre los muros de la misma

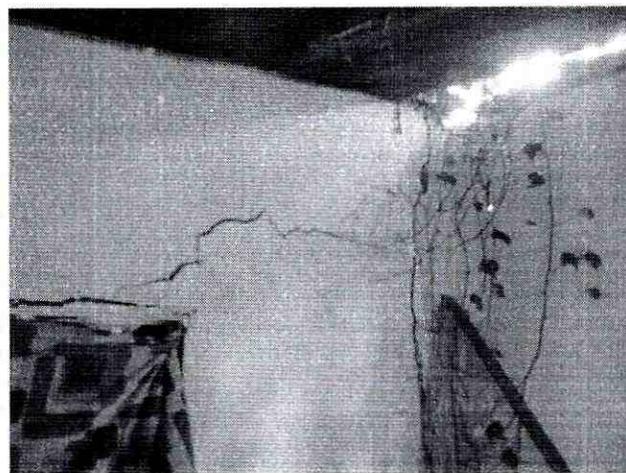
Foto 4. Afectaciones identificadas al interior del predio de la Diagonal 33 Bis Sur # 1 - 31 Este, sobre los muros de la misma

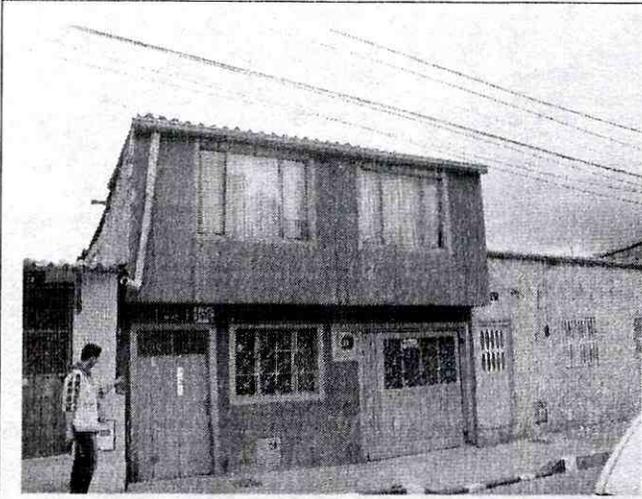
Foto 5. Fachada de la vivienda emplazada en el predio de la Diagonal 33 A Sur # 1 - 32 Este; evidencia de la tipología constructivas

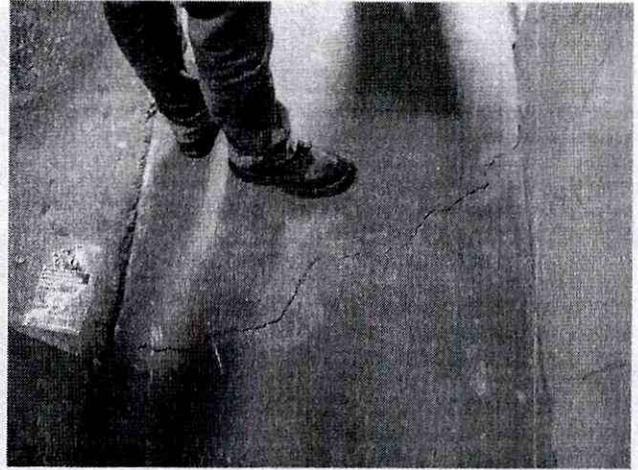
Foto 6. Afectaciones identificadas al interior de la vivienda del predio de la Diagonal 33 A Sur # 1 - 32 Este, en la placa de contrapiso

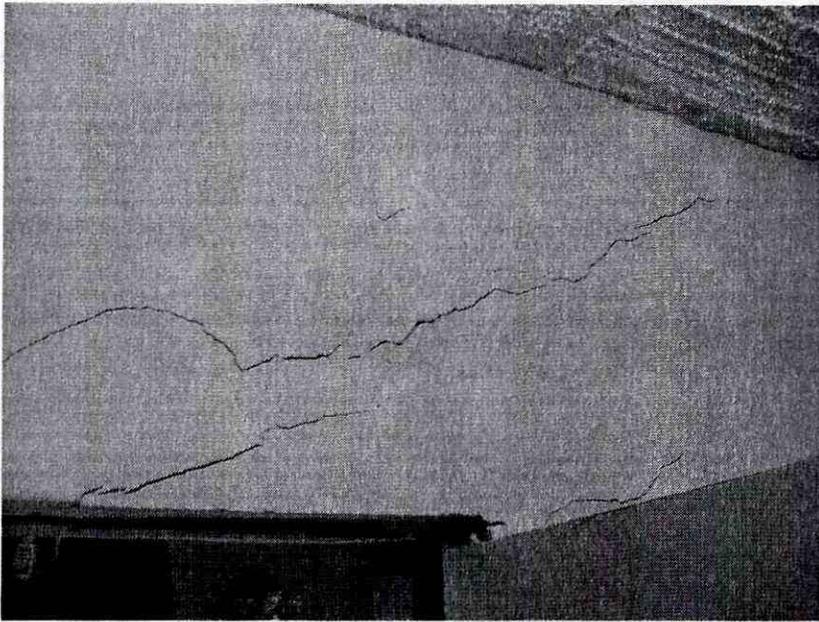
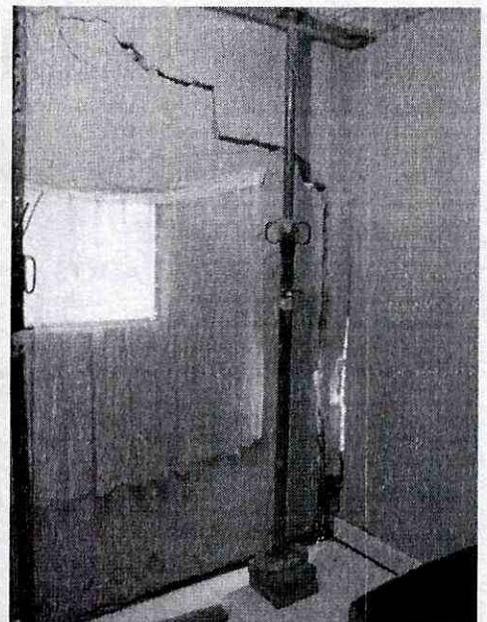
Foto 5 y 6. Afectaciones identificadas al interior del predio de la Diagonal 33 A Sur # 1 - 32 Este, sobre los muros de cerramiento y divisorios; afectaciones concentradas hacia la parte posterior.
