DIAGNÓSTICO TÉCNICO DI - 6897
SUBDIRECCIÓN DE EMERGENCIAS
COORDINACIÓN DE ASISTENCIA TÉCNICA
EVENTO SIRE N. 1521038

DIRECCIÓN	Carrera 5J entre la Calle 48R Sur y la Calle 48W Sur (localizado al Costado Norte del predio de la Carrera 5J No. 48T-14 Sur)	ÁREA DIRECTA	2000 m ²			
SECTOR CATASTRAL	Marruecos	POBLACIÓN ATENDIDA	1700			
UPZ	54 - Marruecos	FAMILIAS	400	ADULTOS	700	NIÑOS 1000
LOCALIDAD	18 - Rafael Uribe	PREDIOS EVALUADOS	400			
CHIP	Cercano al CHIP AAA0010DOMS	OFICIO REMISORIO	CR-16207

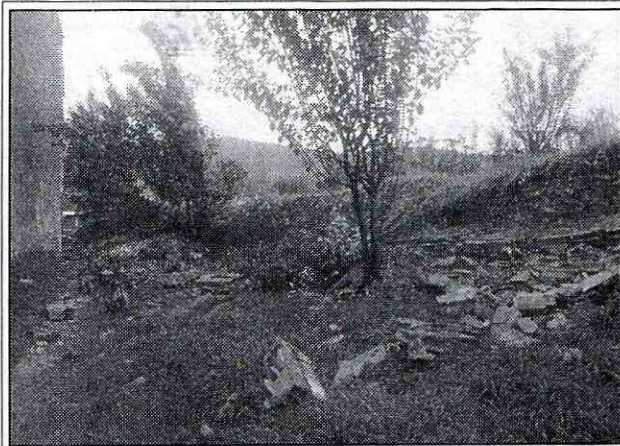
Se presentó el colapso parcial de un tramo de muro de cerramiento perimetral de altura cercana a los 2.50 m y longitud aproximada a los 15 m, localizado hacia el costado Nor oriental del predio de la Carrera 5J No. 48T-14 Sur, Sector Catastral Marruecos de la Localidad de Rafael Uribe Uribe, evidenciado por el desprendimiento de elementos de mampostería en ladrillo, los cuales involucraron un volumen aproximado a los 40 m³, y se depositaron hacia el costado Norte del muro sobre la Carrera 5J entre la Calle 48T Sur y la Calle 48R Sur, sobre una zona verde y un sendero peatonal. Resaltando que el colapso de dicho muro, no presentó ningún tipo de afectación a vecinos y/o transeúntes del sector ni se evidenció afectación alguna sobre infraestructura pública y/o privada.

Entre las posibles causas por las cuales se presentó el colapso de un tramo de muro de cerramiento localizado al costado norte del predio de la Carrera 5J No. 48T-14 Sur, las deficiencias constructivas que presenta y los empujes ejercidos por el terreno sobre dicho muro, para los cuales el mismo no está diseñado.

Fotografía 1. Vista del tramo de muro que presentó colapso el cual se localiza al costado nor oriental del predio de la Carrera 5J No.48T-14 Sur, Sector Catastral Marruecos de la Localidad de Rafael Uribe Uribe, situación que se generó posiblemente por las deficiencias constructivas que presenta dicho muro y por los empujes ejercidos por el terreno.

- A la Alcaldía Local de Rafael Uribe Uribe, desde su respectiva competencia, identificar el responsable y/o responsables de implementar todas aquellas acciones necesarias que permitan dar condiciones de estabilidad estructural de la totalidad del muro de cerramiento localizado al costado norte del predio de la Carrera 5J No. 48T-14 Sur, acciones que se deben adelantar con el apoyo de personal idóneo, garantizando que se cumplan los requerimientos establecidos por la ley, para lo cual se deben tramitar los permisos y licencias respectivos.

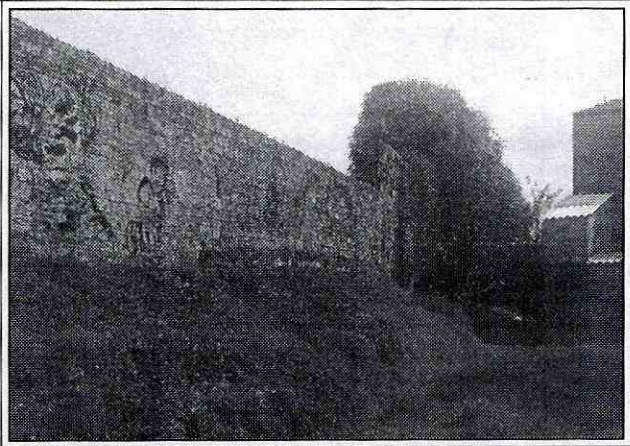
El muro de cerramiento que posiblemente conforma el cerramiento del predio de la Carrera 5J No. 48T-14 Sur, se encuentra construido en lo que según la inspección visual es mampostería simple, y en el mismo no se identificó ningún tipo de refuerzo, ni medidas para dar manejo a las aguas de escorrentía subsuperficial; dicho muro presenta deficiencias constructivas relacionadas con la ausencia de adecuados elementos de confinamiento y amarre del tipo columnas y vigas, así como la falta de mantenimiento preventivo, lo que pudiere hacerle más vulnerable ante cargas dinámicas (tipo sismo u

Fotografía 2. Vista del tramo de muro localizado al costado norte del predio de la Carrera 5J No. 48T-14 Sur, el cual al momento de la visita técnica no había colapsado, y en el que se observan deficiencias constructivas relacionadas con la ausencia de elementos de confinamiento y amarre del tipo columnas y vigas y la falta de mantenimiento del mismo.

- Colapso parcial y/o total del resto del muro localizado al costado norte del predio de la Carrera 5J No. 48T-14 Sur, el cual al momento de la visita técnica aún no colapso, situación que pudiere generarse por las deficiencias constructivas y por el debilitamiento que sufrió dicho muro por el colapso parcial del mismo.

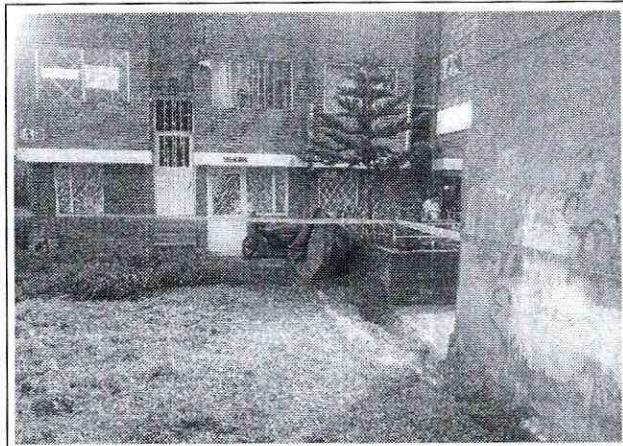
Fotografía 3. Vista de la señalización temporal en cinta colocada por el FOPAE en el sector de la Carrera 5J entre la Calle 48R Sur y la Calle 48W Sur, Sector Catastral Marruecos de la Localidad de Rafael Uribe Uribe, hasta tanto la Alcaldía de Rafael Uribe Uribe implemente la señalización pertinente que garantice la restricción del paso de personas en dicho sector, mientras se toman las acciones que garanticen las condiciones de estabilidad estructural de la totalidad del muro.

- A la Alcaldía Local de Rafael Uribe Uribe, adelantar desde su respectiva competencia, las acciones administrativas tendientes a garantizar la restricción de paso de personas en el sector de la Carrera 5J entre la Calle 48R Sur y la Calle 48W Sur, el cual se localiza en la posible zona de influencia de los nuevos colapsos del tramo de muro que aun no colapso; localizado al costado norte del predio de la Carrera 5J No. 48T-14 Sur, Sector Catastral Marruecos de la Localidad de Rafael Uribe Uribe.
