DIAGNÓSTICO TÉCNICO DI-6898
SUBDIRECCIÓN DE EMERGENCIAS
COORDINACIÓN DE ASISTENCIA TÉCNICA
EVENTO SIRE 1533906

DIRECCIÓN	Diagonal 25 Sur No. 6-54 Este Manzana 06 Lote 08 – UAECD - SDP Diagonal 25 Sur No. 6-48 Este Manzana 06 Lote 09 – UAECD - SDP Diagonal 25 Sur No. 6-32 Este Manzana 06 Lote 10 – UAECD - SDP	ÁREA DIRECTA	700 m ²				
BARRIO	San Blas	POBLACIÓN ATENDIDA:	33				
UPZ	27 – Suba	FAMILIAS	10	ADULTOS	21	NIÑOS	12
LOCALIDAD	32 – San Blas	PREDIOS EVALUADOS	3				
CHIP	AAA0002XMEP AAA0002XMFZ AAA0002XMHK	OFICIO REMISORIO	CR-16228

REMOCIÓN EN MASA

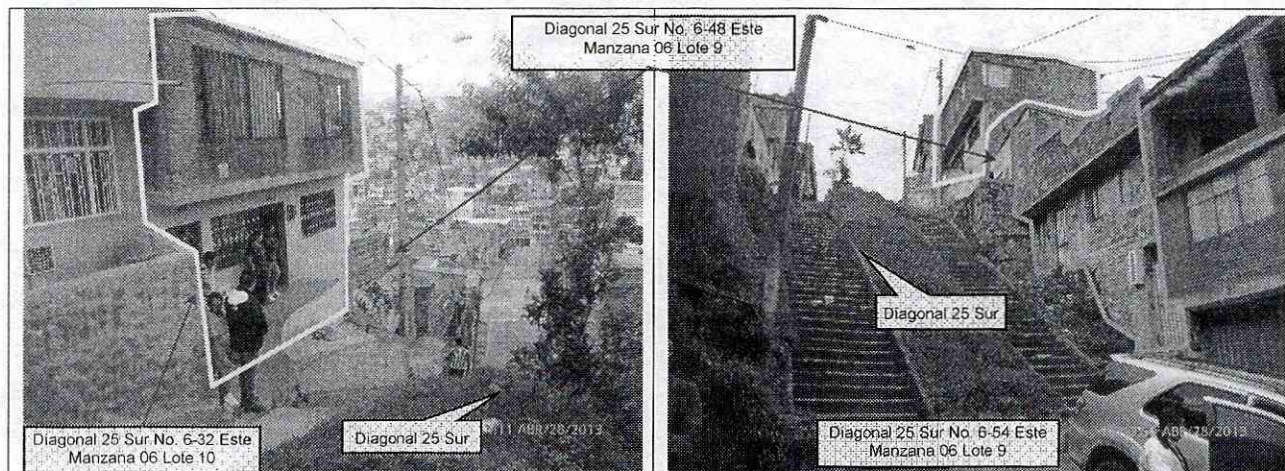
Fotos 1 y 2. Vista panorámica del sector donde se encuentran emplazadas las edificaciones de los predios con nomenclatura Diagonal 25 Sur No. 6-32 Este, Manzana 06 Lote 10, Diagonal 25 Sur No. 6-48 Este, Manzana 06 Lote 09 y Diagonal 25 Sur No. 6-54 Este, Manzana 06 Lote 08, del Barrio San Blas de la Localidad de San Cristóbal.

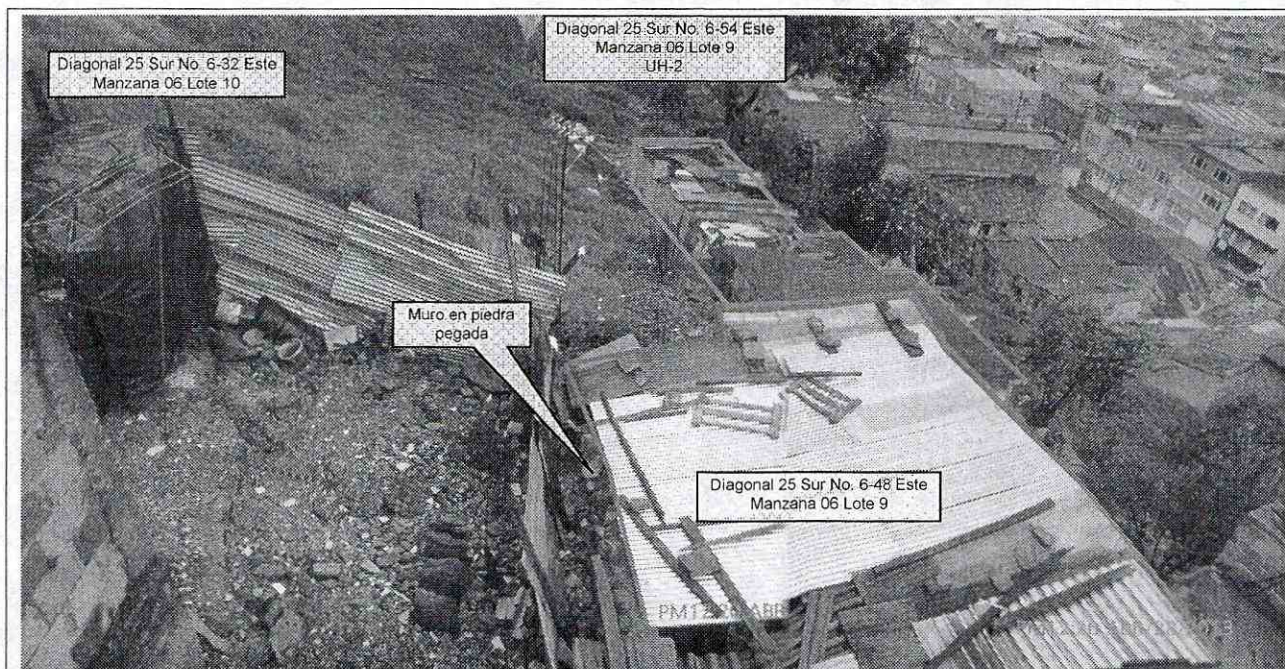
Se presentó un proceso de remoción en masa de carácter local del tipo rotacional, en un talud de corte y relleno entre predios privados, localizado hacia el costado Nor-Oriental del predio con nomenclatura Diagonal 25 Sur No. 6-32 Este, Manzana 06 Lote 10, del Barrio San Blas de la Localidad de San Cristóbal, involucrando un volumen aproximado de 12 m³, el cual en su desplazamiento, generó la pérdida de verticalidad en aproximadamente $\beta \approx 25^\circ$ con respecto al eje de la vertical, de un muro en piedra pegada de altura cercana a 2.3 m y longitud aproximada de 4 m, posiblemente construido como medida de estabilización del talud de corte y relleno que tiene una longitud aproximada de 15 m, el cual está ubicado en intermediaciones de los predios con nomenclatura Diagonal 25 Sur No. 6-32 Este, Manzana 06 Lote 10 y Diagonal 25 Sur No. 6-48 Este, Manzana 06 Lote 09, del Barrio San Blas de la Localidad de San Cristóbal.

Dentro de las posibles causas que generaron el proceso de inestabilidad del talud de corte y relleno, corresponden a la falta de medidas de estabilización y/o protección sobre el mismo, la ausencia de sistemas de manejo de la escorrentía superficial en el área del costado posterior del predio con nomenclatura Diagonal 25 Sur No. 6-32 Este, Manzana 06 Lote 10, que se encuentra sin construir, a la carencia de sisternas de drenaje sub-superficial en el muro en piedra pegada y a las deficiencias constructivas del mismo, todo esto combinado con las intensas lluvias registradas en el sector.

Foto 3. Se aprecia el proceso de remoción en masa de carácter local, localizado hacia el costado Nor-Occidental del predio con nomenclatura Diagonal 25 Sur No. 6-32 Este, que generó la pérdida de verticalidad del muro en piedra pegada y de la parte posterior de la edificación emplazada en el predio con nomenclatura Diagonal 25 Sur No. 6-48 Este.

- A los responsables de los predios con nomenclatura Diagonal 25 Sur No. 6-32 Este, Manzana 06 Lote 10 y Diagonal 25 Sur No. 6-48 Este, Manzana 06 Lote 09, del Barrio San Blas de la Localidad de San Cristóbal, implementar las medidas necesarias que permitan estabilizar el talud en predios privados y de implementar las medidas adecuadas para el manejo de las aguas de escorrentía, para lo cual es necesario contar con el apoyo de personal idóneo; quien deberá determinar el tipo de obra a implementar, garantizando que se cumplan los requerimientos establecidos por la norma vigente y tramitando los permisos y licencias respectivos, a fin de evitar en el corto plazo, el avance en el proceso de remoción en masa identificado en el talud en mención.

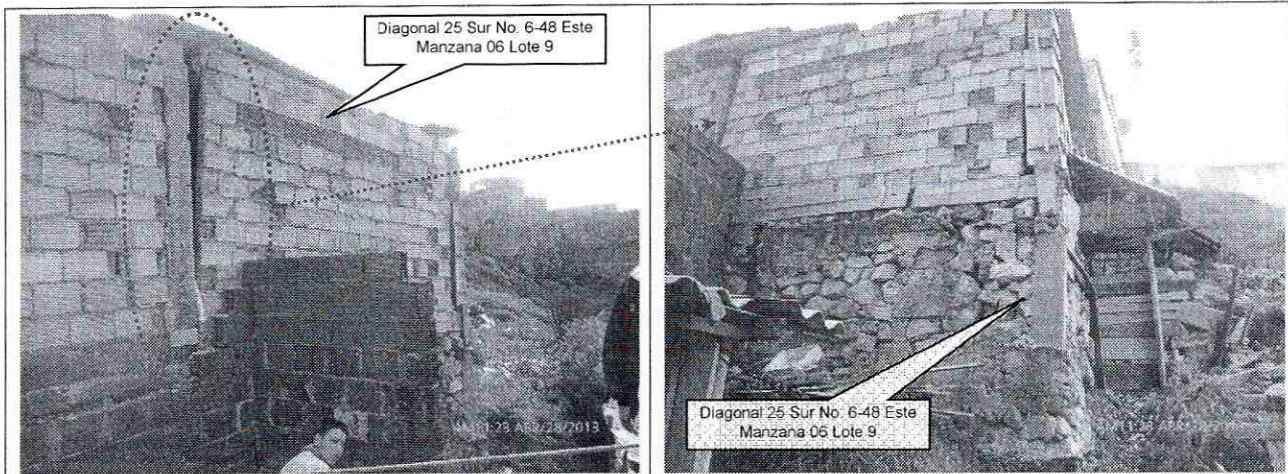
La pérdida de verticalidad del muro en piedra pegada anteriormente mencionado, generó a su vez el empuje de la parte posterior de la edificación emplazada en el predio con nomenclatura Diagonal 25 Sur No. 6-48 Este, Manzana 06 Lote 09, donde habita la señora María Uvaldina Buitrago Rodríguez y su familia, generando de igual forma su

pérdida de verticalidad en aproximadamente $\beta \approx 10^\circ$ con respecto al eje de la vertical, en una longitud cercana a los 4 m, sector donde se localiza el baño de la vivienda. Esta edificación según lo observado, se encuentra construida en mampostería parcialmente confinada y simple, con cubierta en teja de zinc soportada por entramados de madera que a su vez descansan sobre los muros perimetrales de la misma. Adicionalmente, de la inspección visual realizada a la misma se identificó una grieta de tendencia escalonada en el muro de cerramiento del costado Sur-Oriental (área que no presenta pérdida de verticalidad), con abertura cercana a 4 mm y longitud aproximada de 2 m, la cual al parecer se encuentra asociada a las deficiencias constructivas que se identifican en la vivienda.

Fotos 4 y 5. Se aprecia la pérdida de verticalidad de la parte posterior de la edificación emplazada en el predio con nomenclatura Diagonal 25 Sur No. 6-48 Este, Manzana 06 Lote 9, del Barrio San Blas de la Localidad de San Cristóbal.

No	DIRECCION	UH	FAM	POSIBLE PROPIETARIO Y/O POSEEDOR	P	A	N	DAÑOS EN PREDIOS
2	Diagonal 25 Sur No. 6-43 Este Manzana 06 Lote 9	1	2	María Uvaldina Buitrago Rodríguez	8	6	2	Se presentó la pérdida de verticalidad del costado posterior de la edificación en aproximadamente $\beta \approx 15^\circ$, por causa del empuje ejercido del muro en piedra pegada que a su vez presenta pérdida de verticalidad y por el volumen de masa inestable del proceso de remoción en masa identificado en el talud de corte y relleno. Adicionalmente, se identificó una grieta de tendencia escalonada en el muro de cerramiento del costado Sur-Oriental (área que no presenta pérdida de verticalidad), con abertura cercana a 4 mm y longitud aproximada de 2 m.
3	Diagonal 25 Sur No. 6-54 Este Manzana 06 Lote 8	1	2	María Stella Garzón López	5	3	2	Se identificaron agrietamientos de tendencia horizontal, vertical y diagonal con aberturas variables que oscilan entre 3 mm a 5 mm y longitudes hasta de 1,5 m en los muros de cerramiento y divisorios del costado Nor-Oriental de la unidad Habitacional (costado posterior de UH-1), en el área donde se localiza la cocina y el baño. De igual forma, se evidenció la presencia de humedades en el muro de cerramiento perimetral del costado Oriental, colindante con el talud de corte, el cual posiblemente fue realizado para el emplazamiento de la vivienda y que de igual forma se encuentra confinado por un muro en piedra pegada y que carece de sistemas para el drenaje del agua de escorrentía sub-superficial. Se destaca que dichas afectaciones al parecer fueron generados por los asentamientos que ha tenido la edificación desde su construcción hasta la fecha, además por las deficiencias constructivas identificada en la misma, y no están asociadas al proceso de remoción en masa identificado en el talud de corte evaluado.

- A los responsables de los predios con nomenclatura Diagonal 25 Sur No. 6-54 Este, Manzana 06 Lote 08 y Diagonal 25 Sur No. 6-48 Este, Manzana 06 Lote 09, del Barrio San Blas de la Localidad de San Cristóbal, acatar la recomendación de evacuación de las viviendas emplazadas en los predios en comento, hasta tanto se garanticen las condiciones adecuadas para su uso.
- Al responsable y/o responsables del predio con nomenclatura Diagonal 25 Sur No. 6-32 Este, Manzana 06 Lote 10, del Barrio San Blas de la Localidad de San Cristóbal, acatar la recomendación del área que se encuentra sin construir localizada hacia la parte posterior del predio en mención, hasta tanto se garanticen las condiciones adecuadas para su uso.

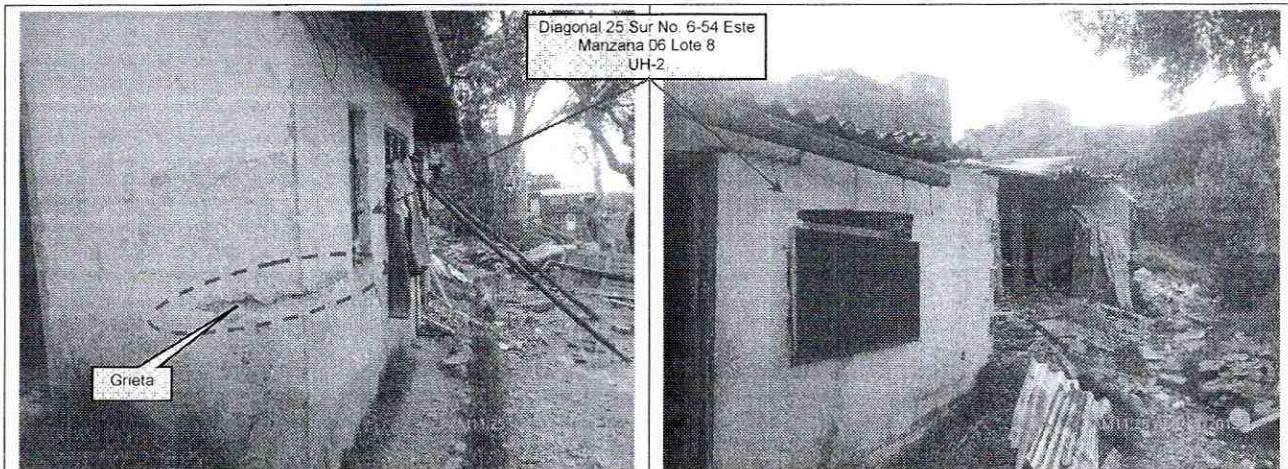
Por otra parte, la Unidad Habitacional UH-2 del predio con nomenclatura Diagonal 25 Sur No. 6-54 Este, Manzana 06 Lote 08, localizada hacia el costado Nor-Occidental (costado posterior) del mismo, habitada por la señora Ilma Jiménez y su familia, corresponde a una edificación de un nivel, construida en mampostería simple, con cierre de cubierta combinado en tejas de asbesto cemento y plásticas soportadas por entramados de madera que a su vez descansan sobre los muros perimetrales de la misma. En los muros de cerramiento de esta edificación, se identificó el agrietamiento severo de tendencia horizontal y escalonada, con aberturas de hasta 2 cm en longitudes cercanas a 2 m, al igual que pérdida de verticalidad de los mismos, los cuales al momento de la visita técnica se encontraban apuntalados con madera rolliza hacia el costado Sur-Oriental de la edificación; por lo anterior se encuentra comprometida en la actualidad la estabilidad estructural y la habitabilidad de dicha unidad habitacional, bajo cargas normales de servicio.

Fotos 6 y 7. Vista de una de las grietas que fueron identificadas en el muro de cerramiento del costado Sur-Oriental de la Unidad Habitacional identificada como UH-2, del predio con nomenclatura Diagonal 25 Sur No. 6-54 Este, Manzana 06 Lote 8, del Barrio San Blas de la Localidad de San Cristóbal. Adicionalmente, se aprecia el apuntalamiento de dicho muro con madera rolliza, dado que el mismo presenta pérdida de verticalidad.

No	DIRECCION	UH	FAM	POSIBLE PROPIETARIO Y/O POSEEDOR	P	A	N	DAÑOS EN PREDIOS
		2	4	Ilma Jiménez	12	6	6	Se identificó el agrietamiento severo de tendencia horizontal y escalonada, con aberturas de hasta 2 cm en longitudes cercanas a 2 m, al igual que pérdida de verticalidad de los mismos, los cuales al momento de la visita técnica se encontraban apuntalados con madera rolliza hacia el costado Sur-Oriental de la edificación. Se destaca que dichas afectaciones al parecer fueron generados por los asentamientos que ha tenido la edificación desde su construcción hasta la fecha, además por las deficiencias constructivas identificada en la misma, y no están asociadas al proceso de remoción en masa identificado en el talud de corte evaluado.

- La estabilidad y habitabilidad de la Unidad Habitacional UH-2 emplazada en el predio con nomenclatura Diagonal 25 Sur No. 6-54 Este, Manzana 06 Lote 08, del Barrio San Blas de la Localidad de San Cristóbal, se encuentran comprometidas en la actualidad bajo cargas normales de servicio, por las afectaciones identificadas en la edificación, relacionadas con el agrietamiento severo en los muros de cerramiento perimetrales y la pérdida de verticalidad que presenta el muro de cerramiento del costado Sur-Oriental dicha edificación.

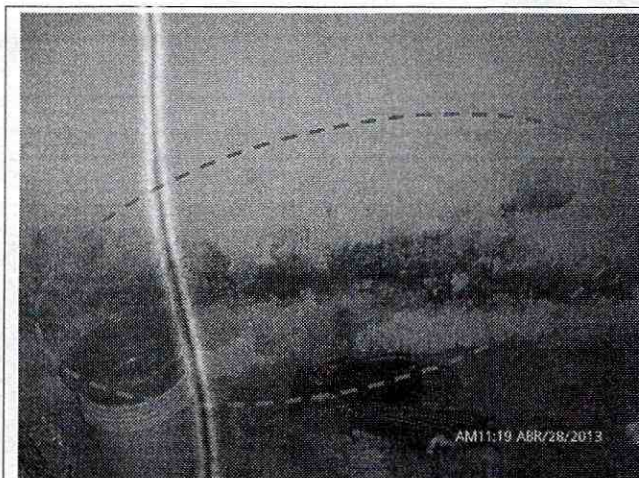
Foto 8. Vista de una de las humedades que fueron identificadas en el muro de cerramiento adyacente al talud de corte de la Unidad Habitacional identificada como UH-1, del predio con nomenclatura Diagonal 25 Sur No. 6-54 Este, Manzana 06 Lote 8, del Barrio San Blas de la Localidad de San Cristóbal.

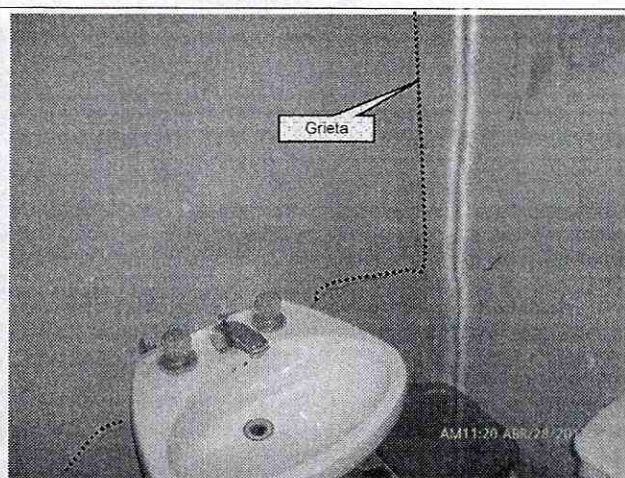
La Unidad Habitacional UH-1, donde habita la señora María Stella Garzón López y su familia, se localiza hacia el costado Sur-Oriental (parte frontal) del predio con nomenclatura Diagonal 25 Sur No. 6-54 Este, Manzana 06 Lote 08, la cual de acuerdo con la inspección visual realizada durante la visita técnica, corresponde a una edificación de un nivel construida en mampostería simple, con cubierta en placa en concreto reforzado. Dicha construcción evidencia agrietamientos de tendencia horizontal, vertical y diagonal con aberturas variables que oscilan entre 3 mm a 5 mm y longitudes hasta de 1,5 m en los muros de cerramiento y divisorios del costado Nor-Oriental de la unidad Habitacional (costado posterior de UH-1), en el área donde se localiza la cocina y el baño. De igual forma, se evidenció la presencia de humedades en el muro de cerramiento perimetral del costado Oriental, colindante con el talud de corte, el cual posiblemente fue realizado para el emplazamiento de la vivienda y que de igual forma se encuentra confinado por un muro en piedra pegada y que carece de sistemas para el drenaje del agua de escorrentía sub-superficial; humedades que aunque puede ser una situación incómoda para los habitantes del predio no generan en el corto plazo, compromiso en la estabilidad y habitabilidad de las viviendas

Foto 9. Vista de una de las grietas que fueron identificadas en el muro del costado Nor-Oriental de la edificación de Unidad Habitacional identificada como UH-1, del predio con nomenclatura Diagonal 25 Sur No. 6-54 Este, Manzana 06 Lote 8, del Barrio San Blas de la Localidad de San Cristóbal.
