DIAGNÓSTICO TÉCNICO – DI No. 6903
SUBDIRECCIÓN DE EMERGENCIAS
COORDINACIÓN DE ASISTENCIA TECNICA
EVENTO SIRE No. 1477425

ATENDIÓ: CAMILO EDUARDO ESPINOSA ORTIZ				SOLICITANTE	
COE	23	MOVIL	7	Comunidad	
FECHA	Marzo 27 de 2013	HORA	11:30 AM	VIGENCIA: Temporal mientras no se modifique significativamente las condiciones físicas del sector.

DIRECCIÓN	Calle 82A Sur # 18N-45 (Calle 82A Sur # 18N-50 UAECD) Calle 82A Sur # 18Q-15 (Calle 82A Sur # 18N-52 UAECD)	ÁREA DIRECTA	144 M ²
BARRIO	Arabia	POBLACIÓN ATENDIDA	12
UPZ	67 – Lucero	FAMILIAS 2 ADULTOS 4 MENORES 8	
LOCALIDAD	19 – Ciudad Bolívar	PREDIOS EVALUADOS	2
CHIP	----- AAA0029FWUZ	OFICIO REMISORIO	CR-16214

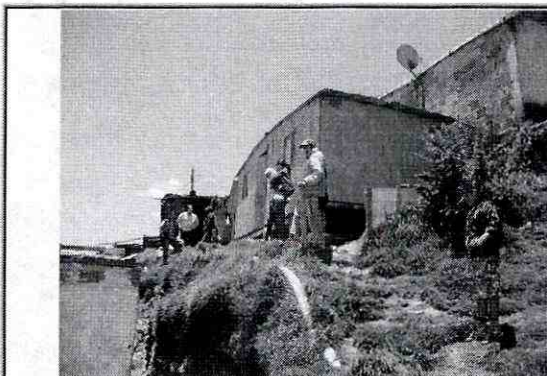
Hacia la parte alta del talud, se localiza el predio de la Calle 82A Sur # 18N-50, en donde el material desprendido desconfinó parte del suelo de cimentación de la vivienda habitada por la familia de la señora Rocío Ochoa. Así mismo al momento de la inspección visual no se observaron afectaciones directas sobre la estructura de la vivienda, sin embargo dada la ausencia de una adecuada cimentación y teniendo en cuenta que a la fecha por parte de los responsables de los predios no se han implementado adecuadas medidas de estabilización sobre el talud de corte, donde se originaron los desprendimientos locales de material, es posible que ante fuertes precipitaciones, las condiciones de degradación del talud se modifiquen considerablemente, generándose nuevos desprendimientos locales de material que puedan inducir colapsos parciales o totales de la estructura. Adicionalmente hacia la parte alta del talud se observó una tubería sanitaria de aproximadamente 4 pulgadas de diámetro, que no presentaba afectaciones de acuerdo con la inspección visual, sin embargo en el caso de presentarse nuevos desprendimientos de material, podría presentar desempates y roturas que podrían general aportes considerables de agua hacia el talud de corte.

Fotografía 1. Vista de la vivienda emplazada en el predio de la Calle 82A Sur # 18N-50, ubicada hacia la parte alta del talud de corte evaluado.

- De continuar los desprendimientos de material evidenciados del talud de corte es posible que continúe desconfinando el suelo donde está apoyada la vivienda emplazada en el predio con nomenclatura Calle 82A Sur # 18N-50 del barrio Arabia en la localidad de Ciudad Bolívar, desprendimientos que igualmente podrían generar el colapso parcial o total de dicha vivienda.

- La estabilidad estructural y habitabilidad de la vivienda emplazada en el predio de la Calle 82A Sur # 18N-50 del barrio Arabia en la localidad de Ciudad Bolívar, se encuentran comprometidas en la actualidad ante cargas normales de servicio, debido a los desprendimientos de material provenientes del talud de corte evaluado.
- La estabilidad estructural y habitabilidad de la vivienda emplazada en el predio de la Calle 82A Sur # 18N-52 del barrio Arabia en la localidad de Ciudad Bolívar, no se encuentran comprometidas en la actualidad ante cargas normales de servicio, sin embargo se restringe el uso del patio de la vivienda debido a los desprendimientos de material provenientes del talud de corte evaluado.

- Al responsable de la vivienda ubicada en el predio de la Calle 82A Sur # 18N-50 del barrio Arabia en la localidad de Ciudad Bolívar, mantener evacuada la vivienda, hasta tanto se garanticen condiciones de estabilidad del talud de corte y se garanticen condiciones de estabilidad y habitabilidad de la misma.

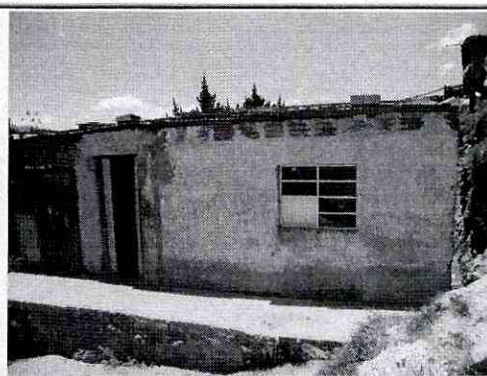
Fotografía 2. Vista de la vivienda emplazada en el predio de la Calle 82A Sur # 18N-52, ubicada hacia la parte baja del talud de corte evaluado.

- Al responsable de la vivienda ubicada en el predio de la Calle 82A Sur # 18N-52 del barrio Arabia en la localidad de Ciudad Bolívar, mantener restringido el uso del patio de la vivienda, hasta tanto se garanticen condiciones de estabilidad del talud de corte.

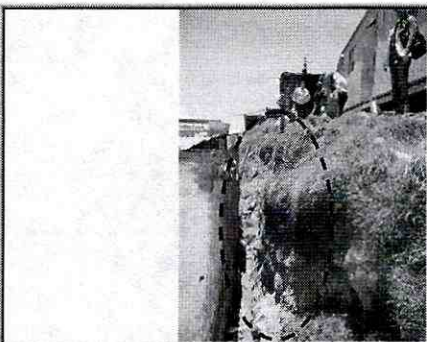
Se identificó un avance del proceso de remoción en masa descrito en los DI-5992 y DI-6121, evidenciado por el desprendimiento de aproximadamente 2 m³, entre limos orgánicos y suelo residual, proveniente de un talud de corte de aproximadamente 2 m de altura y 12 m de longitud, con pendiente de tendencia alta ($\beta \approx 60^\circ$), realizado de manera antrópica y antitécnica para el posible emplazamiento de la vivienda donde habita la familia de la señora Ana Lucia Tapiero Hernández, el cual se localiza al costado oriental del predio de la Calle 82A Sur # 18N-52. De igual forma el material desprendido no impacto la estructura que conforma la construcción emplazada en dicho

Finalmente dentro de las posibles causas que generaron el desprendimiento de material sobre el talud de corte evaluado, se resalta que a la fecha por parte de los responsables del predio de la Calle 82A Sur # 18N-52 no se han tenido en cuenta las recomendaciones impartidas por el FOPAE, relacionadas con la implementación de medidas de estabilización geotécnica al igual de apropiados sistemas para el manejo de la escorrentía superficial y subsuperficial, todo esto combinado con las fuertes lluvias presentadas en el sector.

Fotografía 3. Vista del talud de corte ubicado al costado oriental del predio de la Calle 82A Sur # 18N-52.

- En el caso de no existir restricciones y/o condicionamientos al uso del suelo para los predios de la Calle 82A Sur # 18N-50 y Calle 82A Sur # 18N-52 del barrio Arabia en la localidad de Ciudad Bolívar, se recomienda a los responsables de dichos predios implementar adecuadas medidas de estabilización en el talud de corte, realizado posiblemente para el emplazamiento de las viviendas, con el apoyo de personal idóneo, mediante la implementación de obras de protección geotécnica, las cuales deberán contar con sistemas de drenaje para la evacuación de las aguas superficiales y subsuperficiales, de acuerdo con la normatividad vigente para el sector, para lo cual se deben tramitar los permisos y licencias respectivos, con el fin de garantizar la estabilidad del mismo.

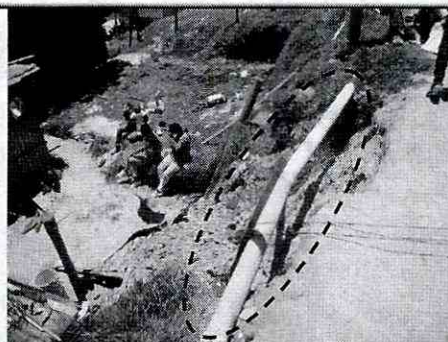
Fotografía 4. Se observa la tubería sanitaria ubicada en la parte alta del talud evaluado.

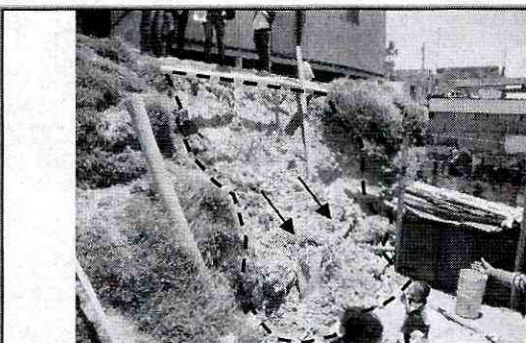
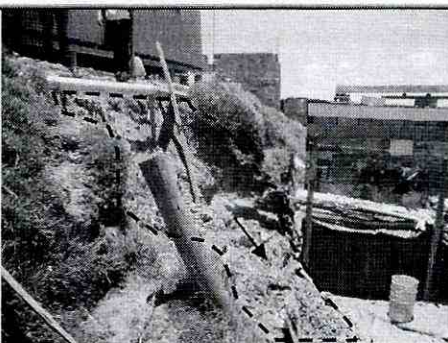
predio, sin embargo el mismo se depositó sobre el área utilizada como patio perteneciente a la vivienda en comento.

Fotografías 5 y 6. Se observa el desprendimiento local de material proveniente del talud de corte evaluado, el cual se depositó sobre el patio de la vivienda ubicada en la Calle 82A Sur # 18N-52.
