DIAGNÓSTICO TÉCNICO DI-6905
SUBDIRECCIÓN DE EMERGENCIAS
COORDINACIÓN DE ASISTENCIA TECNICA
EVENTO 1525048

ATENDIÓ	JAIRO MAURICIO DIAZ SALAZAR			SOLICITANTE:
COE	22	MOVIL	6	Alcaldía Local de Rafael Uribe Uribe.
FECHA	Abril 23 de 2013	HORA	5:30 pm	VIGENCIA: Temporal mientras no se modifique significativamente las condiciones físicas del sector

DIRECCIÓN	Carrera 3 Este No 48Q-15 Sur.	ÁREA DIRECTA	300 m ²		
BARRIO	Barrio Diana Turbay. Sector Rincón del Valle.	POBLACIÓN ATENDIDA	18		
UPZ	55 - Diana Turbay.	FAMILIAS	6	ADULTOS	11
LOCALIDAD	18 - Rafael Uribe Uribe.	NIÑOS	7		
CHIP	AAA0010TWMS	PREDIOS EVALUADOS	4		
		OFICIO REMISORIO	CR-16252

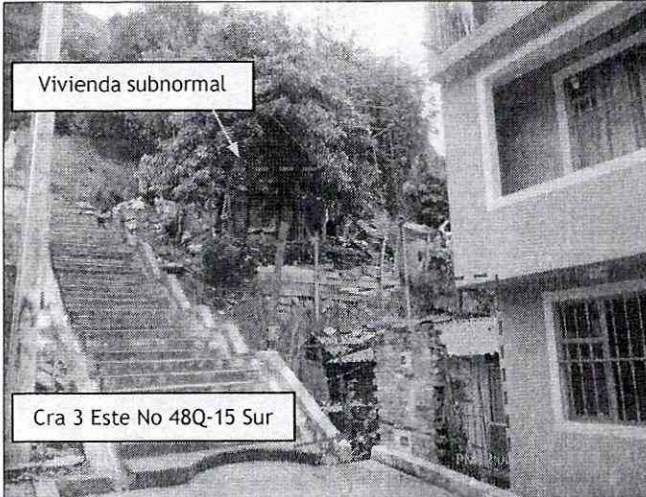
Según lo observado el proceso de remoción en masa tipo reptación fue identificado dadas las deformaciones presentes en el terreno evaluado, e involucró un volumen de material desplazado cercano a los 30m³, compuesto por suelo residual y capa orgánica, generando la pérdida de verticalidad de la vivienda subnormal evidenciada, así como de algunos de los individuos arbóreos que se encuentran a su alrededor, situación por la cual se puede generar el colapso parcial de la vivienda subnormal, al igual que la caída del individuo arbóreo sobre la mencionada vivienda así como sobre la vivienda ubicada en el predio de la Carrera 3 Este No 48Q-15 Sur.

La vivienda subnormal ubicada al costado Sur del predio de la Carrera 3 Este No 48Q-15 Sur, en el barrio Diana Turbay (sector Rincón del Valle) de la localidad de Rafael Uribe Uribe, la cual es de un (1) nivel, se encuentra construida en madera y laminas metálicas, pisos en terreno natural y cubierta en teja de zinc soportada por elementos de madera, la cual presenta serias deficiencias constructivas relacionadas con la calidad de los materiales y la carencia de elementos de confinamiento tipo vigas y columnas por lo que presenta en el corto plazo compromiso en su estabilidad y habitabilidad ante cargas normales de servicio y ante cargas dinámicas (sismo u otras), situación que se ve favorecida por la pérdida de verticalidad observada en dicha vivienda, así como por la inestabilidad presente en el terreno donde se emplaza, razón por la cual se recomendó su evacuación.

<p>Vivienda subnormal</p> <p>Cra 3 Este No 48Q-15 Sur</p>

<p>Pendiente de la ladera</p> <p>Vivienda subnormal</p> <p>PM 5:28 ABR/23/2013</p>
<p>Fotografía 1. Vista del sector evaluado ubicado a la altura de la Carrera 3 Este entre la Calle 48Q Sur y la Calle 48R Sur, en el barrio Diana Turbay de la localidad de Rafael Uribe Uribe.</p>	<p>Fotografía 2. Imagen del sector donde se localiza la vivienda subnormal. Se observa la pendiente del terreno donde se emplaza dicha vivienda y los individuos arbóreos a su alrededor.</p>

- Al responsable y/o responsables de la vivienda evaluada y ubicada hacia el costado Sur del predio de la Carrera 3 Este No 48Q-15 Sur, a una distancia de 6m longitudinales aproximadamente, en el barrio Diana Turbay (sector Rincón del Valle) de la localidad de Rafael Uribe Uribe, acatar las recomendación de evacuación emitida el 23 de Abril del 2013 por el Fondo de Prevención y Atención de Emergencias - FOPAE en atención del evento SIRE 1525048, dado el compromiso que presenta en el corto plazo en su estabilidad y habitabilidad, además que dicha vivienda corresponde a una ocupación ilegal.

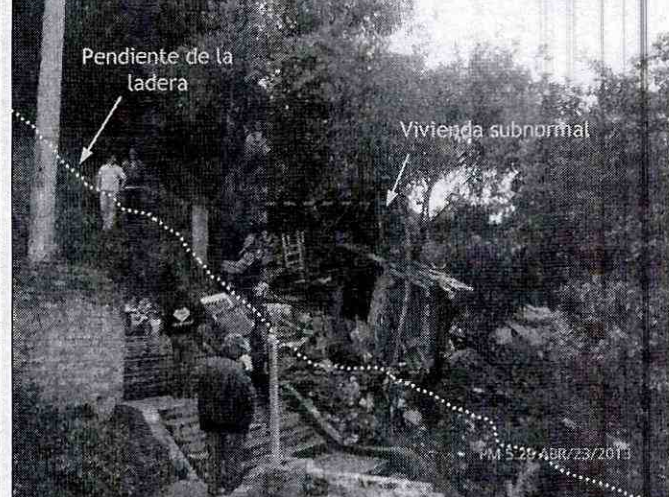
Se presentó un proceso de remoción en masa tipo reptación hacia la parte media de una ladera con pendiente cercana a los 30°, cubierta de pastos, arbustos e individuos arbóreos de mediana y gran altura, ubicada a la altura de la Carrera 3 Este con Calle 48R Sur; ladera que presenta hacia la parte baja emplazamiento de viviendas y hacia la parte alta un carretable que conduce hacia el sector de Nueva Esperanza y sobre la cual no se identificaron sistemas para el manejo de la escorrentía superficial y subsuperficial; de igual manera, se observó que hacia la parte media de la ladera en mención en la zona donde se evidenció el proceso de remoción en masa, se ubica una vivienda de

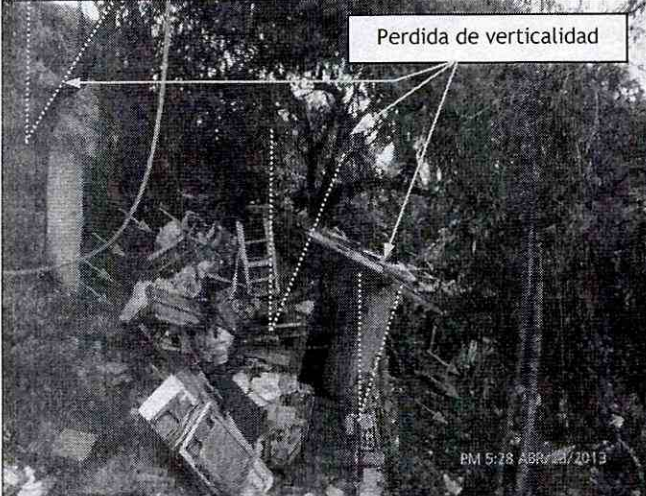
<p>Perdida de verticalidad</p> <p>PM 5:28 ABR/23/2013</p>

<p>Fotografía 3. Vivienda subnormal que presenta pérdida de verticalidad, se observa que igualmente algunos árboles presentan esta misma condición</p>	<p>Fotografía 4. Vivienda ubicada hacia la parte baja de la ladera en el predio de la Carrera 3 Este No 48Q-15 Sur y que puede ser afectada por el proceso de remoción en masa y la caída del árbol que presenta pérdida de verticalidad.</p>

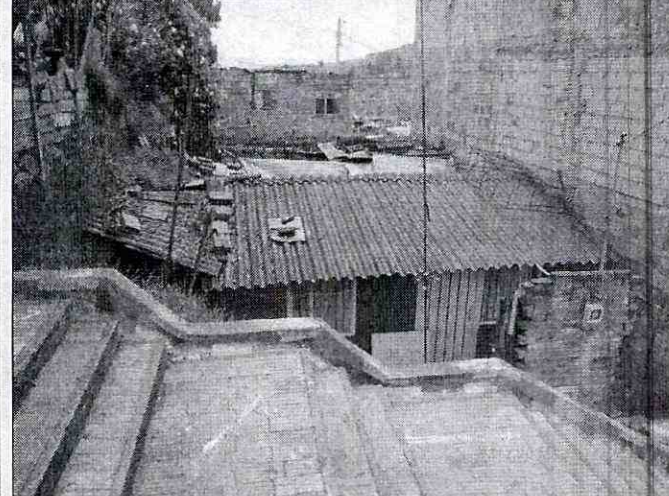
La vivienda ubicada en la Carrera 3 Este No 48Q-15 Sur, en el barrio Diana Turbay (sector Rincón del Valle) de la localidad de Rafael Uribe Uribe, corresponde a una edificación de un (1) nivel, construida bajo un sistema estructural de paneles de concreto prefabricados, pisos en concreto pobre y baldosín y cubierta en teja de fibrocemento soportada por correas de madera; vivienda sobre la cual no se evidenciaron patologías que comprometan su estabilidad y habitabilidad ante cargas normales de servicio, sin embargo dada la posibilidad de caída del individuo arbóreo mencionado con anterioridad, dicha vivienda presenta compromiso en su estabilidad y habitabilidad, razón por la cual se recomendó su evacuación.

Valle de la localidad de Rafael Uribe Uribe, así como la recomendación de evacuación emitida para la vivienda subnormal ubicada hacia el costado Sur del predio de la Carrera 3 Este No 48Q-15 Sur, es posible que ante el avance del proceso de remoción en masa evidenciado y la posibilidad de caída del individuo arbóreo descrito anteriormente, se presente el colapso parcial o total de las mencionadas viviendas.

- A los habitantes del predio localizado en la Carrera 3 Este No 48Q-15 Sur, en el barrio Diana Turbay (sector Rincón del Valle) de la localidad de Rafael Uribe Uribe, se recomienda acatar la recomendación de evacuación emitida el 23 de Abril del 2013 por el Fondo de Prevención y Atención de Emergencias - FOPAE en atención del evento SIRE 1525048, dado el compromiso que presenta en el corto plazo en su estabilidad y habitabilidad, además que dicha vivienda corresponde a una ocupación ilegal.

- A la Caja de Vivienda Popular, agilizar el proceso de reasentamiento para el predio ubicado en la Carrera 3 Este No 48Q-15 Sur, en el barrio Diana Turbay (sector Rincón del Valle) de la localidad de Rafael Uribe Uribe, con el fin de realizar la demolición inmediata de la estructura de dicha vivienda ya que de no acatarse esta recomendación, se puede presentar el colapso total de la misma.
