**DIAGNÓSTICO TÉCNICO DI-6909**  
**SUBDIRECCIÓN DE EMERGENCIAS**  
**COORDINACIÓN DE ASISTENCIA TÉCNICA**  
**EVENTO SIRE 1508126**

| <b>DIRECCIÓN:</b> | Carrera 17 No 68 - 33 | <b>ÁREA DIRECTA:</b> | 0.5 Ha | | | | |

REMOCIÓN EN MASA

ESTRUCTURAL

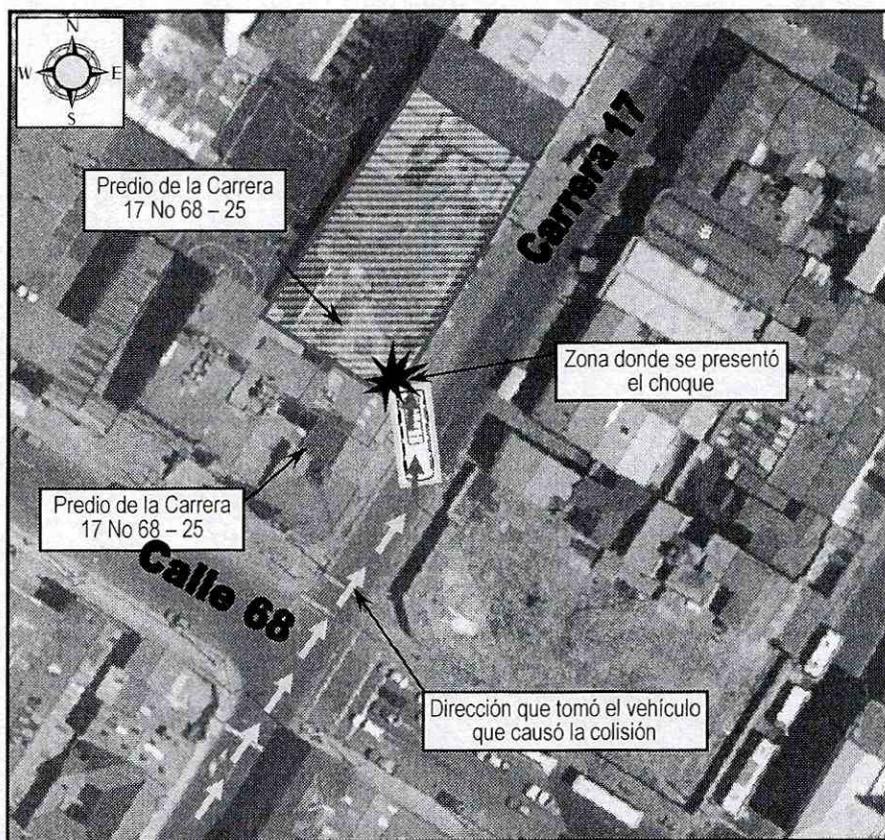
El choque genera el colapso parcial del muro de fachada de la edificación que se emplaza en el predio de la Carrera 17 No 68 – 33 y una grieta de tendencia diagonal de aproximadamente 5mm de abertura, con una longitud de 1m aproximadamente en el muro portante de cerramiento del costado sur-occidental de la edificación colindante con el predio de la Carrera 17 No 68 – 25 y con ello el desprendimiento de elementos de mampostería de ladrillo prensado que conformaban el marco de soporte del portón de acceso al segundo nivel del predio de la Carrera 17 No 68 – 33, así como también el colapso tanto de la puerta de acceso, como del muro divisorio colindante con un local comercial localizado al costado nor-oriental; según lo observado el acceso al habitáculo hacia el costado sur-occidental de la edificación en el primer nivel, es donde se presentan las principales afectaciones. En cuanto a la edificación de la Carrera 17 No 68 – 25 se evidencia que por efectos de la colisión, se presentó el doblamiento del portón de acceso. (Ver Figura 2).

**Figura 2.** Descripción de la situación evidenciada en la Carrera 17 con Calle 68, Sector Catastral Colombia, de la localidad de Barrios Unidos

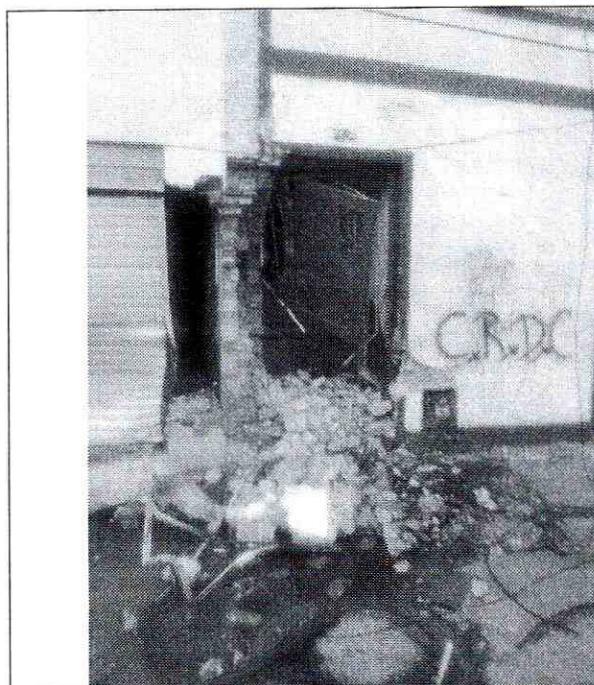
Dado que el muro donde golpea al vehículo es de carga y es compartido por las dos edificaciones, es posible que se afectara el sistema de resistencia sísmica de las viviendas y que el mismo se haya tornado más vulnerable incluso ante la acción de cargas normales de servicio y aunque no se evidencian afectaciones en la estructura del segundo nivel hacia este costado, se recomienda la evacuación del predio de la Carrera 17 No 68 – 33, dado el compromiso en el que se encuentra el acceso a la unidad habitacional del segundo nivel y la recomendación parcial de uso del local comercial que se emplaza en el predio de la Carrera 17 No 68 – 25, recomendaciones que se deben mantener hasta tanto se garanticen condiciones óptimas de estabilidad, habitabilidad y funcionalidad de dichas viviendas.

**Foto 1.** Detalle del choque de la buseta en el muro de la edificación. Se evidencia el colapso parcial del muro de carga que comparten los dos predios.

| No | NOMBRE | DIRECCIÓN | P | A | N | DAÑOS |
|---|---|---|---|---|---|--|
| 1 | Patricia Viacha | Carrera 17 No 68 – 33 | 6 | 5 | 1 | El choque genera una grieta de tendencia longitudinal de aproximadamente 5mm de abertura y con una longitud de 1m aproximadamente en el muro portante de cerramiento del costado oriental de la edificación de la Carrera 17 No 68 – 33 que colinda con el predio de la Carrera 17 No 68 – 25 y desprendimiento de elementos de mampostería de ladrillo prensado que conformaban dicho muro. |

- Mantener la recomendación de evacuación temporal y preventiva de la edificación emplazada en el predio de la Carrera 17 No 68 - 33, del Sector Catastral Colombia, en la localidad de Barrios Unidos, hasta tanto se garanticen condiciones óptimas de estabilidad, habitabilidad y funcionalidad de la estructura afectada por la colisión.

acciones de reforzamiento sobre el muro de cerramiento del costado sur-occidental con el fin de que se evite un mayor deterioro de dicho elemento y mitiguen la posibilidad de colapso del mismo. Dichas actividades deben realizarse con el apoyo de personal idóneo, garantizando que se cumplan los requerimientos establecidos en el Decreto No. 926 del 19 de marzo de 2010 y 340 de 2012, Reglamento Colombiano de Construcción Sismo Resistente NSR-10, de acuerdo con la normatividad vigente para el barrio, para lo cual se deben tramitar los permisos y licencias respectivos. Esto con el propósito de garantizar durante la vida útil del colegio, las condiciones adecuadas para su uso.

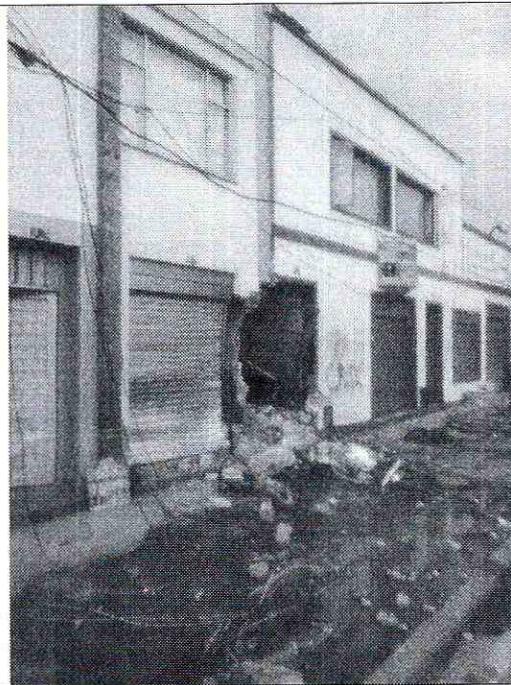
Según lo observado, al parecer el vehículo generó además la caída de un poste de la red de servicio público de Energía CODENSA, el cual se desprende de su cimentación desplazándose aproximadamente 10m de distancia.

**Foto 2.** Vista de los daños causados en las redes de servicios públicos. Se observan los cables del poste de energía y el agua que discurre por el andén.

| SI | X | NO | CUAL? | <p>Se presentó el colapso total de un poste de la Empresa de Energía Codensa, así como también la afectación de las redes de Gas Natural, Acueducto, Telefonía y Televisión en los predios afectados.</p> |

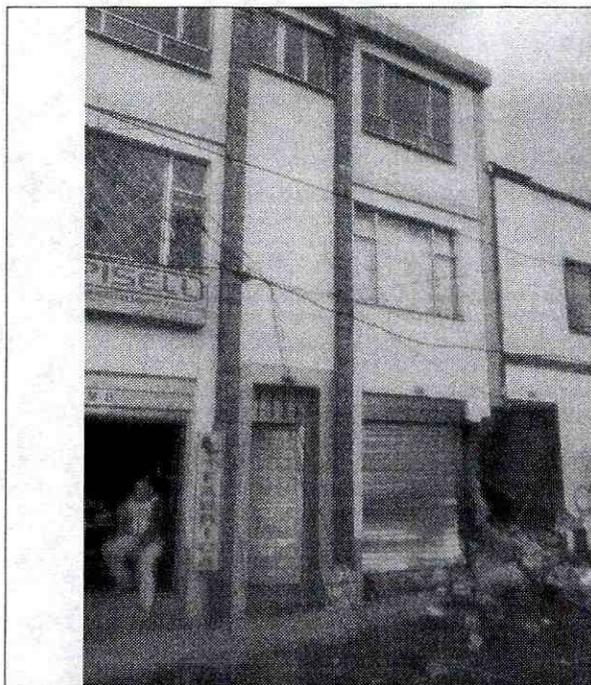
**Foto 3.** Detalle del tipo de construcción del predio de la Carrera 17 No 68-25, donde funciona el local comercial.

- Mantener la restricción parcial de uso del predio de la Carrera 17 No 68 - 25, del Sector Catastral Colombia, en la localidad de Barrios Unidos donde funciona un local comercial, hasta tanto se garanticen condiciones óptimas de estabilidad y funcionalidad de la estructura afectada por la colisión.

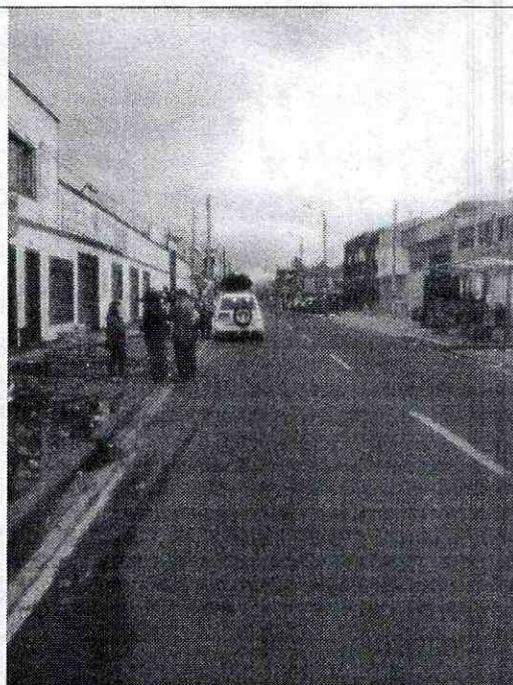
**Foto 4.** Vista general de la Carrera 17 por donde circulaba el bus que causó la afectación en las edificaciones evaluadas.
