DIAGNÓSTICO TÉCNICO DI - 6916
SUBDIRECCIÓN DE EMERGENCIAS
COORDINACIÓN DE ASISTENCIA TÉCNICA
EVENTOS SIRE No. 1517268

1. DATOS GENERALES DEL EVENTO

El predio del Santuario de Monserrate a la altura de la Avenida Circunvalar con Calle 17, se encuentra localizado en el Sector Catastral Parque Nacional Oriental y de acuerdo con el Plano Normativo de Amenaza por Remoción en Masa del Plan de Ordenamiento Territorial de Bogotá – POT (Decreto 190 de 2004, por el cual se compilan los Decretos 619 de 2000 y 469 de 2003), la zona donde se localiza el predio evaluado presenta Amenaza media y baja por Procesos de Remoción en Masa y no presenta por Inundación.

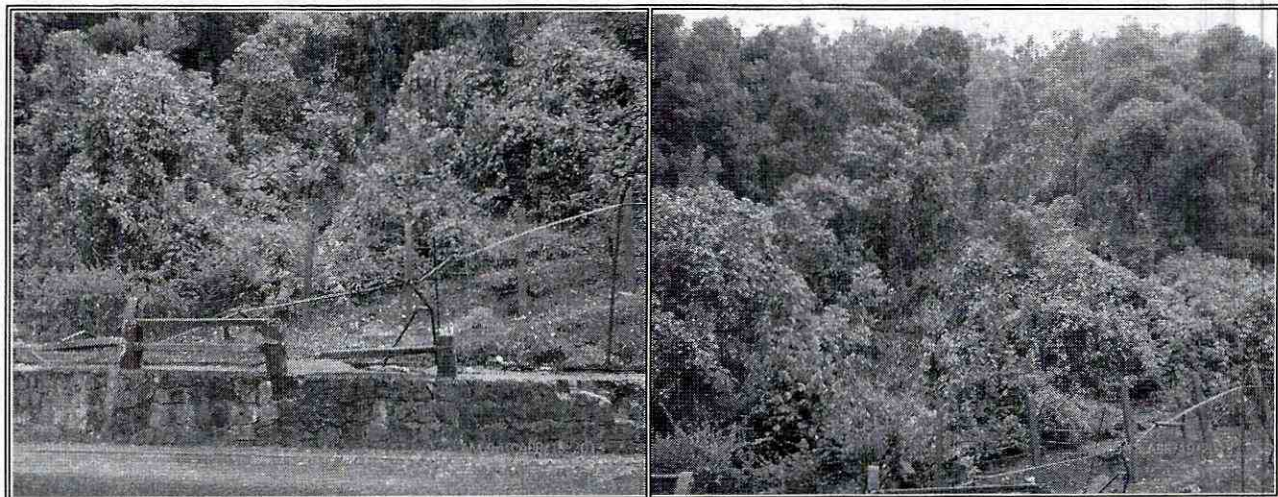
Se presentó el desprendimiento de un bloque de roca de tamaño cercano a los 0.8 m³, el cual se hallaba hacia la parte media de la ladera del cerro de Monserrate. Al final de su recorrido se deposita en la parte baja del cerro, impactando y obstruyendo parcialmente la Avenida circunvalar a la altura de la Calle 17. Según lo observado, el bloque en su recorrido, produjo daños en la reja de cerramiento del cerro y el bordillo del sendero peatonal adyacente a la Avenida circunvalar a la altura de la Calle 17. La ladera natural en cemento tiene una altura de 1000m a 1500m y una pendiente que oscila entre 50° y 80°. En la parte media de ladera afloran estratos de roca altamente fracturados lo que pudiere ser la fuente de los múltiples bloques de arenisca de diferentes tamaños que se identifican en la parte media y alta de la ladera.

Fotografía 1 y 2 Sector donde se presentó el desprendimiento de un bloque de roca de tamaño cercano a los 80 cm que se hallaba hacia la parte media de la ladera del cerro de Monserrate cuyo material al movilizarse se deposita en la parte baja de la misma, donde se ubica la avenida circunvalar a la altura de la Calle 17. Lo cual produjo daños en la reja de cerramiento y el bordillo del sendero peatonal adyacente a esta vía.

SI	x	NO			¿CUAL?	Daños en la reja de cerramiento y el bordillo del sendero peatonal en la Avenida Circunvalar a la altura de la Calle 17 en el sector catastral Parque Nacional Oriental de la Localidad de Santa fe .
----	---	----	--	--	--------	---

- A la Alcaldía Local de Santa fe y al Instituto de Desarrollo Urbano -IDU, adelantar las acciones administrativas pertinentes con el fin de establecer el responsable y/o responsables de realizar los trabajos necesarios para la reparación de la baranda adyacente a la Avenida Circunvalar con Calle 17, donde se presentó el desprendimiento de roca y así garantizar la funcionalidad, transitabilidad y estabilidad del segmento vial.

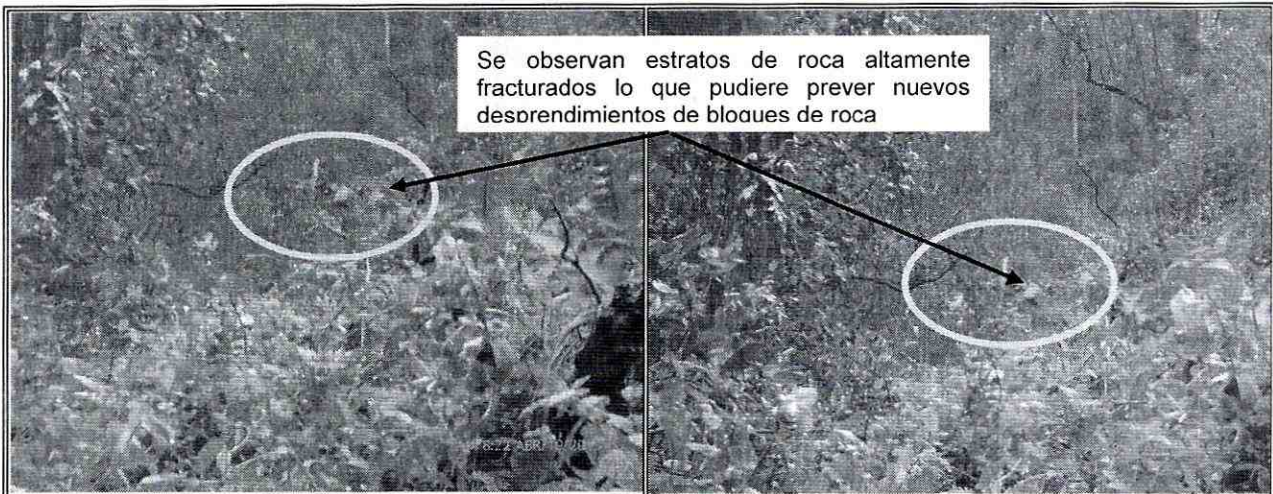
Fotografía 3 y 4. Parte media de ladera donde se observan estratos de roca altamente fracturados lo que pudiere prever nuevos desprendimientos de bloques de roca.

- Por otra parte de no adelantarse los estudios técnicos que permitan deducir las medidas definitivas a implementar en la ladera afectada y las acciones necesarias para garantizar su estabilidad, es posible que continúe los desprendimientos de rocas identificados y evaluados, generando mayor afectación de la Avenida Circunvalar a la altura de la Calle 17 en el sector catastral Parque Nacional Oriental de la Localidad de Santa fe.

- A la Alcaldía Local de Santa Fe, desde su competencia, identificar al responsable y/o responsables de realizar los estudios técnicos pertinentes que permitan deducir las medidas adecuadas a implementar a fin de garantizar la estabilidad de la ladera afectada por los fenómenos de remoción en masa identificados y descritos en el presente diagnóstico técnico, así como las acciones necesarias que garanticen la estabilidad estructural y funcionalidad de la infraestructura pública y privada que se ubica en la zona de influencia de los fenómenos de remoción en masa en comento. Adicionalmente, se recomienda a la Alcaldía Local de Santa Fe, identificar el responsable y/o responsables de acoger integralmente las recomendaciones del estudio anteriormente citado con el propósito de evitar la propagación del riesgo y el posible compromiso en la estabilidad estructural y funcionalidad de la infraestructura pública y privada y posibles daños a habitantes y transeúntes del sector.

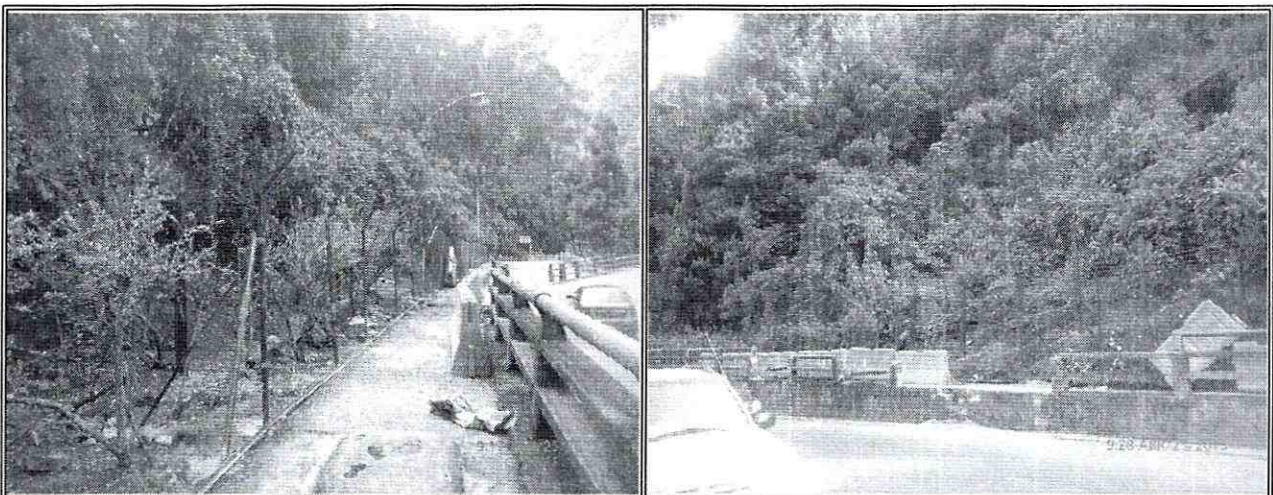
Por otra parte en acciones de monitoreo el día 22 de Abril de 2013, se realizó inspección visual del sector donde se pudo evidenciar que los responsables del predio implementaron medidas posiblemente orientadas a la contención de los bloques de roca que pudieren desprenderse estas medidas consisten en un cercado en ángulos metálicos y cable de acero.

Fotografía 5 y 6. Medidas de contención que implementaron los responsables del predio de la Avenida Circunvalar a la altura de la Calle 17 en el sector catastral Parque Nacional Oriental de la Localidad de Santa fe, las cuales consisten en un cercado en ángulos metálicos y gualla de acero con el fin de evitar que futuras caídas de bloques de rocas lleguen a la vía.

- Se recomienda al responsable y/o responsables del predio de la Avenida Circunvalar a la altura de la Calle 17 en el sector catastral Parque Nacional Oriental de la Localidad de Santa fe, realizar un seguimiento permanente de las condiciones de estabilidad del muro referenciado y del terreno en general, e informar a esta entidad si se presentan cambios importantes que alteren o modifiquen su estabilidad.
