DIAGNÓSTICO TÉCNICO DI - 6923
SUBDIRECCIÓN DE EMERGENCIAS
COORDINACIÓN DE ASISTENCIA TECNICA
EVENTO 1540040

DIRECCIÓN	Carrera 14B Bis No 32D – 86 Sur	ÁREA DIRECTA	0.03 Ha				
BARRIO	Barrio Luis López de Mesa	POBLACIÓN ATENDIDA	15				
UPZ	53 – Marco Fidel Suarez	FAMILIAS	3	ADULTOS	10	NIÑOS	5
LOCALIDAD	18 – Rafael Uribe Uribe	PREDIOS EVALUADOS	3				
CHIP	AAA0010ZWFT	OFICIO REMISORIO	CR-16304

REMOCIÓN EN MASA
 INUNDACIÓN
 ESTRUCTURAL

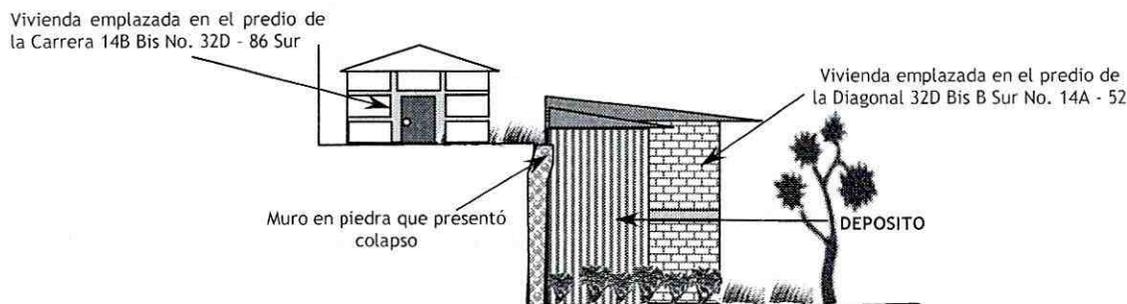
Esquema 1. Esquema en perfil de los predios evaluados en el Barrio Luis López de Mesa de la Localidad de Rafael Uribe Uribe.

Con respecto al predio de la Carrera 14B Bis No. 32D – 86 Sur, predio localizado topográficamente arriba del predio de la Diagonal 32D Bis B Sur No. 14A – 52 Sur, le fue necesario recomendar la evacuación temporal y preventiva, dado el compromiso en el que se encuentra y la proximidad de la estructura que conforma la vivienda al proceso de remoción en masa identificado. Adicionalmente la estructura es altamente vulnerable ante cargas normales de servicio y bajo cargas dinámicas tipo sismo u otros, dado que es una construcción en paneles prefabricados que evidencia deterioro y falta de mantenimiento. (Ver Esquema 1).

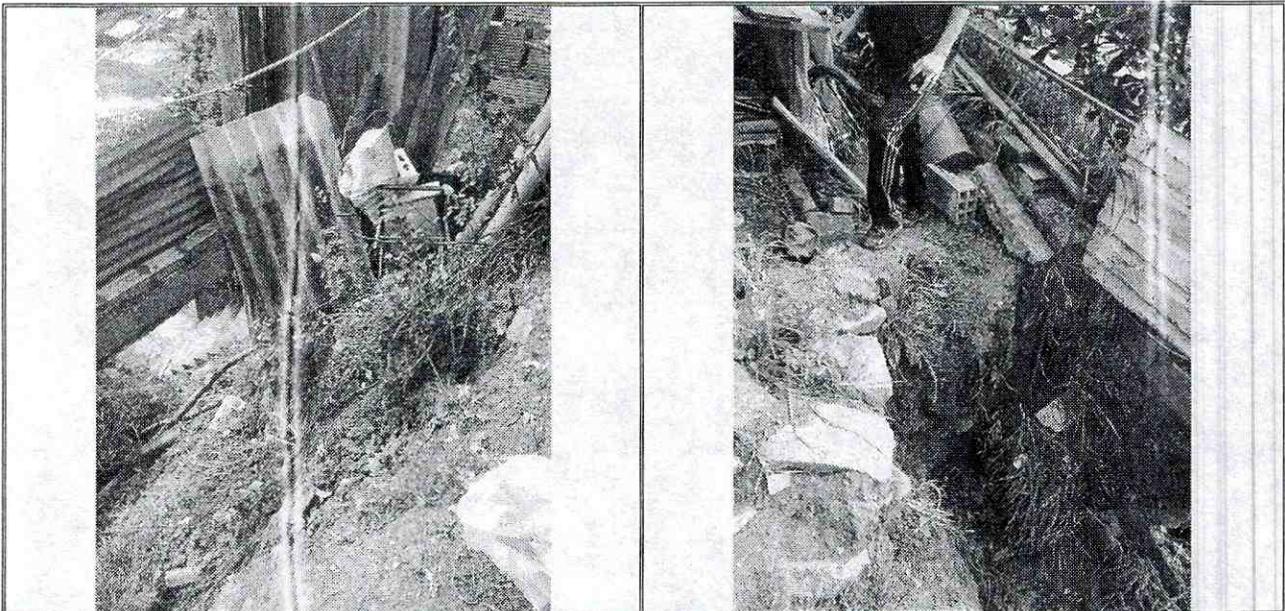
Efectivamente el proceso de remoción en masa de carácter local identificado en el mes de Septiembre de 2011 tomó mayor magnitud, al parecer provocado por las causas descritas en el RO-49957 en cuanto a que, el muro en piedra no era una medida adecuada para soportar los empujes ejercidos por el terreno, además el mismo no contaba con ninguna estructura de refuerzo, ni tampoco contaba con un sistema de manejo de aguas de escorrentía superficial y subsuperficial.

El desprendimiento de material involucró un volumen de material movilizado de aproximadamente 2m³ y causó el colapso parcial de aproximadamente 2m de muro de contención en piedra pegada que confinaba el suelo de relleno del predio de la Carrera 14B Bis No. 32D – 86 Sur.

El material se depositó en la zona de patio del predio de la Diagonal 32D Bis B Sur No. 14A – 52 Sur, sin que el mismo cause afectaciones en sus elementos estructurales; sin embargo puede verse afectada dicha área en el corto plazo, dado que se observan deficiencias constructivas en la concepción estructural de la totalidad del muro de contención y no se evidencian sistemas para dar manejo a las aguas de escorrentía

Fotografía 1 y 2. Vista del proceso de remoción en masa que se presentó en el predio de la Carrera 14B Bis No. 32D – 86 Sur y del colapso parcial del muro de contención construido en piedra pegada. El material movilizado se depositó en la zona de patio del predio de la Diagonal 32D Bis B Sur No. 14A – 52. **Mayo de 2013**

superficial y/o subsuperficial, por lo que se recomendó mantener esta zona restringida hasta tanto se garanticen condiciones óptimas de seguridad y estabilidad.

- Se recomienda mantener evacuada la vivienda emplazada en el predio de la Carrera 14B Bis No 32D – 86 Sur, Barrio Luis López de Mesa de la Localidad de Rafael Uribe Uribe, dado que su habitabilidad y estabilidad se encuentran comprometidas en la actualidad debido al proceso de remoción en masa identificado en el talud de corte evaluado, además la misma es altamente

- Se recomienda mantener restringida la zona de patio de la vivienda emplazada en el predio de la Diagonal 32D Bis B Sur No. 14A – 52, Barrio Luis López de Mesa de la Localidad de Rafael Uribe Uribe, dado que su funcionalidad y estabilidad se encuentran comprometidas en la actualidad debido al proceso de remoción en masa identificado en el talud de corte evaluado.

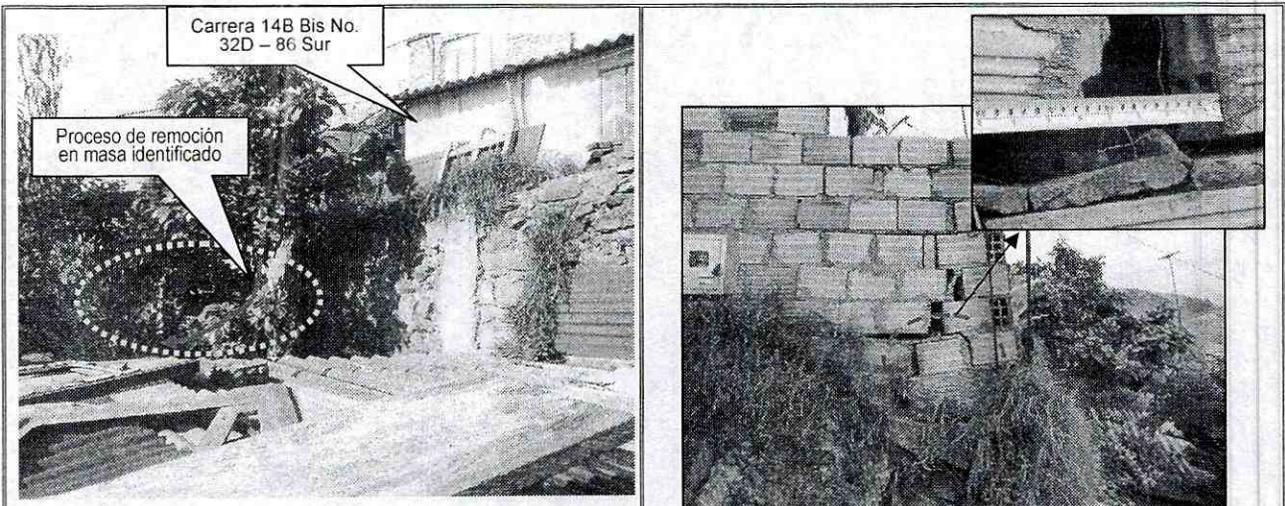
Fotografía 3. Vista del muro de contención en piedra pegada que confina el suelo de relleno del predio de la Carrera 14B Bis No. 32D – 86 Sur. **Mayo de 2013**

Fotografía 4. Detalle de la afectación evidenciada en el mes de Septiembre de 2011, en la cual se evidencia que existía una gran probabilidad de colapso del muro de

contención en piedra pegada. Septiembre de 2011
--	---
