DIAGNÓSTICO TÉCNICO DI - 6926
SUBDIRECCIÓN DE EMERGENCIAS
COORDINACIÓN DE ASISTENCIA TÉCNICA
(Radicado FOPAE No. 2012ER7983)

DIRECCIÓN	Carrera 7G No. 163A-77	ÁREA DIRECTA	300 m ²		
BARRIO	Don Bosco	POBLACIÓN ATENDIDA	2		
UPZ	11 – San Cristóbal Norte	FAMILIAS	2	ADULTOS	2
LOCALIDAD	1 - Usaquén	PREDIOS EVALUADOS	1		
CHIP	AAA0108ODJH	OFICIO REMISORIO	CR-16298

3. DESCRIPCIÓN Y CAUSAS:

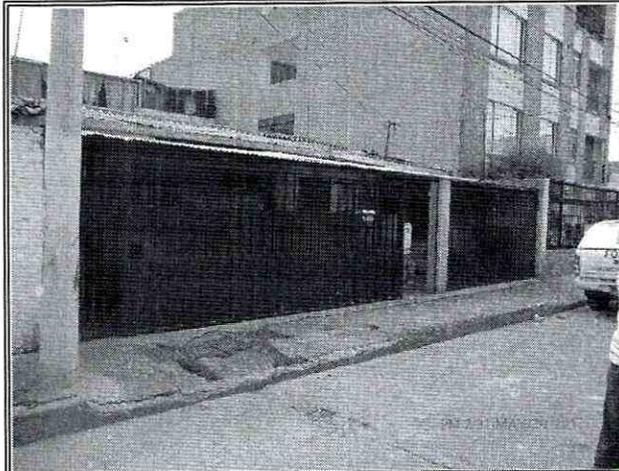
Fotografía 1. Vista general de la vivienda emplazada en el predio de la Carrera 7G No. 163A-77, Barrio Don Bosco de la Localidad de Usaquén.

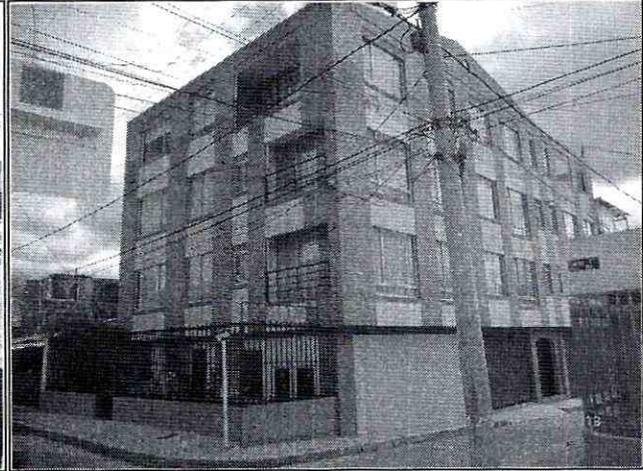
Fotografía 2. Vista general de la vivienda emplazada en el predio de la Carrera 7G No. 163A-87, Barrio Don Bosco de la Localidad de Usaquén.

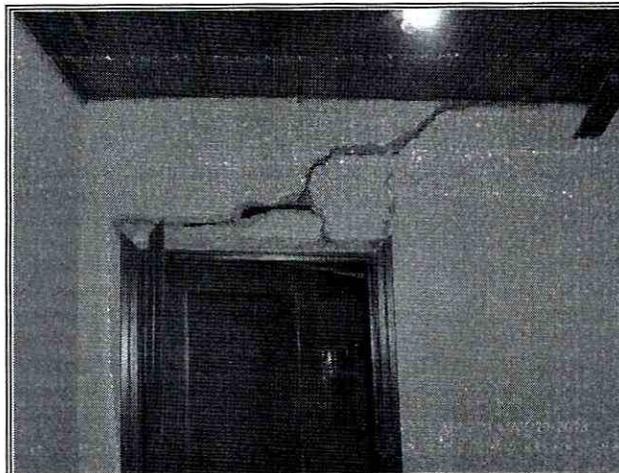
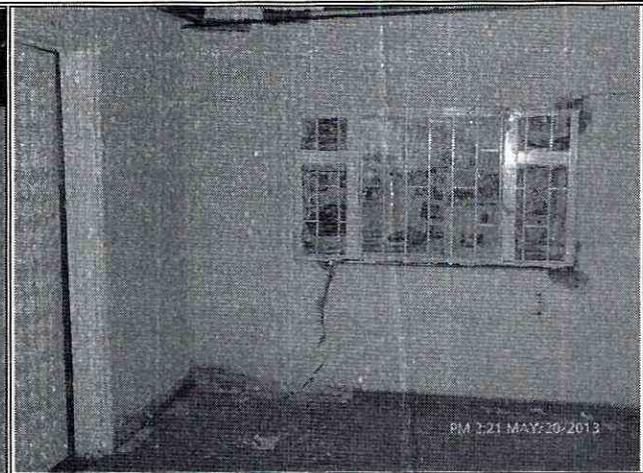
Se identificó un deterioro progresivo en las condiciones de estabilidad de la vivienda emplazada en el predio de la Carrera 7G No 163A-87 que fueron expuestas en el Diagnóstico Técnico No. DI-6624, en donde según la inspección visual se identifican caída de mampuestos, aumento en las grietas y la posibilidad de colapso del cielo raso que se ubica al costado occidental de la vivienda.

Entre las posibles causas por las cuales se está presentando el deterioro progresivo en las condiciones de estabilidad identificadas en el Diagnóstico Técnico DI-6624, posiblemente se encuentra la redistribución de esfuerzos en los elementos estructurales de la vivienda, debido a la imposición de desplazamientos posiblemente generados por desconfinamientos del suelo de cimentación, al momento de realizar las excavaciones del predio de la Carrera 7G No 163A-87, así como el **NO** acatamiento de las recomendaciones del mismo, en lo referente a:

Fotografía 3 y 4. Se identifica al costado norte de la vivienda emplazada en el predio de la Carrera 7G No. 163A-77, en los muros de cerramiento y divisorios, grietas de tendencia horizontal y verticalidad con aberturas de 5 centímetros y 3 centímetros, alcanzando longitudes entre los 0.50 metros y los 2.50 metros.

- La estabilidad estructural y habitabilidad de la vivienda emplazada en el predio de la Carrera 7G No. 163A-77, Barrio Don Bosco de la Localidad de Usaquén, se encuentran comprometidas en la actualidad ante cargas normales de servicio, por los daños identificados en los muros de cerramiento y divisorios de la vivienda.

- Se mantienen vigentes las recomendaciones realizadas en el Diagnostico Técnico Di 6624, con respecto a:
 - Se recomienda a los responsables del predio de la Carrera 7G No. 163A-77, Barrio Don Bosco de la Localidad de Usaquén, acatar la recomendación de evacuación temporal y preventiva de la vivienda allí emplazada, hasta tanto se garanticen sus condiciones de estabilidad estructural y habitabilidad.
 - Al responsable y/o responsables del predio de la Carrera 7G No. 163A-77 y/o a quienes generaron las afectaciones que se presentan en la vivienda, determinar la capacidad y desempeño de la estructura y de la cimentación de la vivienda, para lo

- A la Alcaldía local o a la Inspección de Policía de la Localidad de Usaquén iniciar el proceso o trámite de amenaza ruina para el predio ubicado en la Carrera 7G No. 163A-77, en cumplimiento del Decreto 166 del 31 de Mayo de 2004, ya que se identificó un deterioro progresivo severo en las condiciones de estabilidad de la vivienda emplazada en el predio de la Carrera 7G No 163A-87, situación que genera compromiso en la habitabilidad y estabilidad estructural del predio en la actualidad.
- A la Alcaldía local de Usaquén, adelantar todas las gestiones y demás tramites legales desde su competencia, a fin de que se acojan las recomendaciones del presente Diagnostico Tecnico.
