DIAGNÓSTICO TÉCNICO DI-6930 SUBDIRECCIÓN DE EMERGENCIAS COORDINACIÓN DE ASISTENCIA TÉCNICA RAD. FOPAE 2013ER7748

DIRECCIÓN	Calle 8A Sur No. 20-8 Calle 8A Sur No. 13-8 Manzana 06 Lote 53 (100 m²					
BARRIO	Montecarlo	POBLACIÓN ATENDIDA:				4	
UPZ	32 – San Blas	FAMILIAS	1	ADULTOS	3	NIÑOS	1
LOCALIDAD	4 – San Cristóbal	PREDIOS EVALUADOS				1	
CHIP	AAA0001JZEP	OFICIO REMISORIO				CR-16307

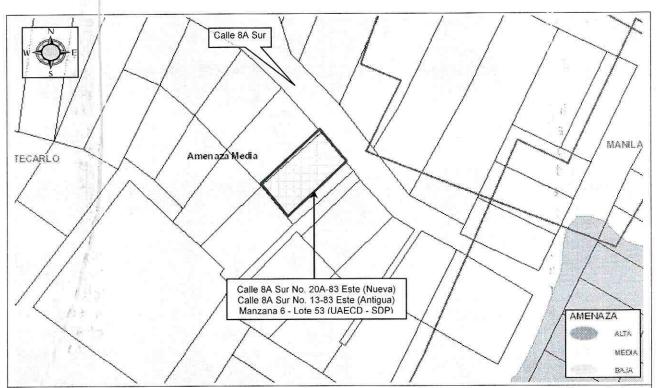
De acuerdo con el plano normativo de Amenaza por Remoción en Masa, del Plan de Ordenamiento Territorial de Bogotá – POT (Decreto 190 de 2004, por el cual se compilan los decretos 619 de 2000 y 469 de 2003), el predio con nomenclatura Calle 8A Sur No. 20A-83 Este, se encuentra catalogado como de Amenaza Media por Fenómenos de Remoción en Masa, tal como se puede ver en la **Figura 1.**

Figura 1. Localización y Zonificación del nivel de Amenaza por procesos de remoción en masa definida en el plano normativo de amenaza del plan de Ordenamiento Territorial de Bogotá POT, para el sector donde se localiza el predio de la Calle 8A Sur No. 20A-83 Este, Manzana 06 Lote 53 (UAECD – SDP), del Barrio Montecarlo de la Localidad de San Cristóbal.

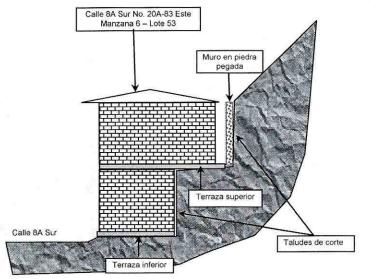
Teniendo en cuenta la topografía del terreno, la vivienda emplazada en el predio en mención, fue construida de forma escalonada, (Ver Figura 2), con taludes de corte de tendencia vertical, con alturas cercanas a 2.5 m y en una longitud aproximada de 6 m y en donde según lo observado el muro de cerramiento del costado Sur-Occidental del primer nivel de la vivienda, se encuentra en contacto directo con el talud de corte de la terraza inferior, razón por la cual dicho muro pudiere hacer las veces de sistema de estabilización del terreno y pudiere no contar con sistemas para el manejo de las aguas de escorrentía sub-superficial, por lo que los procesos de filtración de estas aguas al interior de la vivienda podrían verse favorecidos. De otra parte, hacia el costado Sur-Oriental de la terraza superior del predio en mención, se evidenció que el talud de corte presenta como medida de estabilización y/o de protección un muro en piedra pegada y elementos mampuestos de arcilla con perforación horizontal, en donde no se evidenciaron ningún tipo de elementos estructurales de confinamiento del tipo vigas y/o columnas. Es pertinente resaltar que en dicho muro, no se observaron grietas, deformaciones u otro tipo de patología que indique compromiso en su estabilidad, así mismo dicho muro carece de sistemas para el drenaje del agua de escorrentía subsuperficial y hacia la parte alta del mismo de sistemas para el drenaje de escorrentía superficial, y al no ser una estructura monolítica, pudiere no ser una medida adecuada de estabilización y/o de protección para soportar los empujes ejercidos por el terreno.

Figura 2. Esquema del predio de la Calle 8A Sur No. 20A-83 Este, Manzana 06 Lote 53 (UAECD – SDP), del Barrio Montecarlo de la Localidad de San Cristóbal.

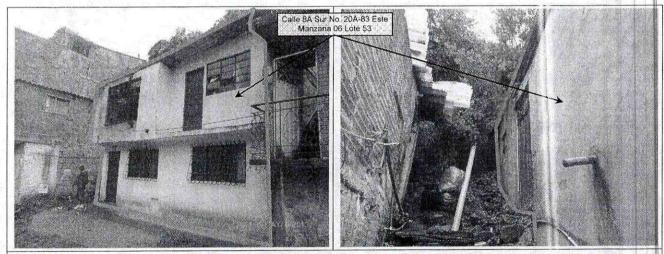
La vivienda emplazada en el predio con nomenclatura Calle 8A Sur No. 20A-83 Este, Manzana 06 Lote 53 (UAECD – SDP), del Barrio Montecarlo de la Localidad de San Cristóbal, corresponde a una edificación de dos niveles, construida en mampostería simple, placa de entrepiso en concreto reforzado y piso en mortero, en donde se logró la presencia de deficiencias constructivas relacionadas principalmente con el tipo de materiales implementados en su construcción y la carencia de adecuados elementos estructurales de confinamiento y amarre del tipo vigas y columnas, haciéndola vulnerable ante la acción de cargas dinámicas (sismo u otras). Adicionalmente, se identificó la presencia de humedades y eflorescencias en la placa de entrepiso, generadas posiblemente por la filtración de las aguas de las goteras identificadas en la cubierta, situación que no fue posible precisar durante la inspección visual realizada durante la visita técnica; humedades que aunque pueden ser una situación incómoda para los habitantes del predio no generan en el corto plazo, compromiso en la estabilidad y habitabilidad de la vivienda.

Fotos 1 y 2. Vista de la edificación emplazada en el predio con nomenclatura Calle 8A Sur No. 20A-83 Este, Manzana 06 Lote 53 (UAECD – SDP), del Barrio Montecarlo de la Localidad de San Cristóbal, donde se aprecia que corresponde a una edificación de dos niveles, construida mampostería simple y placa de entrepiso en concreto.
