DIAGNÓSTICO TÉCNICO – DI No. 6932
SUBDIRECCIÓN DE EMERGENCIAS
COORDINACIÓN DE ASISTENCIA TECNICA
EVENTO SIRE No. 1531909

ATENDIÓ: CAMILO EDUARDO ESPINOSA ORTIZ				SOLICITANTE				
COE	23	MOVIL	2	Comunidad				
FECHA	Abril 27 de 2013	HORA	2:00 PM	VIGENCIA: Temporal mientras no se modifique significativamente las condiciones físicas del sector.				
DIRECCIÓN	Calle 135 # 7-42		ÁREA DIRECTA		0.5 ha			
BARRIO	Cojunto Residencial Alcalá		POBLACIÓN ATENDIDA		952			
UPZ	13 – Los Cedros		FAMILIAS	238	ADULTOS	476	MENORES	476
LOCALIDAD	1 – Usaquén		PREDIOS EVALUADOS		238			
CHIP	AAA0169OUKL		OFICIO REMISORIO		CR-16311

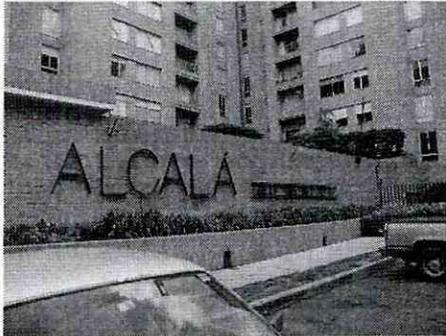
Fotografía 1. Vista del Conjunto Residencial Alcalá ubicado en la Calle 135 # 7 - 42.	Fotografía 2. Se observa la zona de fachada susceptible a desprenderse, a la altura del quinto piso de una torre del Conjunto Residencial Alcalá.

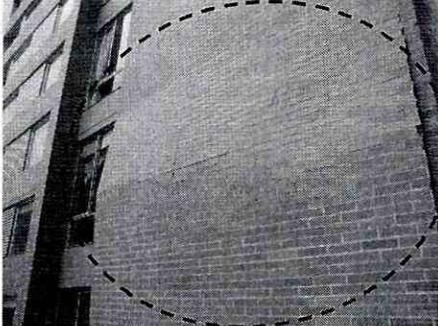
Finalmente dentro de las posibles causas por la cuales se presentaron los desprendimientos y abombamiento de la fachaleta perteneciente a la Torre 1, se resaltan algunas deficiencias constructivas relacionadas con la falta de adecuados anclajes que soporten la carga ejercida por las tabletas que conforman la fachada,

como también deficiencias en el mortero de pega utilizado para unir los elementos la conforman, sin olvidar la presencia de asentamiento diferenciales de la edificación, situación que con base en la inspección visual no es posible precisar.

Fotografía 3. Se observa la separación de la fachaleta con respecto a los muros de edificación.	Fotografía 4. Vista desde el costado sur de la afectación presentada en la fachada.

- A la administración y copropietarios del Conjunto Residencial Alcalá ubicado en la Calle 135 # 7 – 42 de la localidad de Usaquén, se recomienda implementar acciones para el mantenimiento, reforzamiento y mejoramiento de las fachadas de las torres de apartamentos que conforman el Conjunto Residencial Alcalá, con el apoyo de personal idóneo, garantizando que se cumplan los requerimientos establecidos en los Decretos No. 926 del 19 de marzo de 2010 y No. 340 del 13 de febrero 2012, Reglamento Colombiano de Construcción Sismo Resistente NSR-10, de acuerdo con la normatividad vigente para el sector, para lo cual se deben tramitar los permisos y licencias respectivos. Esto con el propósito de garantizar durante la vida útil de los inmuebles, las condiciones adecuadas para su uso.

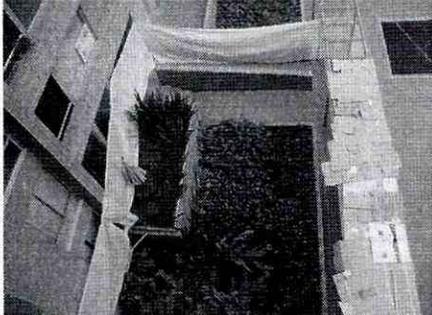
Fotografía 5. Se observa la separación cercana a los 30 cm entre la fachada y los muros de la edificación.	Fotografía 6. Zonas comunales restringidas para el paso de peatones y transeúntes.

- A la administración y copropietarios del Conjunto Residencial Alcalá ubicado en la Calle 135 # 7 – 42 de la localidad de Usaquén, mantener restringido el uso de las zonas comunales ubicadas en la parte baja de la torre donde se presentó la afectación de la fachada, como también el uso de las alcobas de huéspedes pertenecientes a los apartamentos 101, 201, 301 y 401 de la torre 2, aledañas a la zona afectada, hasta tanto se restablezcan condiciones de estabilidad.
