<b>DIAGNÓSTICO TÉCNICO</b>	Código:	GAR- FT - 03
		Versión:	01
		Código documental:

**TÉCNICO DI - 6936**  
**SUBDIRECCIÓN DE EMERGENCIAS**  
**COORDINACIÓN DE ASISTENCIA TÉCNICA**  
**EVENTO SIRE No.1577150**  
**RADICADO FOPAE No.2013ER8502**

**1. DATOS GENERALES DEL EVENTO**

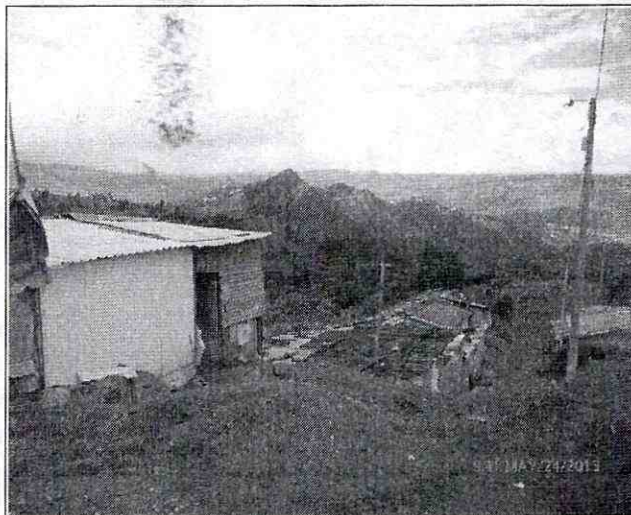
Foto1. Se observa la fachada del predio de la Calle 89 A Sur No 16-29 Este, del Barrio los Arrayanes de la Localidad de Usme. La cual presento colapso del muro perimetral del costado sur – occidental.

ID	NOMBRE DEL RESPONSABLE	DIRECCIÓN	P	A	N	DAÑOS
1	Leidy Jazmin Rodríguez	Calle 89 A Sur No 16-29 Este	4	1	3	Se presentó un desprendimiento de material en un talud de corte y/o relleno entre predios privados. La cual ocasiono colapso del muro perimetral del costado sur – occidental de la vivienda.

- La estabilidad estructural y habitabilidad de la vivienda emplazada en el predio de la Calle 89 A Sur No 16-29 Este, del Barrio Los Arrayanes de la localidad de Usme, se encuentra comprometida por el proceso de remoción en masa identificado ya que la zona de la cocina y el baño localizados al costado Sur-occidental de la vivienda se encuentran en el área de influencia de dicho proceso.

- Se recomienda al responsable y/o responsables del predio de la Calle 89 A Sur No 16-29 Este, del Barrio Los Arrayanes de la localidad de Usme, implementar acciones para el mantenimiento, reforzamiento y/o mejoramiento de la calidad de la edificación allí existente, donde se incluya su cimentación. Acciones que se recomienda realizar con el apoyo de personal idóneo, garantizando que se cumplan los requerimientos establecidos en el Decreto No. 926 del 19 de Marzo de 2010 y su Decreto Modificatorio No. 092 del 17 de Enero de 2011 (Reglamento Colombiano de Construcción Sismo Resistente NSR – 10), de acuerdo con la normatividad vigente para el sector, para lo cual deben tramitar los permisos y licencias respectivos. Esto con el propósito de garantizar durante la vida útil del inmueble, las condiciones adecuadas para su uso.

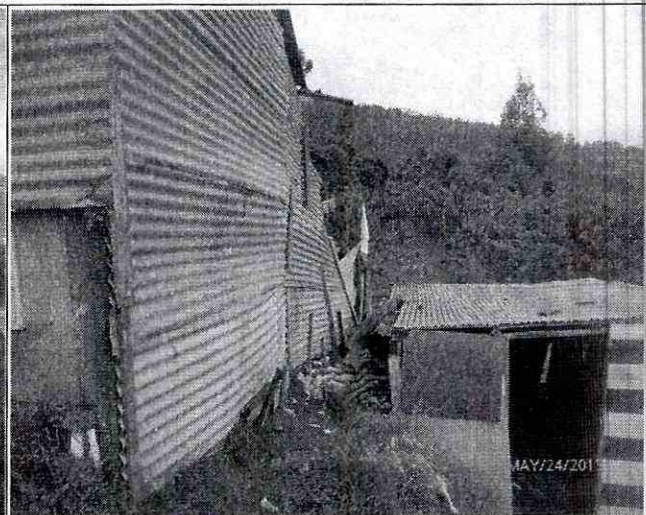
Se presentó un desprendimiento de material en un talud de corte y/o relleno entre predios privados. El talud de corte en concreto tiene una altura de 2 metros y una longitud aproximada de 7 metros con una pendiente cercana a los 80° y según lo observado no contaba con medidas de estabilización ni de manejo de las aguas de escorrentía superficial y subsuperficial. Según lo observado el talud posiblemente fue realizado para el emplazamiento de la vivienda ubicada en el Predio de la Calle 89 A Sur No 16-49 Este. El volumen involucrado en el desprendimiento es de aproximadamente 4m<sup>3</sup> de material, el cual al deslizarse comprometió la zona de la cocina y el baño.

Las posibles causas que generaron la inestabilidad del talud de corte y/o relleno corresponden a la falta de medidas de estabilización de dicho talud y la falta de un sistema para el manejo del drenaje superficial y subsuperficial, tanto en el talud en comento como en la zona donde se encuentran emplazados los predios evaluados.

Foto 2. Se observa parte baja del talud de corte y/o relleno donde se presento el deslizamiento de material.

- Al responsable y/o responsables del predio de la Calle 89 A Sur No 16-49 Este, del Barrio Los Arrayanes de la localidad de Usme, acatar la recomendación de evacuación temporal y preventiva de la vivienda, hasta tanto se implementen medidas de protección y/o estabilización en el talud de corte, así como sistemas para dar manejo a las aguas escorrentía superficial y subsuperficial.

- En caso de no existir restricciones y/o condicionamientos al uso del suelo, para el predio de Calle 89 A Sur No 16-29 Este, del Barrio Los Arrayanes de la localidad de Usme, se recomienda a los responsables de las mismas implementar adecuadas medidas de estabilización, protección y manejo de las aguas de escorrentía superficial y subsuperficial, en todos aquellos taludes de corte y/o relleno que hayan sido realizados para la adecuación del terreno y posterior emplazamiento de las viviendas allí existentes, acciones que deberán ser adelantadas con el apoyo de personal idóneo, quienes deben adelantar estudios de carácter cuantitativo que permitan garantizar que las obras a implementar cuenta con los niveles de estabilidad adecuados para su uso. Por otra parte, se resalta que se deberá garantizar el cumplimiento de los requerimientos establecidos en el Decreto No. 926 de 2010 y su Decreto Modificatorio 092 del 17 de Enero de 2011, Reglamento Colombiano de Construcción Sismo Resistente NSR – 10, de acuerdo con la normatividad vigente para el Sector, para lo cual se deben tramitar los permisos y licencias respectivos.
