DIAGNÓSTICO TÉCNICO – DI No. 6937
SUBDIRECCIÓN DE EMERGENCIAS
COORDINACIÓN DE ASISTENCIA TECNICA
EVENTO SIRE No. 1531751

DIRECCIÓN	Calle 32A Sur # 14D – 49 Calle 32A Sur # 14D – 55 Calle 32A Sur # 14D – 45 Calle 32A Bis Sur # 14D – 54	ÁREA DIRECTA	280 M ²		
BARRIO	Las Colinas	POBLACIÓN ATENDIDA	18		
UPZ	36 – San José	FAMILIAS	4	ADULTOS	8
LOCALIDAD	18 – Rafael Uribe Uribe	PREDIOS EVALUADOS	4		
CHIP	AAA0007KRRU AAA0007KRPP AAA0007KRSK AAA0007KRFT	OFICIO REMISORIO	CR-16344

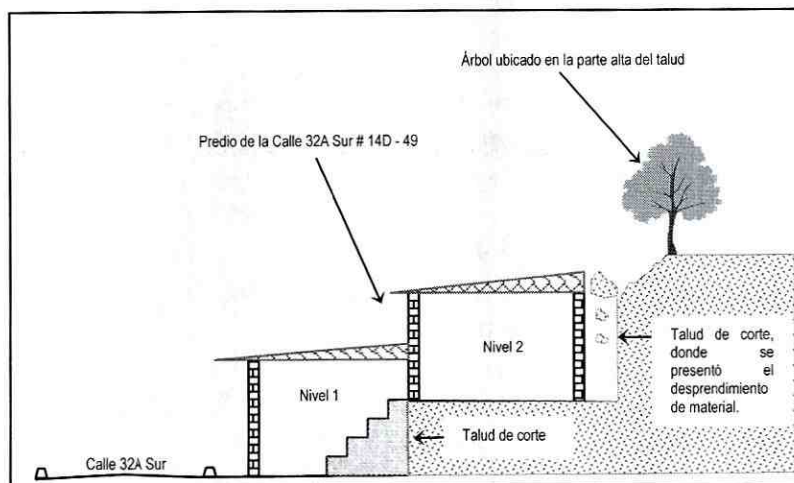
La vivienda emplazada en el predio de la Calle 32A Sur # 14D – 49, corresponde a una construcción de dos niveles escalonados (ver figura 3), en mampostería simple y material de recuperación hacia el costado suroccidental del predio, con cubierta liviana en tejas de zinc, sostenidas mediante entramados de madera, los cuales se apoyan a su vez sobre los elementos de cerramiento perimetral. Debido a la topografía del sector, la vivienda en comento fue acomodada al terreno mediante taludes de corte y relleno, los cuales de acuerdo con la inspección visual carecen de adecuadas medidas de estabilización al que sistemas para el manejo de la escorrentía superficial y subsuperficial, beneficiando la presencia de humedades al interior de la construcción. Adicionalmente la vivienda evidencia serias deficiencias constructivas relacionadas principalmente por la falta de un adecuado sistema estructural, al igual de la ausencia de adecuados elementos de confinamiento y amarre (tipo vigas y columnas), la carencia de una apropiada cimentación, como también las irregularidades en planta y altura que presenta la estructura, sin olvidar la calidad de los materiales utilizados en su construcción.

Figura 3. Esquema ilustrativo de la vivienda emplazada en el predio de la Calle 32A Sur # 14D – 49 del barrio Las Colinas en la localidad de Rafael Uribe Uribe.

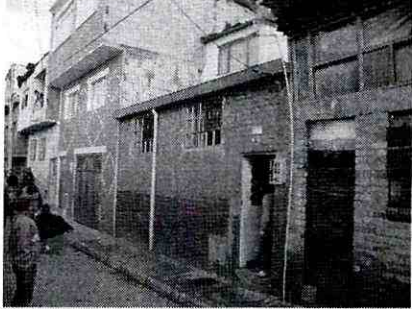
<p>Fotografía 1. Vista de la vivienda emplazada en el predio de la Calle 32A Sur # 14D – 49.</p>	<p>Fotografía 2. Se observa la forma escalonada en la que fue acomodada al terreno la vivienda emplazada en el predio de la Calle 32A Sur # 14D – 49, debido a la topografía del sector.</p>

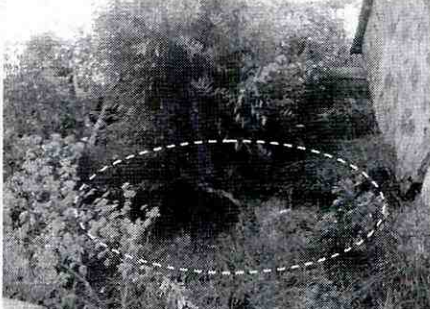
<p>Fotografía 3. Vista del árbol ubicado en la parte alta del talud de corte ubicado al suroccidental del predio de la Calle 32A Sur # 14D – 49.</p>	<p>Fotografía 4. Se observa parte del material desprendido del talud de corte ubicado al suroccidental del predio de la Calle 32A Sur # 14D – 49.</p>

- Colapso parcial o total de los espacios donde se localizan la cocina y el baño, ante la posibilidad de presentarse nuevos desprendimientos locales de material provenientes del talud de corte entre predios privados, ubicado al suroccidental del predio de la Calle 32A Sur # 14D – 49, como también ante la caída del individuo arbóreo ubicado en la parte alta del talud.

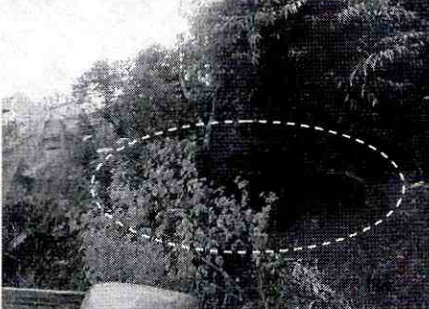
Finalmente dentro de las posibles causas que generaron los desprendimientos locales de material provenientes del talud de corte entre predios privados, ubicado al costado suroccidental del predio de la Calle 32A Sur # 14D – 49, se resaltan la falta de medidas de estabilización y la carencia de sistemas para el manejo de las aguas de escorrentía superficial y subsuperficial.

- Al responsable y/o responsables del predio con nomenclatura Calle 32A Sur # 14D – 49 del barrio Las Colinas en la localidad de Rafael Uribe Uribe, implementar las medidas de contención adecuadas para garantizar la estabilidad del talud de corte localizado hacia el costado suroccidental del predio en mención, el cual fue realizado para la adecuación del terreno y posterior emplazamiento de la vivienda emplazada en dicho predio, implementando un adecuado sistema para el manejo de las aguas de escorrentía superficial y sub-superficial, a fin de evitar en el corto plazo, el avance en el proceso de remoción en masa identificado en el mismo y evitar que se degraden las condiciones de la ladera a nivel local y general.
