**DIAGNÓSTICO TÉCNICO DI-6942.**  
**SUBDIRECCIÓN DE EMERGENCIAS.**  
**COORDINACIÓN DE ASISTENCIA TECNICA.**  
**EVENTO SIRE 1550269.**

ATENDIÓ	JAIRO MAURICIO DIAZ SALAZAR			SOLICITANTE:
COE	22	MOVIL	3	UNIDAD ADMINISTRATIVA ESPECIAL CUERPO OFICIAL DE BOMBEROS UAECOB
FECHA	Mayo 6 de 2013	HORA	7:00 pm	VIGENCIA: Temporal mientras no se modifique significativamente las condiciones físicas del sector

DIRECCIÓN	Calle 160B No 1A-71	ÁREA DIRECTA	200m <sup>2</sup>		
BARRIO	Cerro Norte	POBLACIÓN ATENDIDA	12		
UPZ	11 - San Cristóbal Norte.	FAMILIAS	3	ADULTOS	7
LOCALIDAD	01 - Usaquén.	PREDIOS EVALUADOS	4		
COORDENADAS	Latitud: 4° 43' 57.59". Longitud: 74° 1' 11.71"	OFICIO REMISORIO	CR-16362.

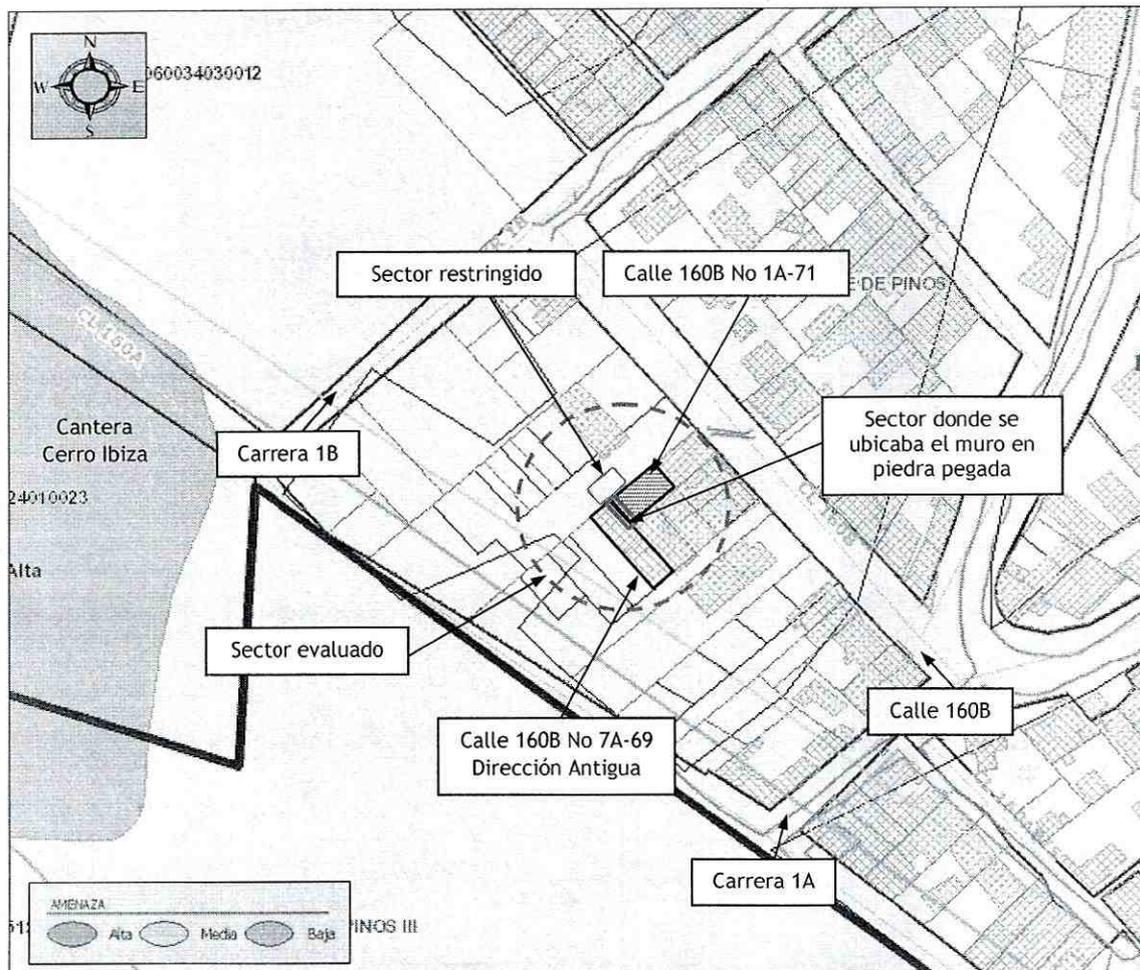
barrio Cerro Norte de la localidad de Usaquén, presenta una condición de amenaza media por Fenómenos de Remoción en Masa. (Ver Figura 1 y 2).

Figura 1. Ubicación y calificación de amenaza media por fenómenos de remoción en masa para el sector donde se ubica el predio de la Calle 160B No 1A-71, en el barrio Cerro Norte de la localidad de Usaquén.

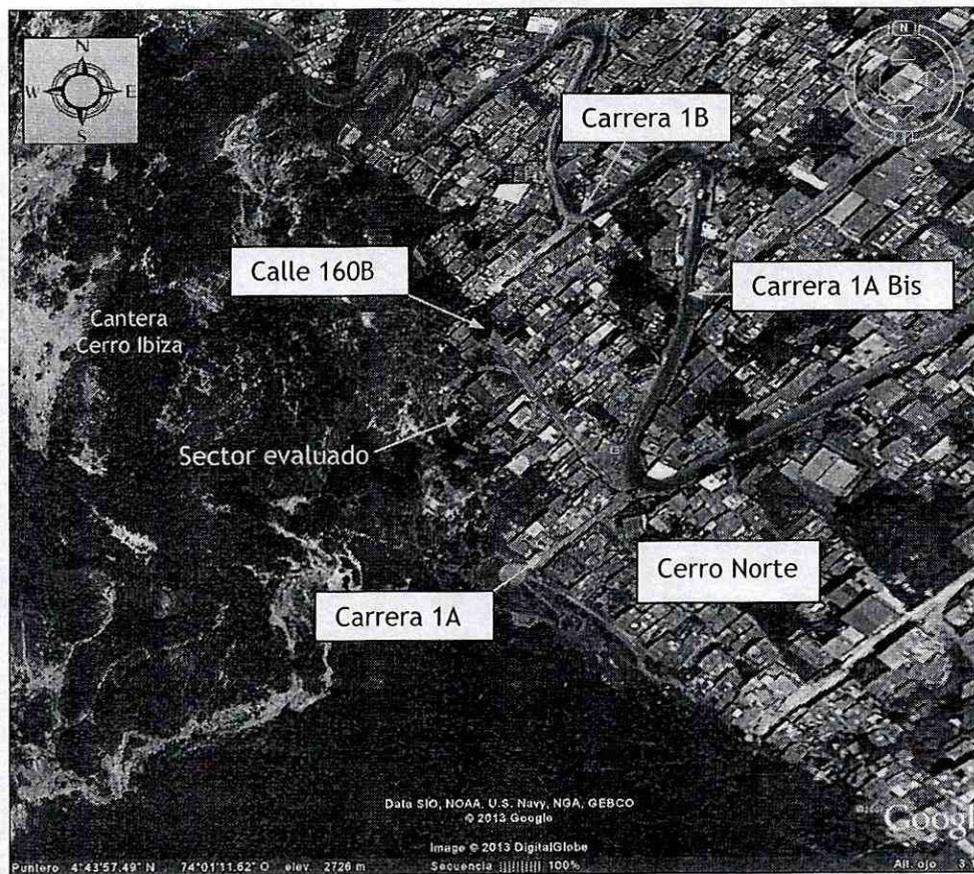
**Figura 2.** Aerofotografía del sector evaluado donde se localiza el predio de la calle 160B No 1A-71, en el barrio Cerro Norte de la localidad de Usaquén. Se observa que el acceso al sector evaluado se logra por medio de vías pavimentadas y no pavimentadas en una zona de alta pendiente.

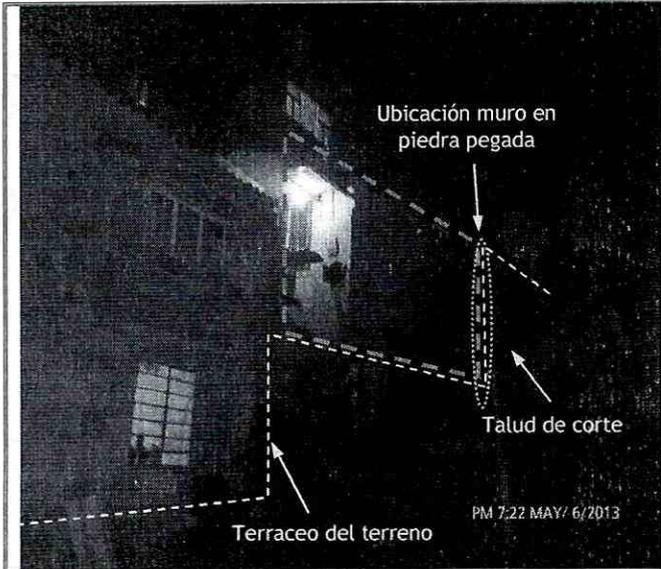
Según lo observado el muro en piedra pegada el cual presentó colapso en su totalidad presentaba una altura y ancho igual a la del talud de corte que confinaba; dicho colapso involucró un volumen de material cercano a los 3m<sup>3</sup> el cual se depositó en una zona de patio, baño y cocina de la vivienda de la Calle 160B No 1A-71, impactando unos elementos de madera implementados como medida de soporte de la cubierta de este sector, generando el colapso parcial de la misma, es de notar que no se observó afectaciones adicionales en la estructura de la vivienda ubicada en este predio, sin embargo dadas las fuertes precipitaciones y la pérdida de confinamiento del talud de corte, es posible que se presenten desprendimientos de material desde el talud de corte que pudiesen afectar en mayor medida la estabilidad de la vivienda, razón por la cual se recomendó la evacuación de la misma. Es de notar que de acuerdo a la información suministrada por la comunidad el predio ubicado hacia la parte alta del talud de corte corresponde a un predio demolido e incluido en el Programa de Reasentamiento de Familias Ubicadas en Zonas de Alto Riesgo No Mitigable, condición que fue confirmada en la consulta de antecedentes para el sector, predio para el cual el FOPAE generó el identificador SIRE 2006-1-8372 asociado con la señora Claudia María Soriano y el señor Miguel Ángel Gaitán.

Entre las posibles causas que generaron el colapso total del muro en piedra pegada ubicado hacia el costado posterior de la vivienda de la Calle 160B No 1A-71, en el barrio Cerro Norte de la localidad de Usaquén, se encuentra las fuertes precipitaciones presentadas en el sector, la carencia de sistemas para el manejo de la escorrentía superficial y subsuperficial del talud de corte localizado entre el predio en mención y el predio de la Calle 160B No 7A-69 Interior 3 (Dirección Antigua), además de que el muro en piedra pegada afectado se puede considerar como una estructura no adecuada para soportar empujes horizontales. Por lo anterior de no llevarse a cabo acciones encaminadas a garantizar la estabilidad del talud de corte ubicado entre los predios de la Calle 160B No 1A-71 y de la Calle 160B No 7A-69 Interior 3 (Dirección Antigua), es probable que se presente colapsos parciales de la mampostería de la vivienda ubicada en el predio Calle 160B No 1A-71, por desprendimientos de material provenientes del talud de corte ubicado al costado posterior de la misma, así como caída de elementos mampuestos o colapso parcial o total del muro de cerramiento del costado Noroccidental sobre una zona pública.

Foto 1. Imagen de la vivienda evaluada y ubicada en la Calle 160B No 1A-71, en el barrio Cerro Norte de la localidad de Usaquén donde se presentó el colapso de un muro en piedra pegada en su parte posterior.

- Al responsable y/o responsables de la vivienda ubicada en el predio de la Calle 160B No 1A-71, en el barrio Cerro Norte de la localidad de Usaquén, acatar la recomendación de evacuación preventiva y temporal de la vivienda, hasta tanto se desarrollen las acciones de estabilización del talud de corte

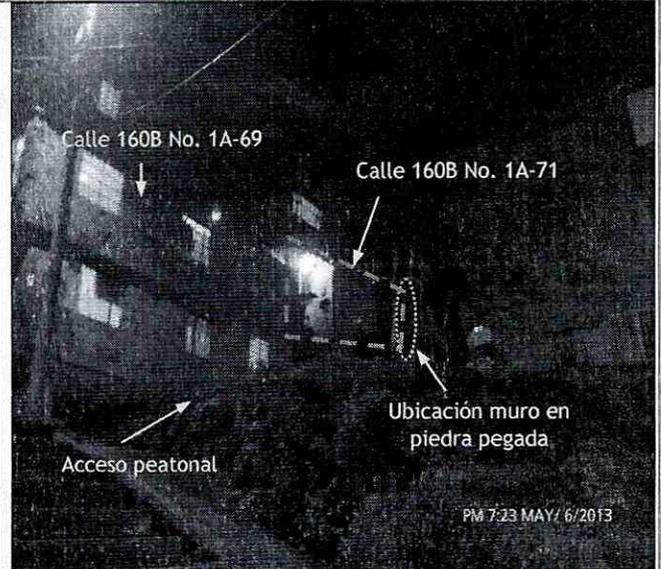
Foto 2. Imagen de la vivienda evaluada y ubicada en la Calle 160B No 1A-71, en el barrio Cerro Norte de la localidad de Usaquén donde se presentó el colapso de un muro en piedra pegada en su parte posterior.

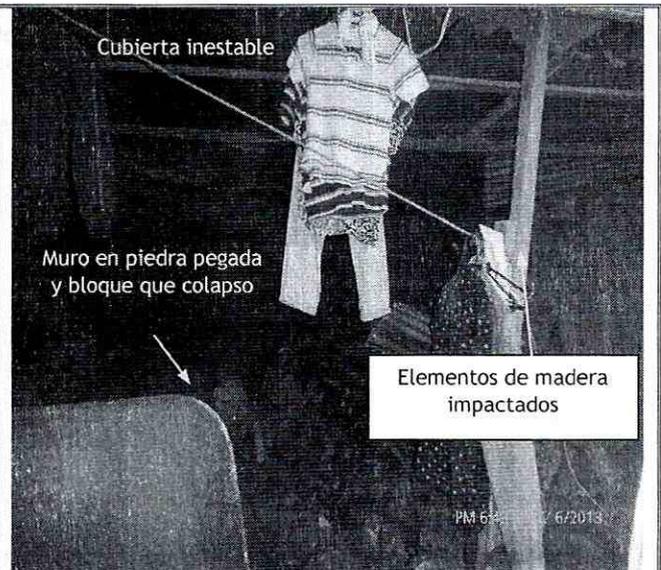
Foto 4. Zona de patio, cocina y baño afectadas por el colapso del muro en piedra pegada ubicado en la parte posterior de la vivienda ubicada en la Calle 160B No 1A-71, en el barrio Cerro Norte de la localidad de Usaquén

ACTA DE RESTRICCIÓN Y/O EVACUACIÓN	FECHA ACTA	DIRECCIÓN DEL PREDIO	POSIBLE RESPONSABLE DEL PREDIO	A	M	DAÑOS EN EDIFICACIÓN
5409 Evacuación.	06-May-13	Calle 160B No 1A-71	Teresa Riaño	2	1	Colapso de muro en piedra pegada hacia el costado posterior, el cual impacta elementos de madera que dan soporte a la cubierta de la zona de patio, cocina y baño
5410 Restricción.	06-May-13	Costado Noroccidental del predio de la Calle 160B No 1A-71	Alcaldía local	-	-	No presenta daños posibilidad de caída de mampostería en zona peatonal del costado Noroccidental del predio en mención
