**DIAGNÓSTICO TÉCNICO DI-6953**  
**SUBDIRECCIÓN DE EMERGENCIAS**  
**COORDINACIÓN DE ASISTENCIA TECNICA**  
**APOYO INSTITUCIONAL**  
**EVENTO 1552692**

**MUNICIPIO DE COTA – VEREDA PARCELAS – PARQUE INDUSTRIAL**  
**PORTOS SABANA 80**

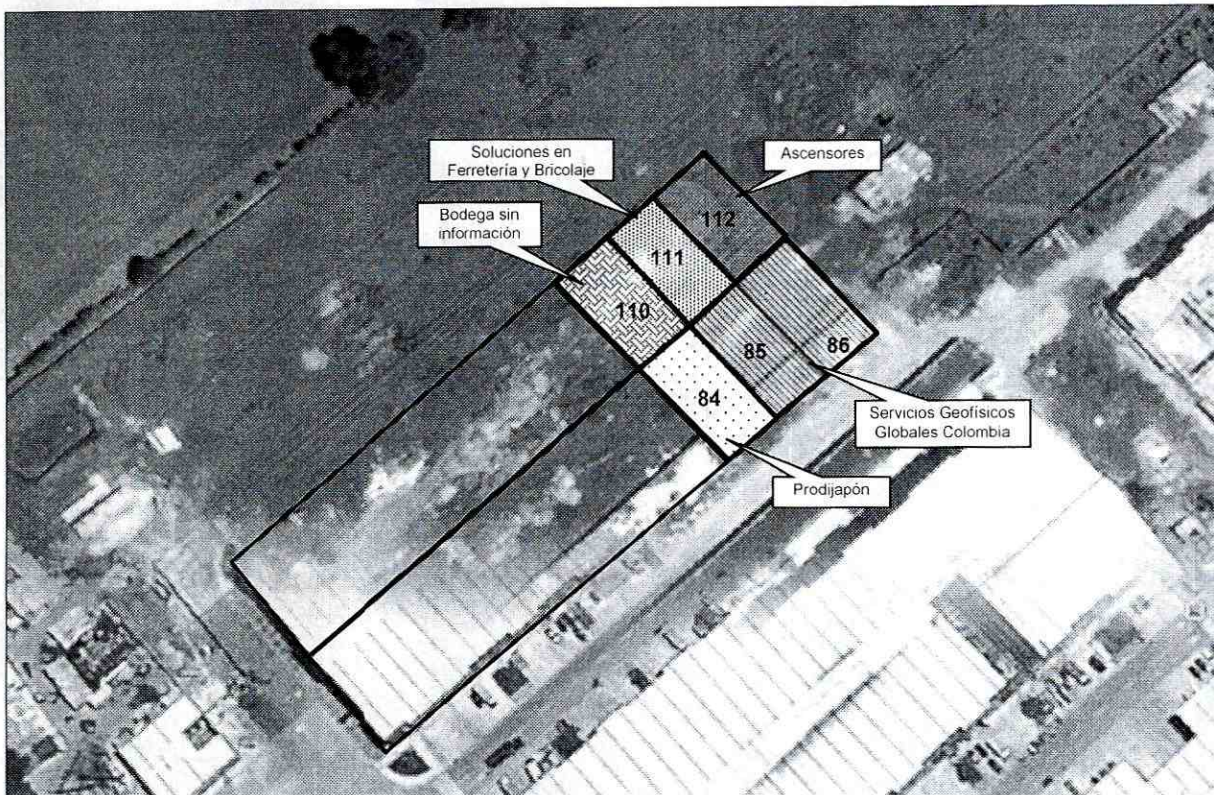
**Figura 3.** Localización de las bodegas afectadas por la Conflagración en el Parque Industrial Portos Sabana 80, ubicado en el Km 2.5 de la Autopista Medellín Vía Titán de la Vereda Parcelas del Municipio de Cota, Departamento de Cundinamarca.

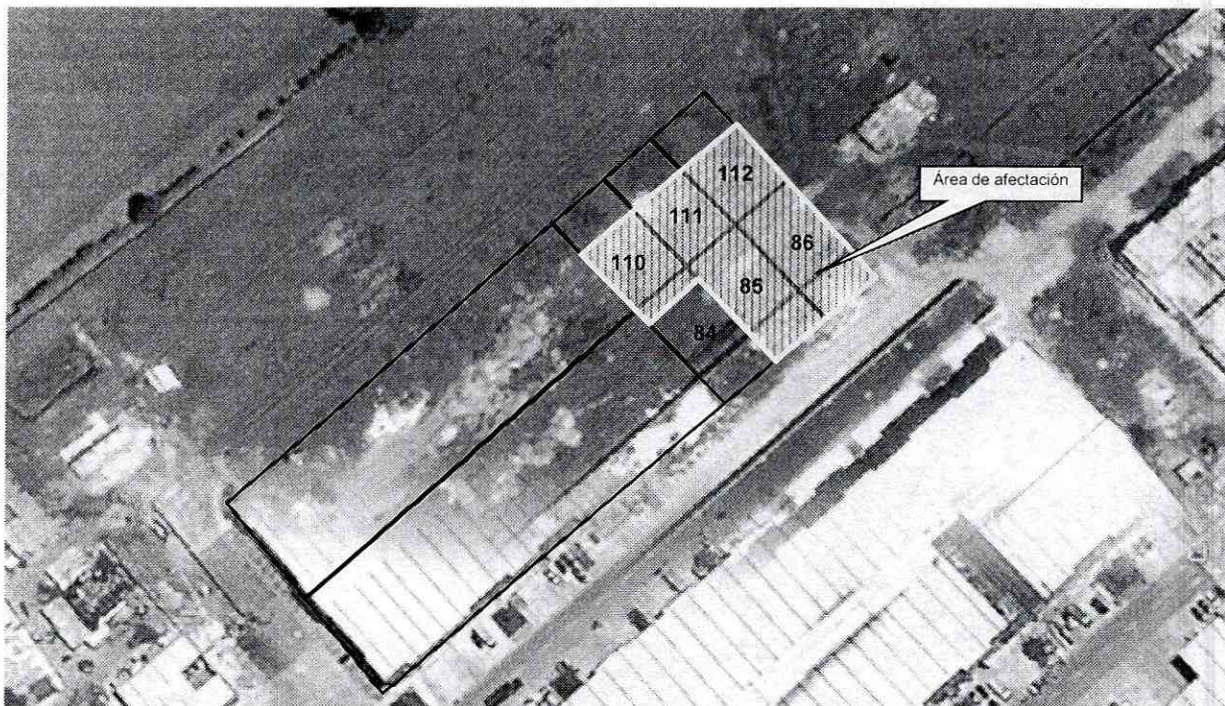
La conflagración inicia en el interior de la bodega 86, afectando la totalidad de la estructura metálica (cerchas) que soportaban la cubierta y generando el colapso parcial de la misma; dicha conflagración se extendió hacia las bodegas 85, 110, 111 y 112 ubicadas hacia el costado Norte y Occidental de la Bodega 86, generando de igual forma en estas bodegas afectaciones en la estructura de la cubierta (deformaciones) en el área de un nivel ubicada hacia el costado Sur-Oriental de Mezanine que hace parte de las Bodegas 110, 111 y 112 y en la totalidad de la Bodega 85, las cuales presentan un alto riesgo de colapso parcial y/o total hacia el interior de las mismas, situación que compromete en la actualidad la funcionalidad de dichas áreas bajo cargas normales de servicio y ante la acción de cargas dinámicas (sismo u otros), razón por la cual se recomendó la restricción de uso de dichas bodegas (**Ver Figura 4**).

**Figura 4.** Área de afectación generada por la Conflagración presentada en el Parque Industrial Portos Sabana 80 el día 08 de Mayo de 2013.

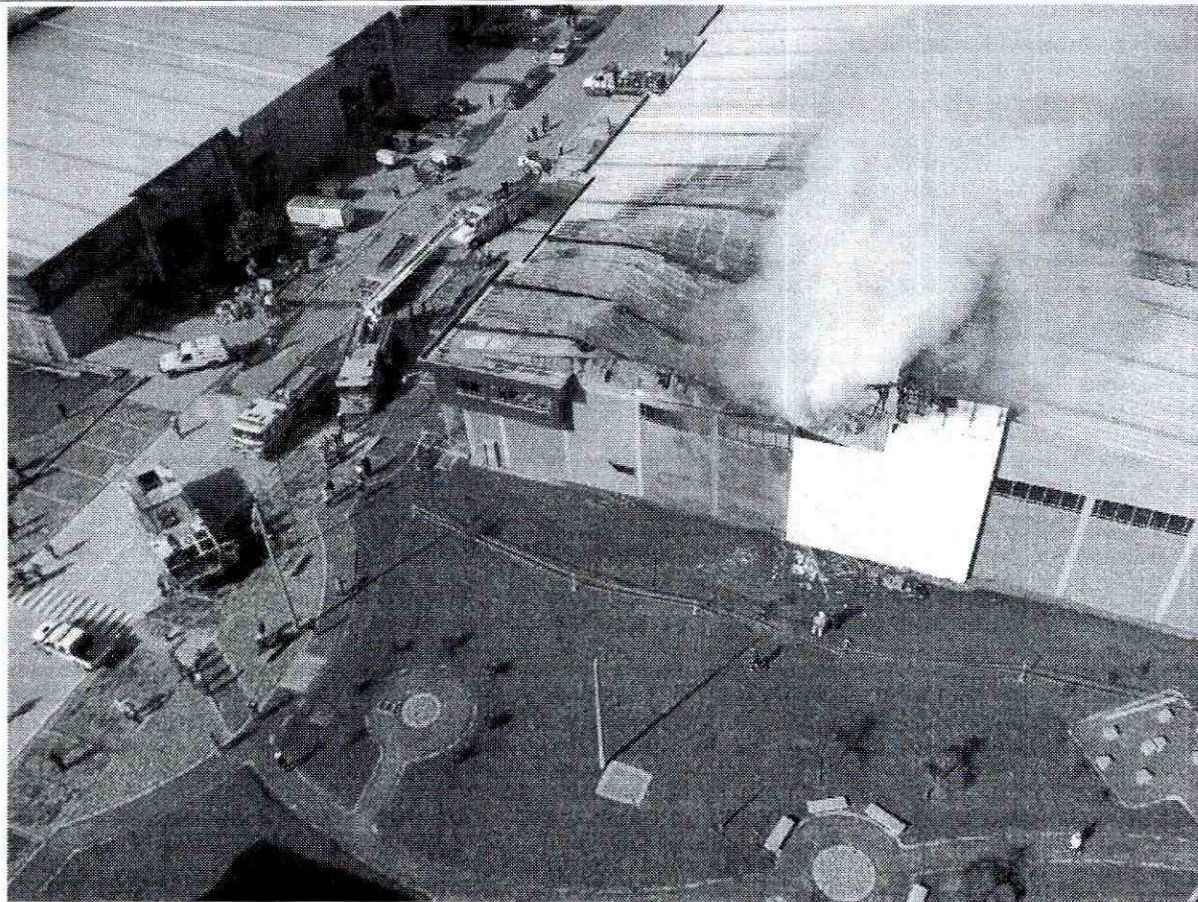
**Foto 1.** Vista aérea de las bodegas afectas por la conflagración presentada en el Parque Industrial Portos Sabana 80, de la Vereda Parcelas del Municipio de Cota, Departamento de Cundinamarca.

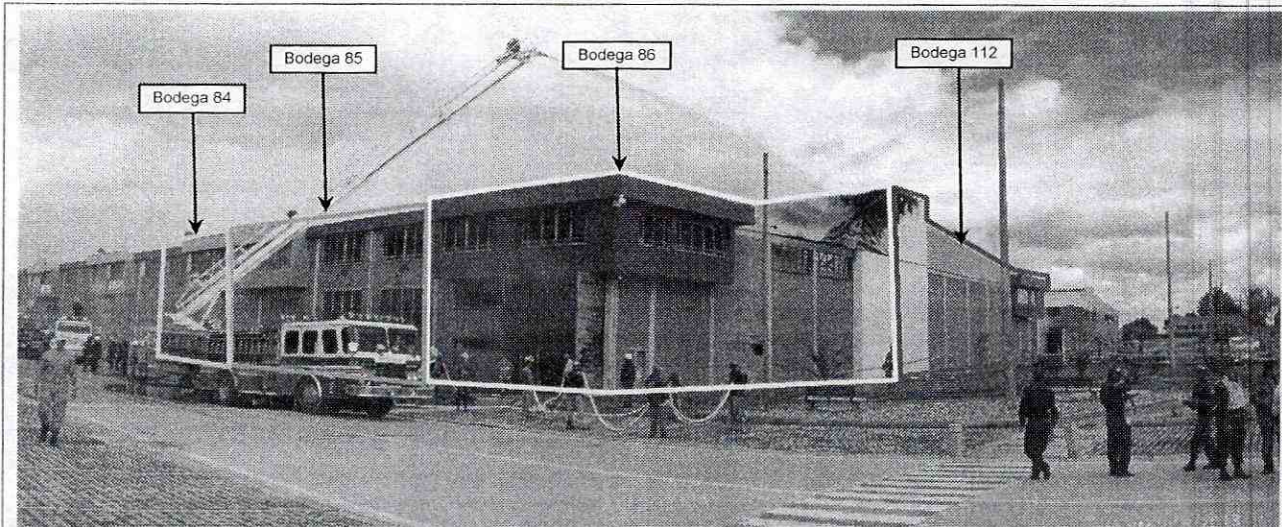
Foto 2. Vista de las Bodegas 84, 85, 86 y 112, del Parque Industrial Portos Sabana 80, de la Vereda Parcelas del Municipio de Cota, Departamento de Cundinamarca.

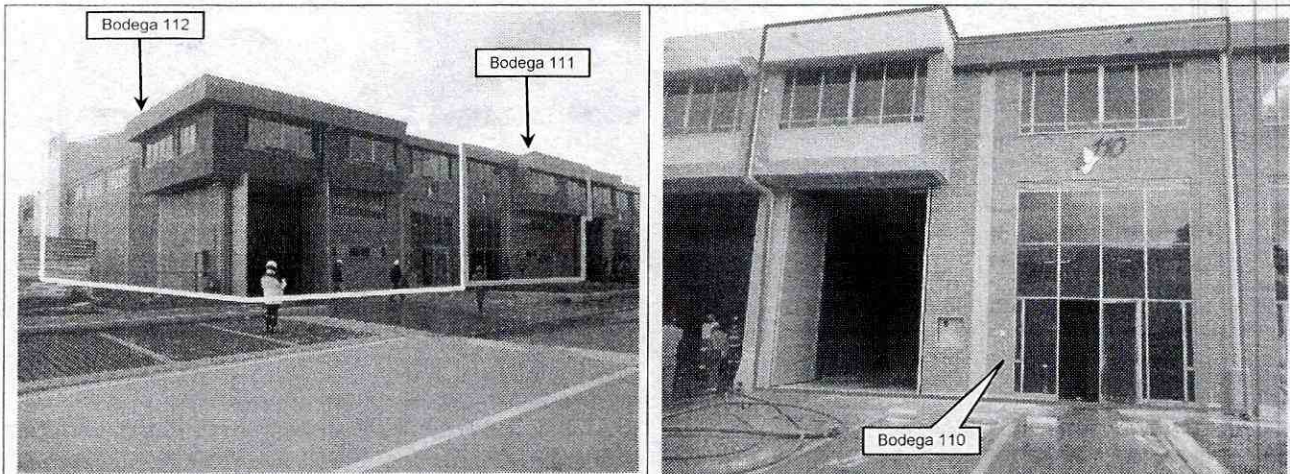
Fotos 3 y 4. Vista de las bodegas 112, 111, 110 del Parque Industrial Portos Sabana 80, de la Vereda Parcelas del Municipio de Cota, Departamento de Cundinamarca.

- Posiblemente, se presente el colapso parcial y/o total de la cubierta que hace parte de la Bodega 85, así como el colapso parcial de las estructuras de las cubiertas en el área de un nivel, ubicada hacia el costado Sur-Oriental de los mezanines que hacen parte de las Bodegas 112, 111 y 110, que por la conflagración se vieron afectadas dejándolas inestables.

- A los responsables de las Bodegas 110, 111 y 112 del Parque Industrial Porto Sabana 80, de la Vereda Parcelas del Municipio de Cota – Cundinamarca, mantener la restricción de uso de las áreas de un nivel de ubicadas hacia el costado Sur-Oriental de los mezanines de las bodegas en mención, hasta tanto se realice el retiro controlado de los elementos de cubierta y de los muros de cerramiento afectados durante el incendio y hasta tanto se realicen las acciones correctivas necesarias encaminadas a garantizar la estabilidad y la funcionalidad de sus cubiertas.

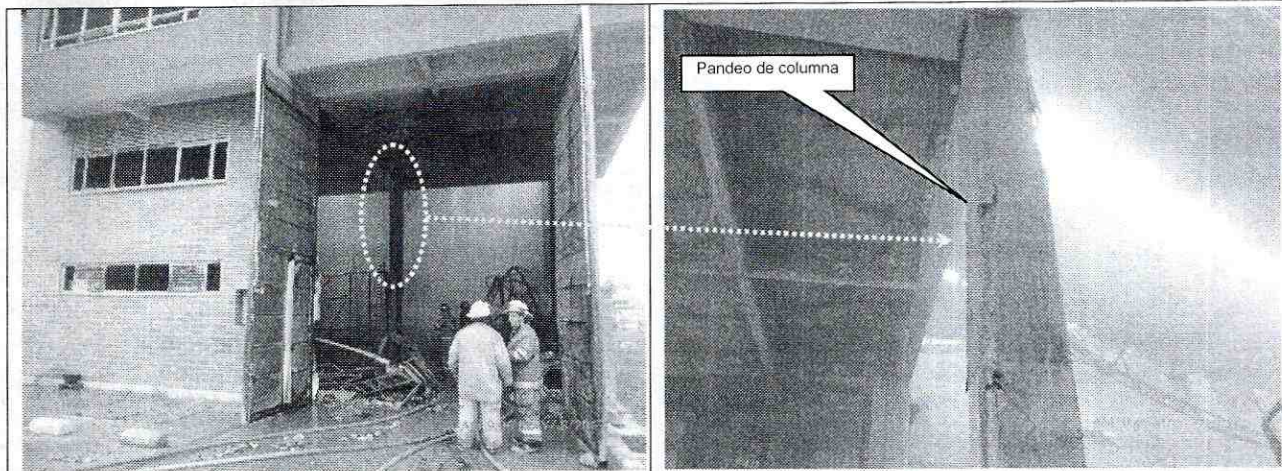
Se identificó igualmente, un pandeo en una de las columnas centrales de la bodega 86, situación que igualmente compromete la estabilidad del mezanine de la misma, situación que sumada a la pérdida de funcionalidad de la cubierta compromete la funcionalidad en general de la bodega. Así mismo, se evidenció el pandeo en uno de los muros no estructurales de cerramiento del costado Nor-Oriental de la bodega en mención, con colapso parcial de algunos elementos mampuestos, igualmente por el efecto de la radiación se observan rotura de vidrios y desprendimientos de los muros de cerramiento no estructurales con relación a los pórticos que conforman el sistema de resistencia sísmica de la edificación, posiblemente por dilataciones inherentes en los materiales por el aumento de temperatura, así como daños a equipos e insumos utilizados para la perforación de petróleo y gas entre otros. Adicionalmente, se observaron colapsos parciales de los muros divisorios y de cerramiento de la zona administrativa ubicada en el segundo nivel del mezanine de las de las Bodegas 85 y 86, al igual de los muros de cerramiento colindante con la Bodega 112 del Parque Industrial Porto Sabana 80.

**Fotos 5 y 6.** Se aprecia el pandeo en una de las columnas centrales de la bodega 86 del Parque Industrial Portos Sabana 80, que hace parte de la estructura del mezanine de la bodega en mención, situación que compromete su estabilidad estructural bajo cargas normales de servicio.

- En la Bodega 86 del Parque Industrial Portos Sabana 80, se puede presentar el colapso de la estructura que hace parte del mezanine, el colapso total de la estructura de la cubierta y nuevos colapsos parciales y/o totales en el muro no estructurales de cerramiento colindante con la Bodega 112 del Parque Industrial en cemento y del muro ubicado hacia el costado Nor-Oriental de la misma, el cual se presenta pandeo.

- Al responsable y/o los responsables de las Bodegas 85 y 86 del Parque Industrial Porto Sabana 80, de la Vereda Parcelas del Municipio de Cota – Cundinamarca, mantener la restricción total de uso de las mismas, hasta tanto se realice por parte de personal idóneo el retiro controlado de los escombros, elementos de cubierta inestables y arreglos locativos de los daños generados por la conflagración, teniendo en cuenta las afectaciones presentadas en las mismas.

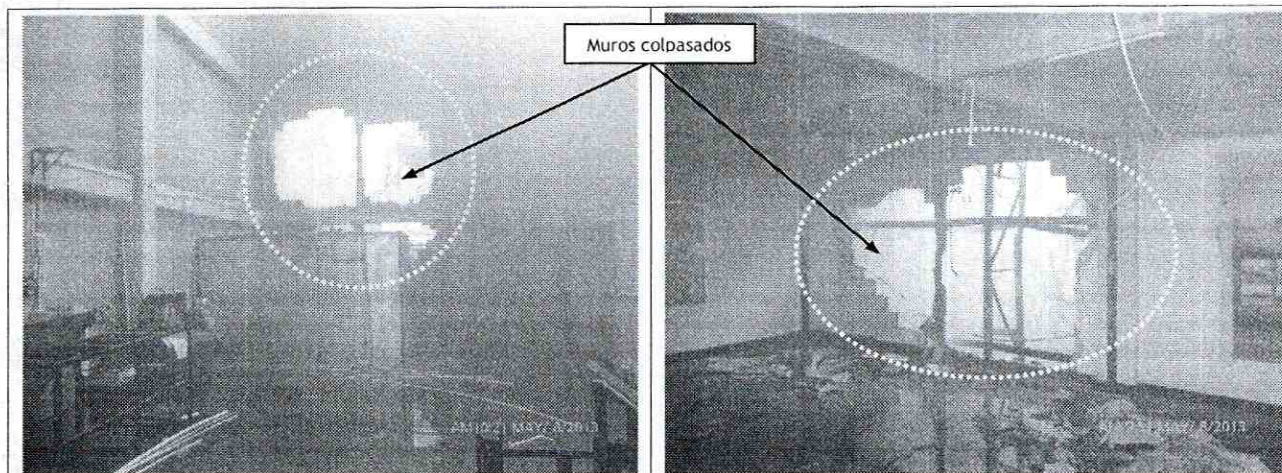
**Fotos 7 y 8.** Se parecían los colapsos parciales de los muros divisorios y de cerramiento de la zona administrativa ubicada en el segundo nivel del mezanine de las de las Bodegas 85 y 86 del Parque Industrial Portos Sabana 80, al igual de los muros de cerramiento colindante con la Bodega 112 del Parque Industrial Porto Sabana 80.

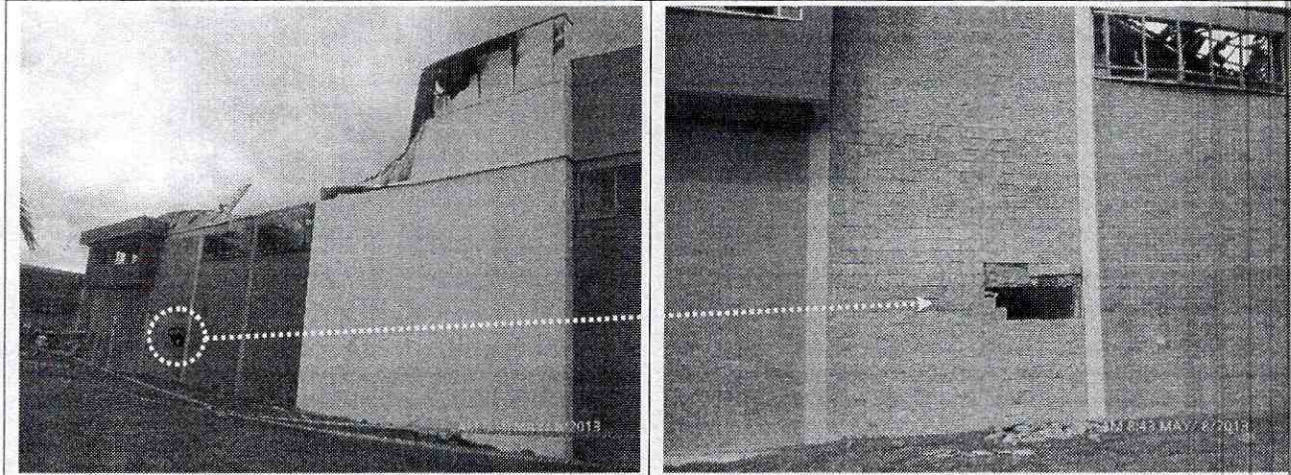
**Fotos 9 y 10.** Se aprecia el pandeo en uno de los muros no estructurales de cerramiento del costado Nor-Oriental de la bodega 86 del Parque Industrial Portos Sabana 80, con colapso parcial de algunos elementos mampuestos.

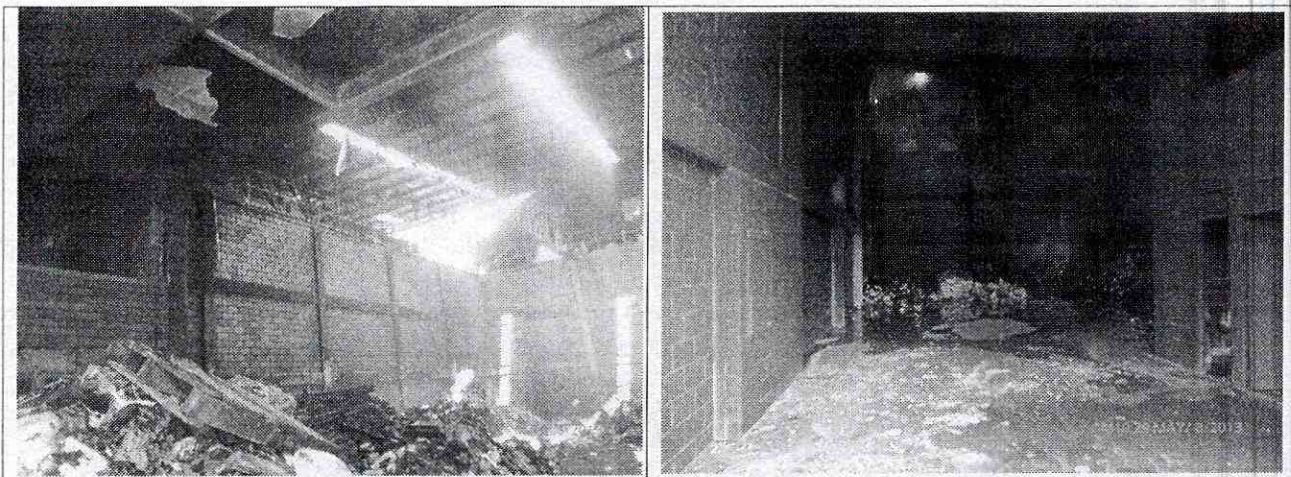
**Fotos 11 y 12.** Se aprecian las afectaciones en la cubierta y daños en enseres de las bodegas 110 y 112 del Parque Industrial Portos Sabana 80.
