DIAGNÓSTICO TÉCNICO DI-6960
SUBDIRECCIÓN DE EMERGENCIAS
COORDINACIÓN DE ASISTENCIA TÉCNICA
EVENTO SIRE No. 1593450

ATENDIÓ: GUSTAVO PALOMINO SAAVEDRA				SOLICITANTE:	
COE:	24	MOVIL:	6	Unidad Administrativa Especial Cuerpo Oficial de Bomberos de Bogotá - UAECOB	
FECHA:	31 de Mayo de 2013	HORA:	10:00 A.M.	Vigencia: Temporal mientras no se modifique significativamente las condiciones del terreno.

DIRECCIÓN:	Transversal 17 N No.64F-23 Sur	ÁREA DIRECTA:	200 m ²				
BARRIO:	Lucero Medio	POBLACIÓN ATENDIDA:	1				
UPZ:	67 - Lucero	FAMILIAS	1	ADULTOS	1	NIÑOS	0
LOCALIDAD:	15 - Antonio Nariño	PREDIOS EVALUADOS	1				
CHIP:	AAA0027PWLW	DOCUMENTO REMISORIO	CR-16478

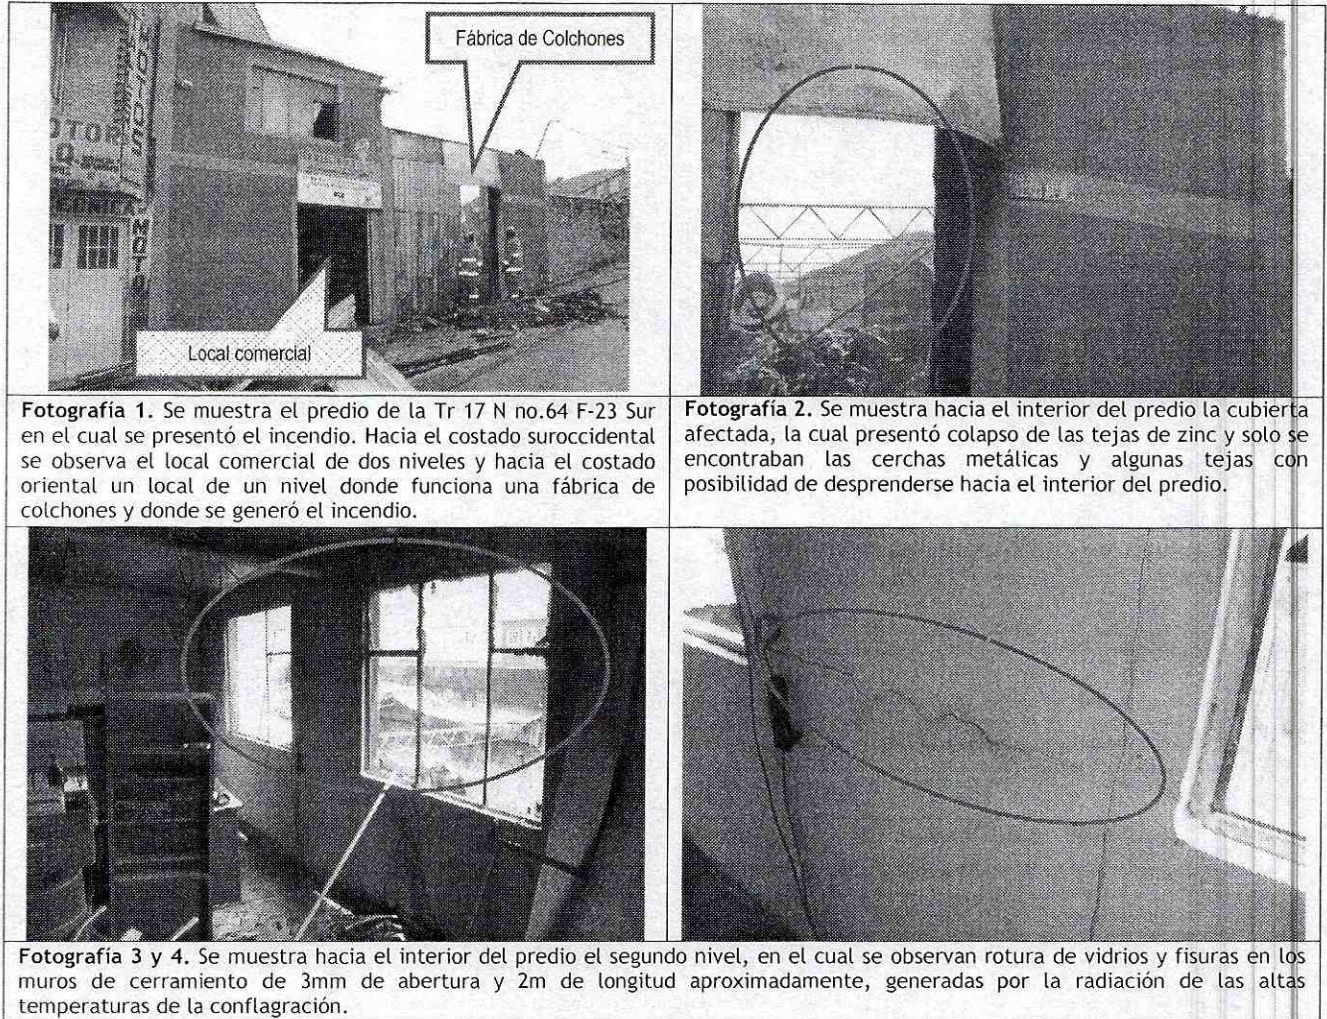
5. REGISTRO FOTOGRÁFICO

En horas de la mañana del día 31 de mayo de 2013 se presentó un incendio en la edificación emplazada en el predio de la Transversal 17 N No.64 F-23 Sur, en el Barrio Lucero Medio de la Localidad de Ciudad Bolívar, predio en el que se emplaza hacia el costado suroccidental una edificación de dos niveles construida con mampostería en bloque de arcilla sin confinar, entepiso de madera, cubierta de teja de zinc apoyada sobre entramado de madera y sistema estructural de muros de carga, en el que funciona un local comercial y en el cual se presentaron rotura de vidrios y fisuras de 3mm de abertura y 2m de longitud aproximadamente, debidas probablemente a la radiación de

las altas temperatura generadas por el incendio generado en el costado occidental del mismo predio, donde existe una edificación de un nivel construida con mampostería de bloques de arcilla sin confinar, cubierta de teja de zinc apoyada sobre estructura metálica y sistema estructural de muros de carga, sector en el cual se presentó la conflagración causando daños severos por colapso de la totalidad de la cubierta, así como daños a gran parte de los bienes que ocupan dicho sector del inmueble.

Adicionalmente, se pudo observar que elementos tales como tejas, estructuras metálicas, y vidrios se encuentran expuestos con posibilidad de desprenderse hacia el interior del predio, situación que compromete la estabilidad estructural y funcionalidad del predio, por lo cual se recomendó la restricción de uso del mismo, hasta tanto se mitigue la condición de riesgo que devuelva a la edificación las condiciones que garanticen su estabilidad estructural y funcionalidad.

- Al responsable y/o los responsables del predio de la Transversal 17 N No.64 F-23 Sur, en el Barrio Lucero Medio de la Localidad de Ciudad Bolívar, mantener la restricción parcial de uso notificada por el FOPAE mediante Acta No.2879 del 31 de mayo de 2013, hasta tanto, se realicen las acciones correctivas necesarias encaminadas a garantizar la estabilidad estructural y habitabilidad del mismo.

- Con el fin de determinar la capacidad de resistencia y en general las condiciones actuales de la edificación emplazada en el predio de la Transversal 17 N No.64 F-23 Sur, en el Barrio Lucero Medio de la Localidad de Ciudad Bolívar, luego del incendio presentado en el mismo el día 31 de mayo de 2013, además de la posibilidad de utilizar nuevamente los espacios, es necesario realizar los estudios detallados del estado en que se encuentran actualmente las edificaciones, dado que pueden existir afectaciones no perceptibles con la inspección visual, que por el tipo de estructura que posee la edificación, posiblemente la hagan vulnerable a la acción de cargas normales de servicio. Dichos estudios deberán hacerlos personal idóneo (ingenieros con experiencia en evaluación estructural) y cumplir los niveles de seguridad exigidos por la normativa y con los Decretos 926 de 2010 y 340 de 2012, Reglamento Colombiano de Construcción Sismo Resistente NSR-10, para lo cual se deben tramitar los permisos y licencias respectivos.
