DIAGNÓSTICO TÉCNICO DI - 6965
SUBDIRECCIÓN DE EMERGENCIAS
COORDINACIÓN DE ASISTENCIA TECNICA
RADICADO FOPAE No 2013ER11476

DIRECCIÓN	Calle 1B Bis No 8 – 06 Este	ÁREA DIRECTA	0.01 Ha		
BARRIO	Barrio Rocío Oriental	POBLACIÓN ATENDIDA	1		
UPZ	96 – Lourdes	FAMILIAS	1	ADULTOS	1
				NIÑOS	0
LOCALIDAD	03 – Santafé	PREDIOS EVALUADOS	1		
CHIP	AAA0033MHMR	OFICIO REMISORIO	CR-16498

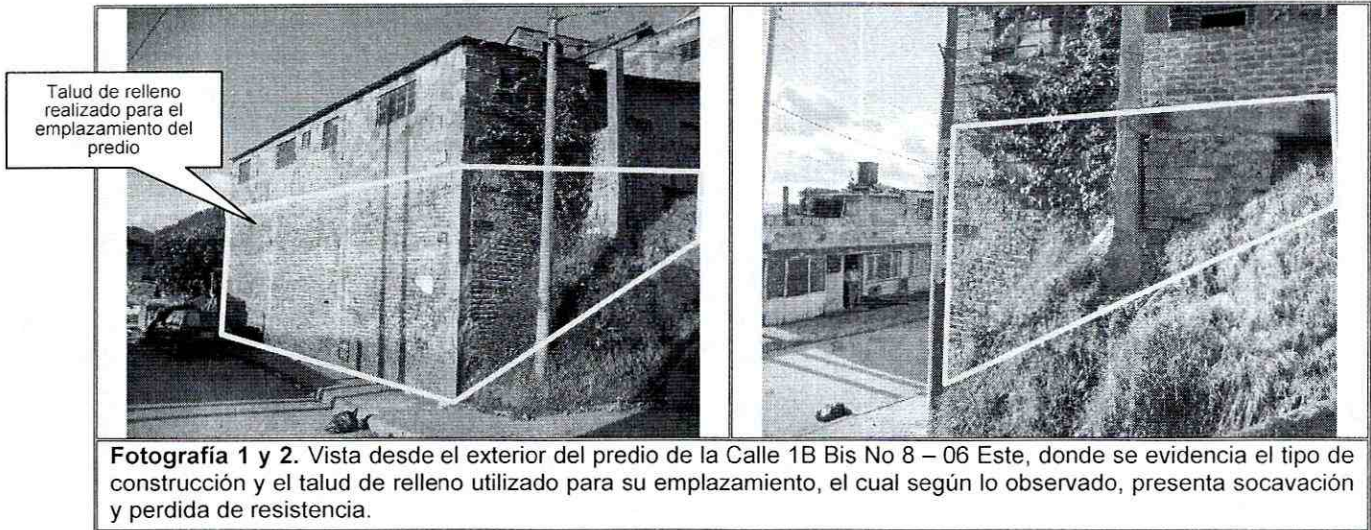
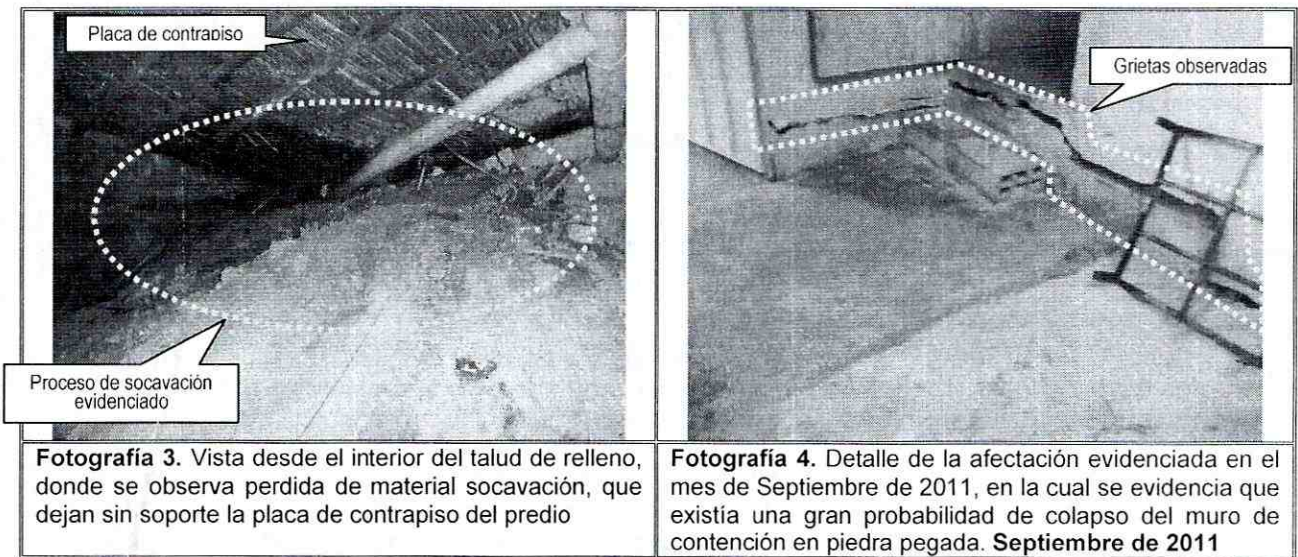
5. REGISTRO FOTOGRAFICO

En el momento de la inspección visual realizada se observó que dicho asentamiento posee una diferencia de nivel con respecto al restante de la edificación de aproximadamente 10cm el cual por su magnitud, permitió que se presentaran además grietas que describen patrones horizontales en muros de cerramiento y divisorios de hasta cinco (05) centímetros de abertura, con longitudes que alcanzan los ocho (08) metros.

Cabe resaltar, que el asentamiento diferencial no compromete la totalidad de la edificación, dado que al parecer dicha construcción fue construida con sistemas estructurales diferentes e independientes, lo que generó la separación de las estructuras.

Dicho talud de corte y relleno al parecer es el causante de la afectación observada al interior del predio de la Calle 1B Bis No 8 – 06 Este, dado que se evidencia que al parecer fue realizado de una manera poco técnica, el cual, por la acción de aguas intersticiales del terreno al parecer pierde resistencia y estabilidad, lavando el material y posteriormente socavando el suelo de relleno donde se encontraba apoyada la placa de contrapiso que sufrió el asentamiento diferencial.

A lo anteriormente mencionado se suma que, esta placa de contrapiso al parecer, no se encontraba amarrada por medio de elementos estructurales tipo vigas al restante de la estructura, por lo que la misma presenta tal afectación. Adicionalmente no se evidencia que en el talud de corte y relleno se hayan adelantado obras de estabilización y sistemas para el drenaje subsuperficial, situación que aunada a lo descrito, compromete parcialmente la estabilidad y habitabilidad de dos habitaciones del predio ante cargas normales de servicio y bajo cargas dinámicas tipo sismo u otros.

- Se recomienda mantener restringida las dos habitaciones que sufrieron el asentamiento diferencial en el predio de la Calle 1B Bis No 8 – 06 Este, Barrio Rocío Oriental de la Localidad de Santafé, dado que su habitabilidad y estabilidad se encuentran comprometidas en la actualidad debido al asentamiento identificado.

- En el caso de no existir restricciones y/o condicionamientos al uso del suelo para el predio de la Calle 1B Bis No 8 – 06 Este, Barrio Rocío Oriental de la Localidad de Santafé, se recomienda a los responsables de los mismos implementar adecuadas medidas de estabilización en los taludes de corte y/o relleno, realizados posiblemente para el emplazamiento de las viviendas, con el apoyo de personal idóneo, mediante la implementación de obras de protección geotécnica, las cuales deberán contar con sistemas de drenaje para la evacuación de las aguas superficiales y subsuperficiales, garantizando que se cumplan los requerimientos establecidos en el Decreto No. 926 del 19 de marzo de 2010 y 340 de 2012, Reglamento Colombiano de Construcción Sismo Resistente NSR-10, de acuerdo con la normatividad vigente para el barrio, para lo cual se deben tramitar los permisos y licencias respectivos. Esto con el propósito de garantizar durante la vida útil del inmueble, las condiciones adecuadas para su uso.
