DIAGNÓSTICO TÉCNICO DI - 6971
SUBDIRECCIÓN DE EMERGENCIAS
COORDINACIÓN DE ASISTENCIA TÉCNICA
EVENTO SIRE N. 1654181

DIRECCIÓN	Carrera 95A No. 147B-35	ÁREA DIRECTA			150 m ²		
BARRIO	Las Flores	POBLACIÓN ATENDIDA			270		
UPZ	27 – Suba	FAMILIAS	60	ADULTOS	120	NIÑOS	150
LOCALIDAD	11 – Suba	PREDIOS EVALUADOS			1		
CHIP	AAA0131EAEP y otros	OFICIO REMISORIO			CR-16519

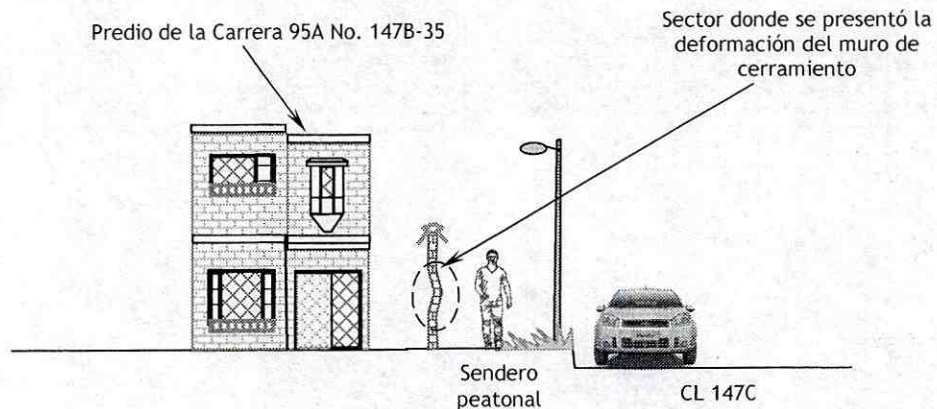
Al costado norte del muro afectado, se localiza el sendero peatonal de la Calle 147C (en el perímetro aledaño al predio de la Carrera 95A No. 147B-35), el cual cuenta con un ancho cercano a los 2 metros y el cual al momento de la visita técnica, presenta compromiso en su funcionalidad y transitabilidad, ya que el mismo se localiza en la zona de influencia, donde se depositarían los escombros producto del colapso del muro evaluado.

Figura 2. Esquema de perfil del predio evaluado en el Barrio Las Flores de la Localidad de Suba.

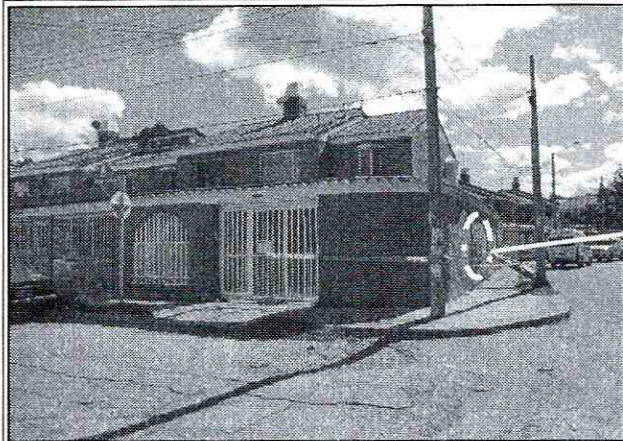
Hacia el interior del predio de la Carrera 95A No. 147B-35, se localiza una vivienda de (2) dos niveles, construida en lo que según la inspección visual es mampostería simple y muros de carga, cuenta con placa de entrepiso en concreto reforzado, muros de cerramiento y divisorios en mampostería, cubierta liviana en teja de asbesto cemento. Vivienda a la cual no fue posible acceder ya que nadie atendió el llamado; por lo que se realizó la inspección visual desde el exterior, sin identificar en la edificación, fisuras, grietas u otro tipo de patología que indique compromiso en su estabilidad estructural y habitabilidad en el corto plazo bajo cargas normales de servicio.

Fotografía 1. Vista de la fachada de la vivienda emplazada en el predio de la Carrera 95A No. 147B-35, Barrio Las Flores de la Localidad de Suba.

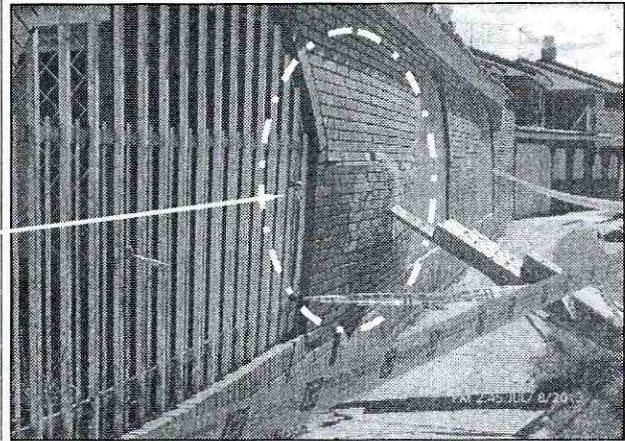
Se presenta la deformación del muro de cerramiento del predio de la Carrera 95A No. 147B-35, en un área cercana a 2 m² (costado nor-oriental), afectaciones que según lo observado pudieren generar el colapso de dicho sector de muro y los escombros se depositarían en el sendero peatonal público localizado sobre la Calle 147C (aledaño al predio evaluado).

El muro de cerramiento del costado norte del predio de la Carrera 95A No. 147B-35, tiene una altura de aproximadamente 2.50 metros y según lo observado se encuentra construido en mampostería reforzada por machones espaciados entre si cada cinco (5) metros aproximadamente, rematado por tejas de barro, que funcionan como corta goteras a dos aguas; dicho muro no se encuentra construido de manera continua ya que cuenta con vanos (tipo bóveda) en los cuales se instalaron unas rejas metálicas. Se resalta, que el muro en mención presenta deficiencias constructivas relacionadas con la carencia de adecuados elementos de confinamiento y al momento de la visita técnica se observó que posiblemente se realizó la demolición de un muro divisorio, lo que eventualmente pudo favorecer los daños inicialmente mencionados; situación que con base en la inspección visual no fue posible corroborar.

Fotografía 2. Se observa en el muro de cerramiento del costado norte del predio de la Carrera 95A No. 147B-35, una deformación en un área cercana a los 2 m², situación que pudiere generar el colapso del mismo, comprometiendo la funcionalidad y transitabilidad del sendero peatonal localizado en la Calle 147C.

- Colapso parcial y/o total del muro de cerramiento del costado norte del predio de la Carrera 95A No. 147B-35, comprometiéndolo la funcionalidad y transitabilidad del sendero peatonal localizado en la Calle 147C.

- La estabilidad estructural del muro de cerramiento del costado norte del predio de la Carrera 95A No. 147B-35, Barrio Las Flores de la Localidad de Suba, puede verse comprometida en el corto plazo bajo cargas normales de servicio por las afectaciones y las deficiencias constructivas identificadas en el mismo.
- La funcionalidad y transitabilidad del tramo de sendero peatonal de la Calle 147C, localizado al costado norte del predio de la Carrera 95A No. 147B-35, se encuentran comprometidas en el corto plazo, por la posibilidad del colapso del muro de cerramiento evaluado, ya que el sendero peatonal se

- A la Alcaldía Local de Suba, adelantar desde su competencia, las acciones administrativas tendientes a garantizar la restricción del paso de personas en el sendero peatonal localizado en la Calle 147C, en el tramo ubicado adyacente al predio de la Carrera 95A No. 147B-35, ya que el mismo se localiza en la posible zona de influencia donde se depositarían los escombros producto del colapso de dicho muro.

- Se recomienda al responsable y/o responsables del predio de la Carrera 95A No. 147B-35, Barrio Las Flores de la Localidad de Suba, implementar acciones para garantizar la estabilidad del muro de cerramiento del predio en comento y la seguridad de los transeúntes que usan el andén del costado norte del mismo, ya sea mediante la demolición, reconstrucción y/o reforzamiento del muro en comento, acciones que se deben adelantar con el apoyo de personal idóneo, garantizando que se cumplan los requerimientos establecidos en el Decreto No. 926 del 19 de Marzo de 2010 y Decreto 340 del 13 de Febrero de 2012, Reglamento Colombiano de Construcción Sismo Resistente NSR-10, de acuerdo con la normatividad vigente para el barrio, para lo cual se deben tramitar los permisos y licencias respectivos.

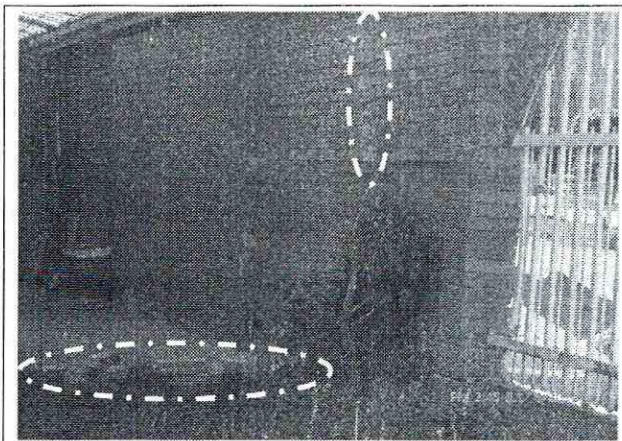
Entre las posibles causas por las cuales se presentaron las afectaciones identificadas en el muro de cerramiento del costado norte del predio de la Carrera 95A No. 147B-35, se encuentran las deficiencias constructivas que se evidencian en dicho muro, así como las intervenciones que pudieren estar realizando en el mismo. Situación que con base en la inspección visual no es posible precisar.

Fotografía 3. Se observó desde el exterior del predio, la cara interna del muro, identificando que en el mismo se realizaron intervenciones, las cuales pudieren haber generado el debilitamiento y posterior afectación en el mismo, situación que con base en la inspección visual no fue posible precisar.
