DIAGNÓSTICO TÉCNICO – DI No. 6973 SUBDIRECCIÓN DE EMERGENCIAS COORDINACIÓN DE ASISTENCIA TECNICA RADICADO FOPAE No. 2013ER12349

1. DATOS GENERALES DEL EVENTO

DIRECCIÓN	Carrera 18H # 76A – 50 Sur Carrera 18H # 76A – 58 Sur Carrera 18H # 76A – 44 Sur Carrera 18G Bis # 77 – 53 Sur IN 10	ÁREA DIRECTA		300) M ²	
BARRIO	El Tesoro	POBLACIÓN ATENDIDA 13				
UPZ	67 – Lucero	FAMILIAS 2	ADULTOS	6	MENORES	7
LOCALIDAD	19 – Ciudad Bolívar	PREDIOS EVALUADOS			Carrier Carrier	
CHIP	AAA0028ZDRU AAA0028ZDPP AAA0028ZDSK AAA0028ZFOE	OFICIO REMISORIO	CR-16542

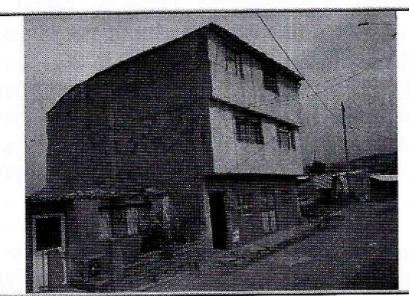
Fotografía 1. Vista de la vivienda emplazada en el predio de la Carrera 18H # 76A – 50 Sur del barrio El Tesoro en la localidad de Ciudad Bolívar.

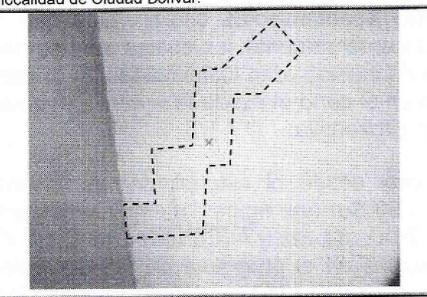
Durante la inspección visual realizada al interior de la vivienda emplazada en el predio de la Carrera 18H # 76A – 50 Sur, se identificaron grietas de tendencia longitudinal y escalonada sobre las placas en concreto de entrepiso y sobrepiso, como también sobre algunos muros perimetrales y divisorios, las cuales presentan aberturas cercanas en algunos casos de hasta casi 1 cm y longitudes que varían entre los 0.5 m a 1.5 m. Dichas afectaciones se evidenciaron de manera significativa sobre algunos muros estructurales del segundo nivel, como también sobre la placa de sobrepiso del primer nivel, donde las grietas alcanzan longitudes cercanas a los 2 m, sin olvidar algunas deformaciones evidenciadas sobre las placas de sobrepiso y entrepiso, principalmente hacia el costado oriental del predio evaluado.

Fotografía 3. Se observa la grieta de tendencia escalonada sobre un muro perimetral de la vivienda emplazada en el predio de la Carrera 18H # 76A – 50 Sur.

- Evacuar definitivamente y continuar con el proceso de reasentamiento en prioridad técnica uno (1), el predio localizado en la Carrera 18H # 76A – 50 Sur del barrio El Tesoro en la localidad de Ciudad Bolívar, debido al compromiso en la actualidad en la estabilidad y habitabilidad de la vivienda, dadas sus deficiencias constructivas en combinación con las afectaciones generadas por los procesos de inestabilidad del terreno, en su mayoría de carácter local, pero algunos hoy y a futuro convertidos a procesos de carácter general.

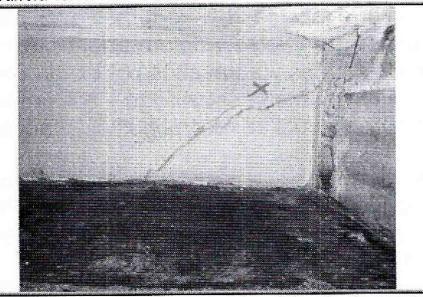
Fotografía 4. Se observa una grieta de tendencia longitudinal sobre un muro divisorio ubicado en la zona de la cocina perteneciente a la vivienda con nomenclatura Carrera 18H # 76A – 50 Sur.
