DIAGNÓSTICO TÉCNICO DI-6975
SUBDIRECCIÓN DE EMERGENCIAS
COORDINACIÓN DE ASISTENCIA TÉCNICA
EVENTO SIRE No.1670581

DIRECCIÓN:	Calle 22B Sur No.10-43	ÁREA DIRECTA:	50m ²		
BARRIO:	Sosiego sur	POBLACIÓN ATENDIDA:	14		
UPZ:	33 - Sosiego	FAMILIAS	14	ADULTOS	12
LOCALIDAD:	18 – Rafael Uribe Uribe	PREDIOS EVALUADOS	2	NIÑOS	2
COORDENADAS:	X:97923-Y:97642	DOCUMENTO REMISORIO	CR-16553

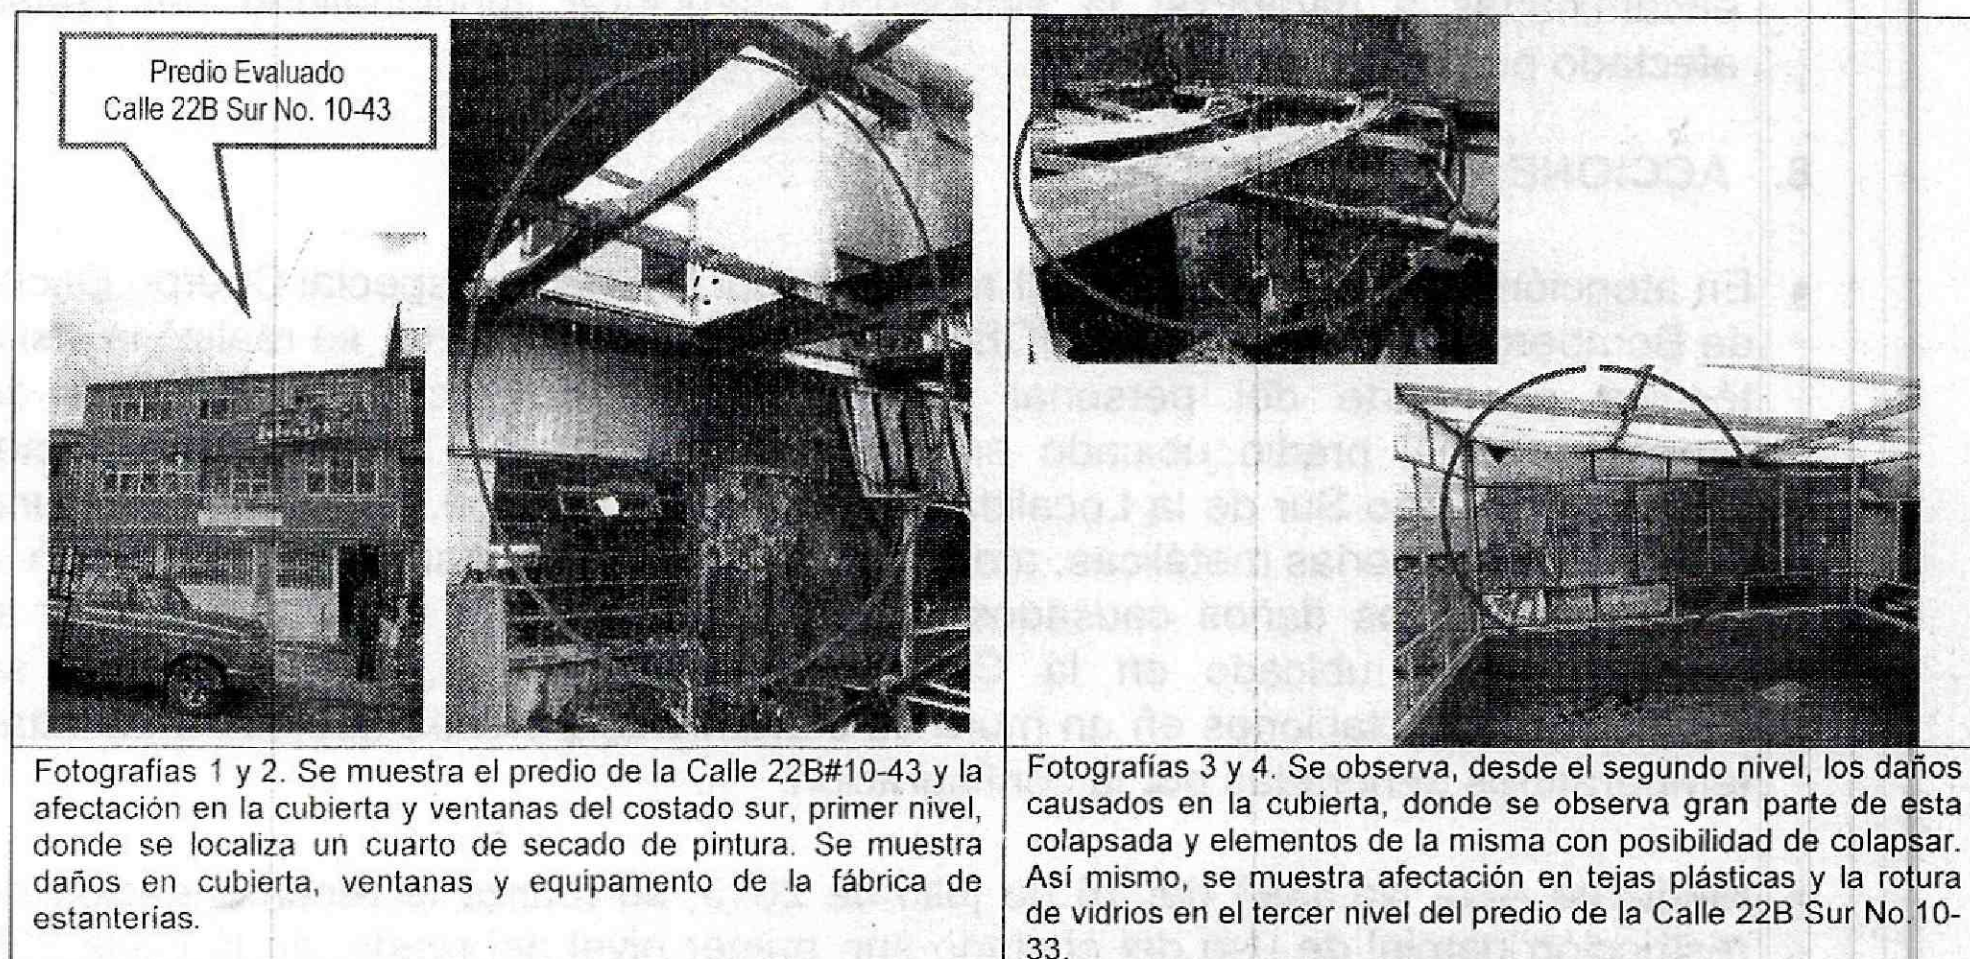
5. REGISTRO FOTOGRÁFICO

La conflagración se presentó, según la información suministrada por el responsable de la fábrica, en un cuarto de secado de pintura y causó daños severos a la cubierta de dicho sector de la edificación, así como la rotura de los vidrios que hacen parte de las ventanas de los apartamentos ubicados en el segundo y tercer nivel de la edificación. Adicionalmente, se pudo observar que elementos tales como tejas y estructuras metálicas se encuentran expuestos inestables y con posibilidad de desprenderse hacia el interior del predio.

Por otra parte, de acuerdo a lo observado es posible que el equipamiento de la fábrica, elementos mampuestos, morteros pega y pañete de los muros de cerramiento en cemento, hayan sufrido algún tipo de deterioro debido a las altas temperaturas generadas por la conflagración, situación que con base a la inspección visual realizada durante la visita técnica no es posible determinarse, por lo cual se recomienda realizar un estudio detallado, con el apoyo de personal idóneo, que permita determinar los daños causados y las acciones correctivas necesarias que garanticen la estabilidad y funcionalidad del sector de la edificación afectado.

Dicha situación compromete en la actualidad la estabilidad estructural de la cubierta y funcionalidad del costado sur del primer nivel, donde se encuentra ubicado el cuarto de secado, por lo cual se recomendó su restricción parcial de uso de dicho sector, hasta tanto se mitigue la condición de riesgo y se garantice su estabilidad estructural y funcionalidad.

- Al responsable y/o los responsables del predio de la Calle 22B Sur No.10-43, en el Sector Catastral Sosiego Sur de la Localidad de Rafael Uribe Uribe, en el cual funciona una fábrica de estanterías metálicas, mantener la restricción parcial en el primer nivel, costado sur, afectado por la conflagración, restricción realizada mediante Acta No.5393 del 16 de julio de 2013, hasta tanto, se realice el retiro controlado de los elementos de cubierta y escombros, así como elementos expuestos, inestables y en riesgo de caída o colapso hacia el interior del predio, se realice un estudio detallado que permita conocer el estado real y las afectaciones a nivel interno de los elementos estructurales y no estructurales de del predio y que determine las medidas que pueda requerirse implementar para asegurar su estabilidad estructural y funcionalidad acorde a la normatividad vigente, para lo cual se deben tramitar los permisos y licencias respectivos.

- Con el fin de determinar la capacidad de resistencia y en general las condiciones actuales de la edificación emplazada en el predio de la Calle 22B Sur No.10-43, en el Sector Catastral Sosiego Sur de la Localidad de Rafael Uribe Uribe, luego del incendio presentado en el mismo el día 16 de julio de 2013, además de la posibilidad de utilizar nuevamente los espacios, es necesario realizar los estudios detallados del estado en que se encuentran actualmente la edificación, dado que pueden existir afectaciones no perceptibles con la inspección visual, que por el tipo de estructura que posee la edificación, posiblemente la hagan vulnerable a la acción de cargas normales de servicio. Dichos estudios deberán hacerlos personal idóneo (ingenieros con experiencia en evaluación estructural) y cumplir los niveles de seguridad exigidos por la normativa y con los Decretos 926 de 2010 y 340 de 2012, Reglamento Colombiano de Construcción Sismo Resistente NSR-10, para lo cual se deben tramitar los permisos y licencias respectivos.
