DIAGNÓSTICO TÉCNICO – DI No. 6979
SUBDIRECCIÓN DE EMERGENCIAS
COORDINACIÓN DE ASISTENCIA TECNICA
EVENTO SIRE No. 1657855

ATENDIÓ: FREDY ENRIQUE QUIROGA				SOLICITANTE				
COE	20	MOVIL	5	Comunidad				
FECHA	Julio 8 de 2013	HORA	3:45 PM	VIGENCIA: Temporal mientras no se modifique significativamente las condiciones físicas del sector.				
DIRECCIÓN	Calle 22 No 59-31		ÁREA DIRECTA		0.5 ha			
SECTOR CATASTRAL	Ciudad Salitre Sur Oriental Cojunto Residencial (Lugano)		POBLACIÓN ATENDIDA		330			
UPZ	Ciudad Salitre Oriental		FAMILIAS	102	ADULTOS	300	MENORES	30
LOCALIDAD	Teusaquillo		PREDIOS EVALUADOS		40			
CHIP	AAA0164EOFZ y Otros		OFICIO REMISORIO		CR-16559

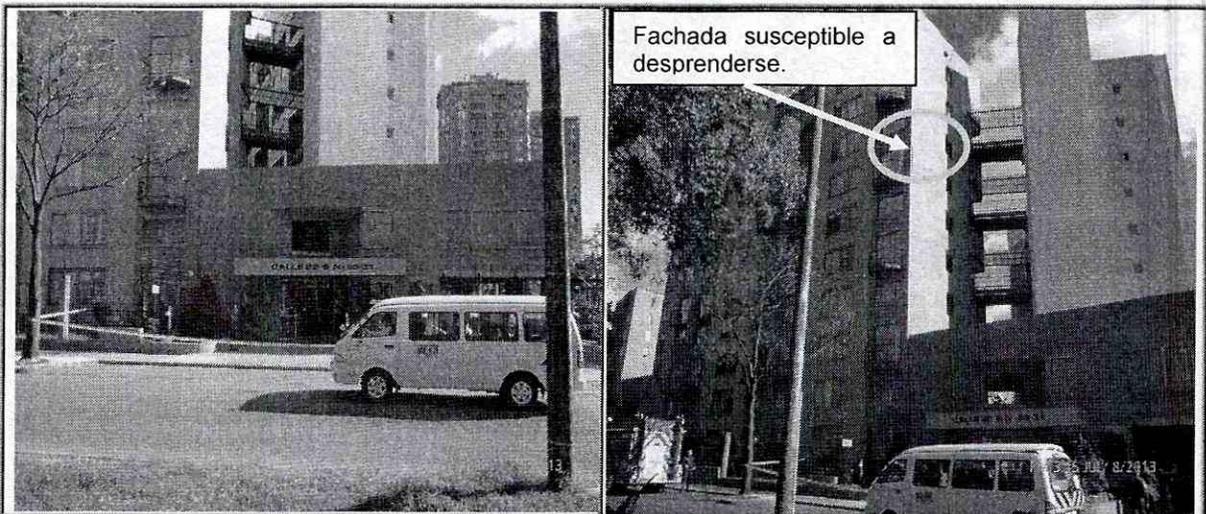
Se presentó el desprendimiento parcial de aproximadamente 9 m² de fachaleta a la altura del séptimo nivel de una torre de apartamentos ubicada al costado nororiental del Conjunto Residencial Lugano, observando una separación máxima entre la fachaleta y los muros de la torre, cercana a los 15 cm. La fachada afectada se encuentra conformada por tabletas que simulan acabado de ladrillo, la cuales se encuentran ancladas a los muros perimetrales de las torres, mediante mortero de pega. De igual

Finalmente dentro de las posibles causas por la cuales se presentaron los desprendimientos y abombamiento de la fachaleta perteneciente a la Torre 1, se resaltan algunas deficiencias constructivas relacionadas con la falta de adecuados anclajes que soporten la carga ejercida por las tabletas que conforman la fachada, como también deficiencias en el mortero de pega utilizado para unir los elementos la conforman, sin olvidar la presencia de asentamiento diferenciales de la edificación, situación que con base en la inspección visual no es posible precisar.

Fotografía 1. Vista del Conjunto Residencial Lugano ubicado en la Calle 22 No 59-31. Zonas comunales restringidas para el paso de peatones y transeúntes.

Fotografía 2. Se observa la zona de fachada susceptible a desprenderse, a la altura del quinto piso de una torre del Conjunto Residencial Lugano.

- A la administración y copropietarios del Conjunto Residencial Lugano ubicado en la Calle 22 No 59-31 de la localidad de Teusaquillo, mantener restringido el uso de las

zonas comunales ubicadas en la parte baja de la torre donde se presentó la afectación de la fachada, hasta tanto se restablezcan condiciones de estabilidad.

- A la administración y copropietarios del Conjunto Residencial Lugano ubicado en la Calle 22 No 59-31 de la localidad de Teusaquillo, se recomienda implementar acciones para el mantenimiento, reforzamiento y mejoramiento de las fachadas de las torres de apartamentos que conforman el Conjunto Residencial Alcalá, con el apoyo de personal idóneo, garantizando que se cumplan los requerimientos establecidos en los Decretos No. 926 del 19 de marzo de 2010 y No. 340 del 13 de febrero 2012, Reglamento Colombiano de Construcción Sismo Resistente NSR-10, de acuerdo con la normatividad vigente para el sector, para lo cual se deben tramitar los permisos y licencias respectivos. Esto con el propósito de garantizar durante la vida útil de los inmuebles, las condiciones adecuadas para su uso.

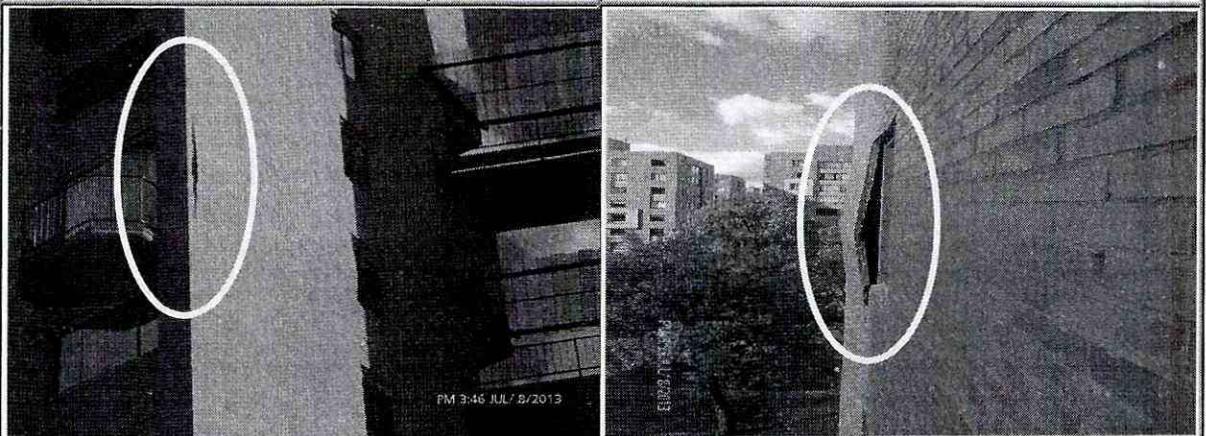
Fotografía 3. Se observa la separación de la fachaleta con respecto a los muros de edificación.

Fotografía 4. Vista desde el costado sur de la afectación presentada en la fachada.
