DIAGNÓSTICO TÉCNICO DI-6996
SUBDIRECCIÓN DE EMERGENCIAS
COORDINACIÓN DE ASISTENCIA TÉCNICA
EVENTO SIRE 1663831

Se presentó el colapso del muro de cerramiento del costado norte de la vivienda emplazada en el predio de la Carrera 3 No. 3 - 13, en el Sector Catastral Lourdes, de la localidad de Santafé.

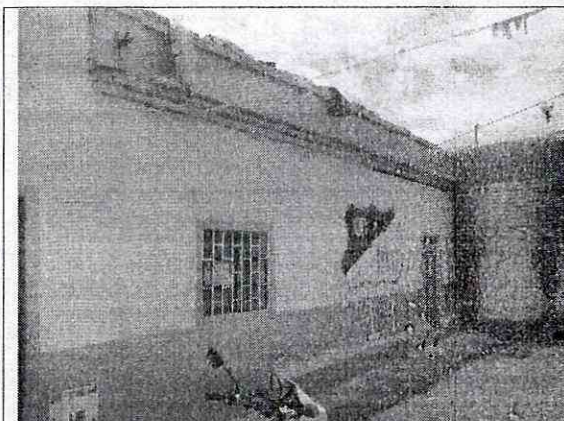
Foto 1. Detalle de la fachada del predio donde se presenta el colapso estructural.

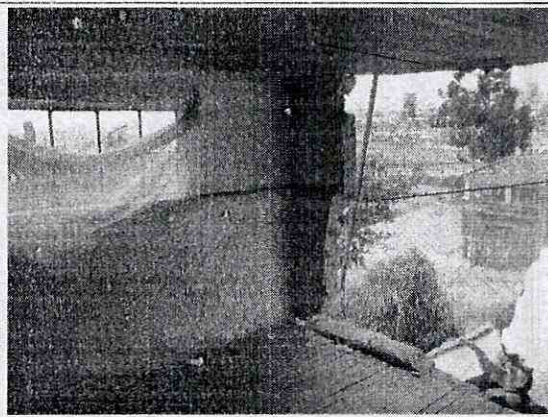
El colapso del muro genera la pérdida general de estabilidad del costado norte de la vivienda, debido a su sistema estructural, ya que el muro hacia parte del sistema de carga de la misma, durante el recorrido se observa como consecuencia del colapso, inclinación de la losa de entrepiso y separación de los muros de cerramiento del costado oriental y occidental con grietas de tendencia longitudinal de hasta 2cm de abertura aproximadamente, en las zonas de junta entre dichos muros.

Foto 2. Detalle de la zona del costado norte de la vivienda, donde se presenta el colapso del muro de cerramiento.

- Mantener la evacuación temporal y preventiva, de la vivienda emplazada en el predio de la Carrera 3 No. 3 – 13, del Sector Catastral Lourdes, en la localidad de Santafé, hasta tanto se garantice la estabilidad y habitabilidad de las estructuras afectadas por el colapso estructural.

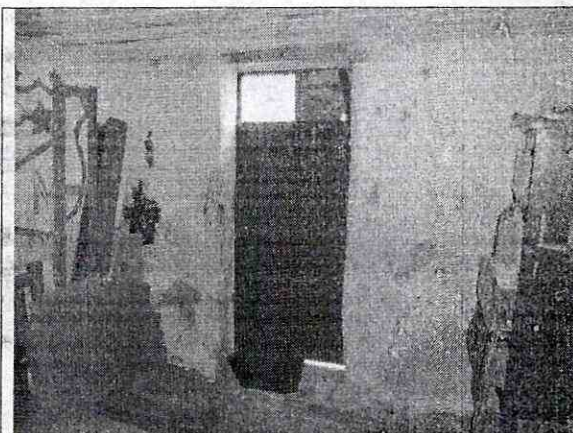
Dicha configuración hace a la vivienda altamente vulnerable a recibir afectaciones ante la acción de cargas dinámicas y adicionalmente la falta de mantenimiento es evidente, por lo que el colapso parcial ha afectado en forma severa las unidades que han sido evaluadas.

Foto 3. Detalle interno de la vivienda, donde se observa el avanzado estado de deterioro.

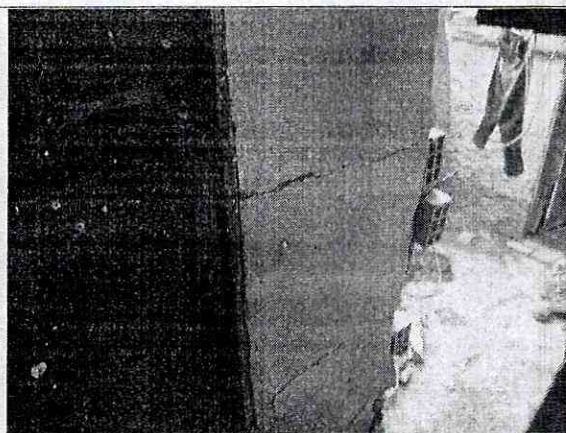
Adicionalmente, la vivienda presenta afectaciones en otros espacios, como la cocina y el baño, afectaciones principalmente en los muros de cerramiento, con fisuras de hasta 5mm de abertura aproximadamente, de tendencias escalonadas y longitudes variables.

Foto 4. Detalle de las grietas en el muro de la unidad estructural donde se ubica la cocina.
