DIAGNÓSTICO TÉCNICO No. DI-7001
SUBDIRECCIÓN DE EMERGENCIAS
COORDINACIÓN DE ASISTENCIA TÉCNICA
EVENTO SIRE No. 1721313

DIRECCIÓN:	Carrera 17N con Calle 70 Sur	ÁREA DIRECTA:	0.05 Ha				
BARRIO:	Lucero Sur Bajo	POBLACIÓN ATENDIDA:	1000				
UPZ:	67 – Lucero	FAMILIAS	1000	ADULTOS	500	MENORES	500
LOCALIDAD:	19 – Ciudad Bolívar	PREDIOS EVALUADOS	1				
CHIP:	x: 92846,49 ; y: 94604,28 (Coordenadas según SINUPOT)	DOCUMENTO REMISORIO	CR-16673

REMOCIÓN EN MASA

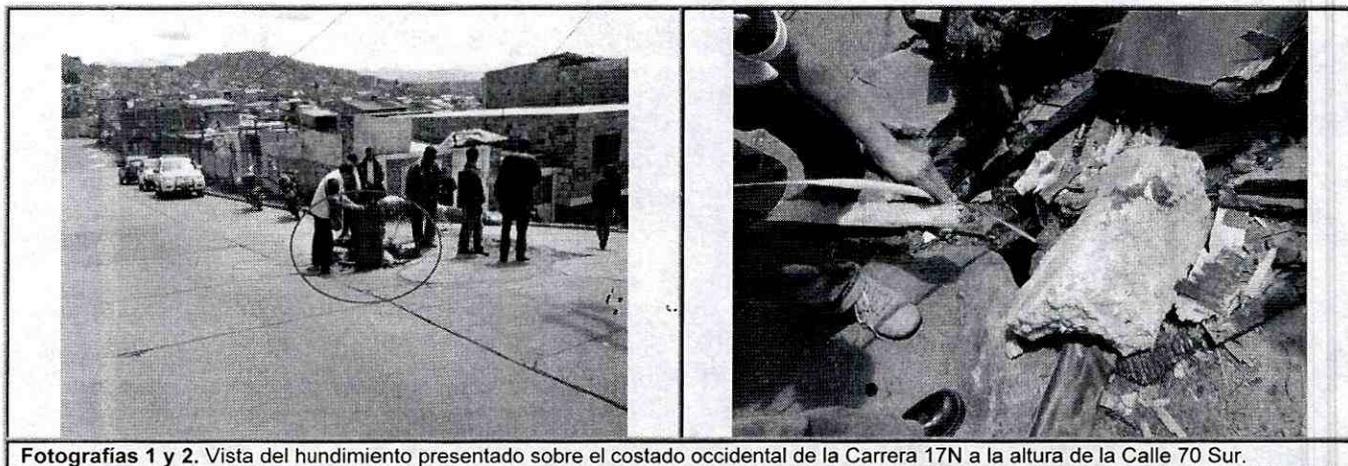
Se evidenció un hundimiento con profundidad cercana a los 1.5 m y 0.5 m de diámetro, sobre el costado occidental de la Carrera 17N con Calle 70 Sur, debido a la pérdida del material de soporte de las losas de concreto, situación posiblemente asociada con procesos de socavación originados por posibles filtraciones y fugas de agua provenientes de los pozos.

Fotografías 1 y 2. Vista del hundimiento presentado sobre el costado occidental de la Carrera 17N a la altura de la Calle 70 Sur.

SI	<input checked="" type="checkbox"/>	NO	<input type="checkbox"/>	¿CUAL?	Hundimiento con profundidad cercana a los 1.5 m y 0.5 m de diámetro, sobre el costado occidental de la Carrera 17N con Calle 70 Sur.
----	-------------------------------------	----	--------------------------	--------	--

- A la Alcaldía Local de Ciudad Bolívar, mantener restringido el uso del carril occidental de la vía correspondiente a la Carrera 17N con Calle 70 Sur del barrio Lucero del Sur en la localidad de Ciudad Bolívar, hasta tanto se garanticen condiciones de seguridad y transitabilidad en dicho sector.

- A la Alcaldía Local de Ciudad Bolívar y al Instituto de Desarrollo Urbano – IDU, desde sus competencias, adelantar las acciones administrativas tendientes a identificar el responsable de realizar de manera inmediata la reparación y/o mantenimiento de la vía correspondiente a la Carrera 17N con Calle 70 Sur del barrio Lucero del Sur en la localidad de Ciudad Bolívar.

- A la Empresa de Acueducto y Alcantarillado de Bogotá – EAAB, desde su competencia, realizar la verificación y/o mantenimiento de las redes de acueducto y alcantarillado del sector ubicado en la Carrera 17N con Calle 70 Sur del barrio Lucero del Sur en la localidad de Ciudad Bolívar, con el fin de garantizar el adecuado funcionamiento de las mismas y descartar y/o evitar la posible presencia de fugas en dichas redes.
