| | DIAGNÓSTICO TÉCNICO | Código: | GAR- FT - 03 |

DIAGNÓSTICO TÉCNICO DI-7004
SUBDIRECCIÓN DE EMERGENCIAS
COORDINACIÓN DE ASISTENCIA TECNICA
RADICADO FOPAE 2013ER15511
EVENTO No. 1710633

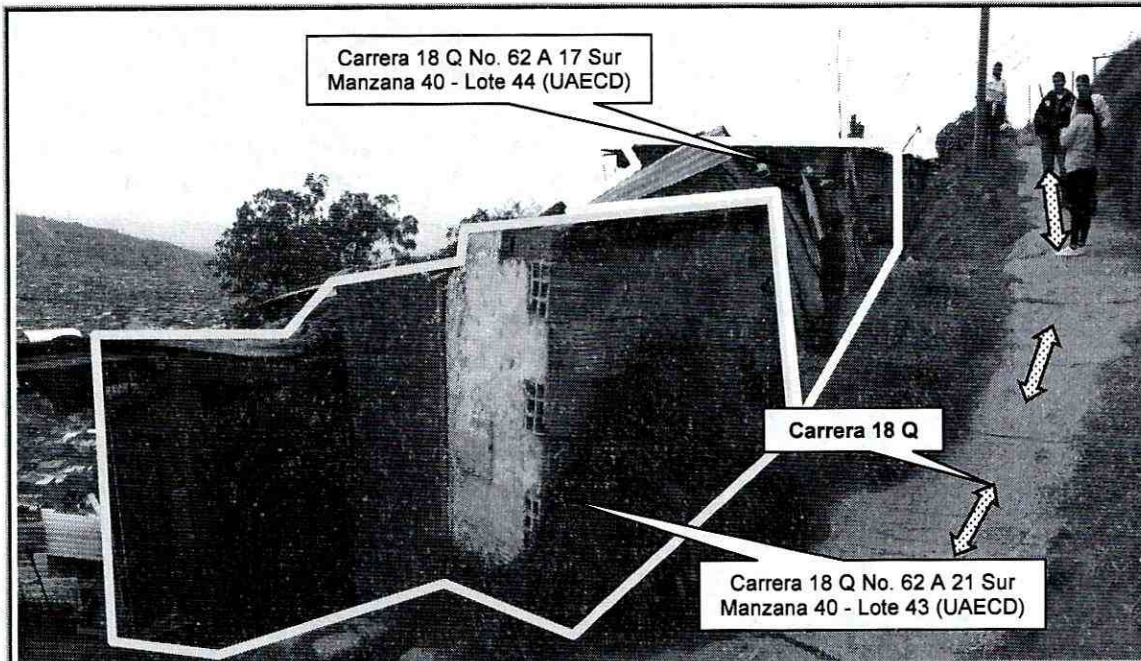
El día 8 de Agosto de 2013 en atención al Radicado FOPAE 2013ER15511, personal del Fondo de Prevención y Atención de Emergencias FOPAE, realizó visita técnica a los predios localizados en la Carrera 18 Q No. 62 A 21 Sur Manzana 40 - Lotes 43 (UAECD) y Carrera 18 Q No. 62 A 17 Sur, Manzana 40 - Lotes 44 (UAECD), del Barrio La Esperanza de la Localidad de Ciudad Bolívar, donde habita la señora Rosa María Romero y la señora Gloria Amparo Alzate con sus familias respectivamente, observando que éstos se encuentran en la parte media de una ladera de pendiente alta ($\beta \approx 40^\circ$), con vía de acceso principal en afirmado y placas de concreto, sin obras de urbanismo y disponibilidad de algunos servicios públicos domiciliarios, así mismo acomodados a la topografía del terreno mediante escalonamiento y la implementación de taludes de corte y relleno localizados hacia el costado suroriental y noroccidental de los mismos, realizados de manera antrópica y antitécnica, posiblemente para la adecuación del terreno y el posterior emplazamiento de las viviendas que allí se emplazan, los cuales obedecen muy seguramente a una intervenciones ejecutadas sin los permisos y/o licencias respectivas, lo que a su vez se traduce en la falta de estudios geotécnicos y diseños estructurales para los mismos. De igual forma dichos taludes de corte y relleno en la actualidad no presenta ningún tipo de medida de contención y/o de estabilización, ni sistemas para el manejo del drenaje de las aguas de escorrentía superficial y subsuperficial, razón por la cual, podrían favorecer los procesos de erosión y desconfiamiento del material que los conforma, lo que se traduciría muy posiblemente en desprendimientos de material de dichos taludes y la afectación parcial y/o total sobre las estructuras que conforman las viviendas emplazada en los predios de la referencia, así como favorecer la presencia de humedades sobre los muros de cerramiento perimetral y la filtración de agua al interior de las mismas. Se destaca, que de acuerdo con la inspección visual realizada a los taludes de corte y relleno localizados hacia el costado suroriental y noroccidental de los predios de la referencia, no presentan en la actualidad compromisos en su estabilidad bajo cargas normales de servicio, ni por procesos de remoción en masa de carácter general o local, ya que con base en la inspección visual no se identificaron los mismos (Ver Fotografía No. 1).

Foto No. 1. Vista general del sector donde se localizan las viviendas emplazadas en los predios de la Carrera 18 Q No. 62 A 21 Sur Manzana 40 - Lotes 43 (UAECD) y Carrera 18 Q No. 62 A 17 Sur, Manzana 40 - Lotes 44 (UAECD), del Barrio La Esperanza de la Localidad de Ciudad Bolívar, en Atención al Radicado FOPAE 2013ER15511.

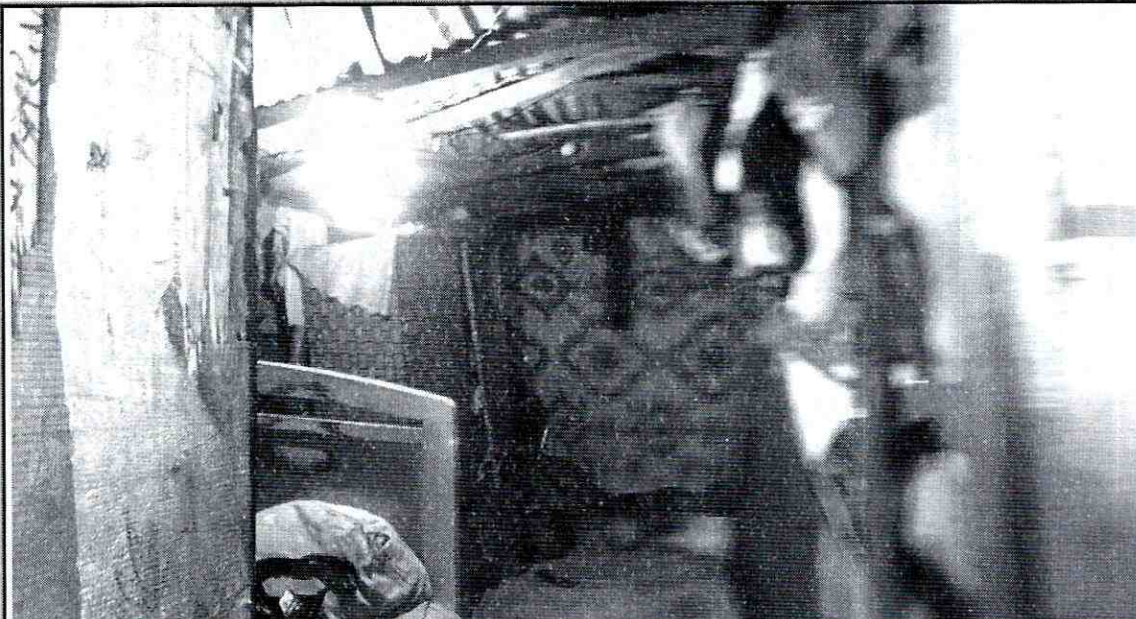
zinc y de asbesto cemento, soportadas por entramados en madera que a su vez descansan sobre los elementos de cerramiento perimetral de las mismas, situación de riesgo que sumada a la ausencia de elementos estructurales de confinamiento tipo vigas y/o columnas y el tipo de materiales implementados en su construcción, así como a la carencia de medidas de estabilización y/o de construcción de los taludes de corte y relleno localizados hacia el costado suroriental y noroccidental de los predios en comento y la falta de sistemas de drenaje para el manejo de las aguas de escorrentía superficial y subsuperficial, podrían ocasionar a su vez mayores afectaciones sobre las estructuras que conforman las viviendas evaluadas, lo que a su vez se podría traducir en el corto plazo en el colapso parcial y/o total de dichas estructuras, razón por la cual, se recomendó la evacuación preventiva y temporal de la viviendas en donde habita la señora Rosa María Romero y la señora Gloria Amparo Alzate con sus familias respectivamente, mediante Actas No. 6141 y No. 6142 del 8 de Agosto de 2013 (Ver Tabla No. 1), por el compromiso en la estabilidad estructural y habitabilidad de las mismas, ante la acción de cargas normales de servicio y ante la acción de cargas dinámicas (sismo u otros) (Ver Fotografías No. 2, 3 y 4).

Entre las posibles causas por las cuales se presenta perdida de verticalidad considerable de las estructuras que hace parte de las viviendas que se emplazan en los predios de la Carrera 18 Q No. 62 A 21 Sur Manzana 40 - Lotes 43 (UAECD) y Carrera 18 Q No. 62 A 17 Sur, Manzana 40 - Lotes 44 (UAECD), del Barrio La Esperanza de la Localidad de Ciudad Bolívar, se encuentran relacionadas principalmente por la falta de mantenimiento, reforzamiento y mejoramiento de la calidad de las viviendas, así como a la ausencia de elementos estructurales de confinamiento tipo vigas y/o columnas, el tipo de materiales implementados en su construcción, y a la carencia de medidas de estabilización y/o de construcción de los taludes de corte y relleno localizados hacia el costado suroriental y noroccidental de los predios en comento y la falta de sistemas de drenaje para el manejo de las aguas de escorrentía superficial y subsuperficial.

Foto No. 2. Vista al interior de la vivienda emplazada en el predio de la Carrera 18 Q No. 62 A 17 Sur, Manzana 40 - Lotes 44 (UAECD), del Barrio La Esperanza de la Localidad de Ciudad Bolívar.

- A los habitantes y/o responsables de los predios de la Carrera 18 Q No. 62 A 21 Sur Manzana 40 - Lotes 43 (UAECD) y Carrera 18 Q No. 62 A 17 Sur, Manzana 40 - Lotes 44 (UAECD), del Barrio La Esperanza de la Localidad de Ciudad Bolívar, mantener evacuadas las viviendas, hasta tanto se realice por parte de los mismos el mantenimiento, reforzamiento y mejoramiento de la calidad de las viviendas, con el fin de asegurar la habitabilidad y estabilidad de cada uno de los elementos estructurales que conforman las mismas, esto con el propósito de garantizar durante la vida útil de los inmuebles, las condiciones adecuadas para su uso.

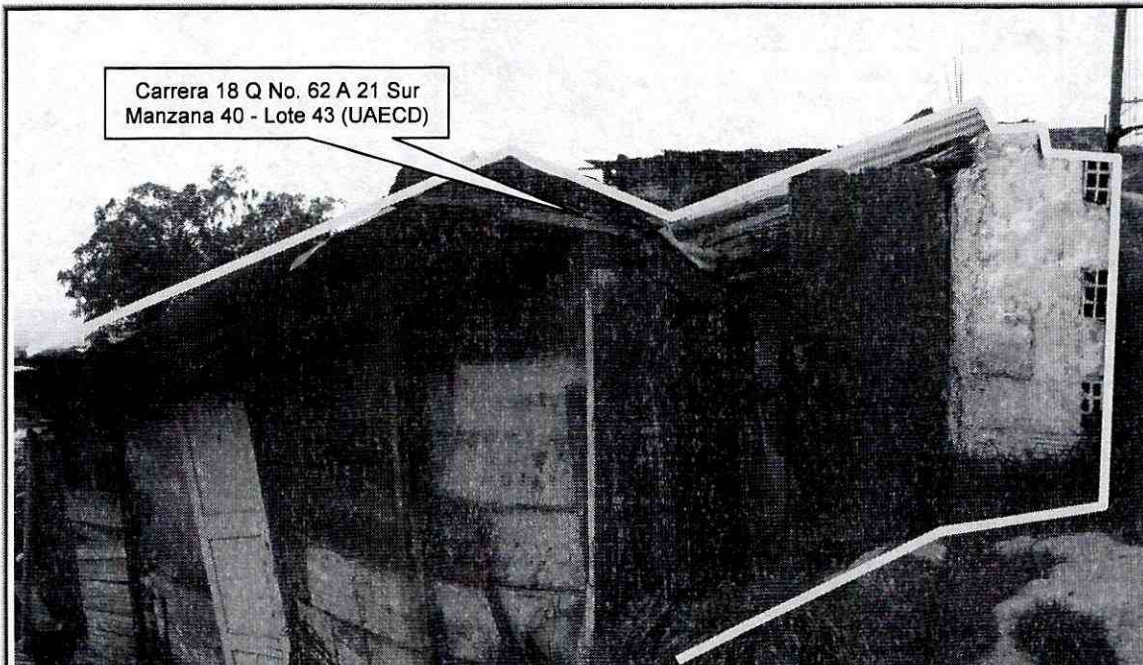
Carrera 18 Q No. 62 A 21 Sur
Manzana 40 - Lote 43 (UAECD)

Foto No. 3. Vista al exterior de la vivienda emplazada en el predio de la Carrera 18 Q No. 62 A 21 Sur, Manzana 40 - Lotes 43 (UAECD), del Barrio La Esperanza de la Localidad de Ciudad Bolívar.

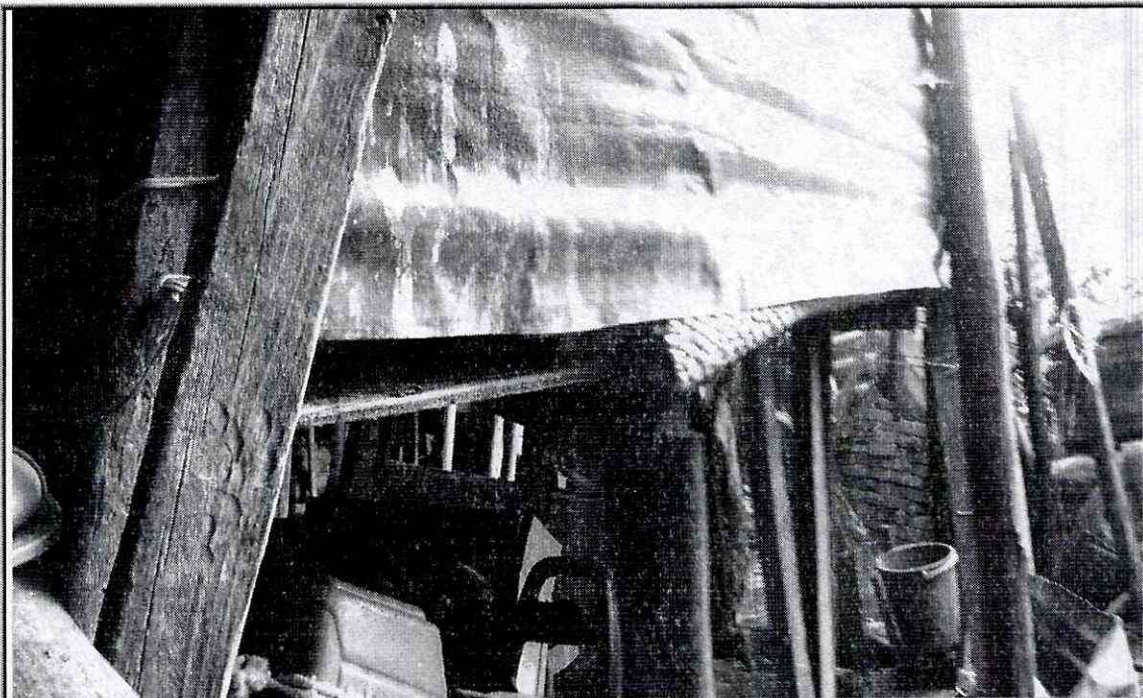
Foto No. 4. Vista de la estructura palafítica localizada al interior del predio de la Carrera 18 Q No. 62 A 17 Sur, Manzana 40 - Lotes 44 (UAECD), del Barrio La Esperanza de la Localidad de Ciudad Bolívar.

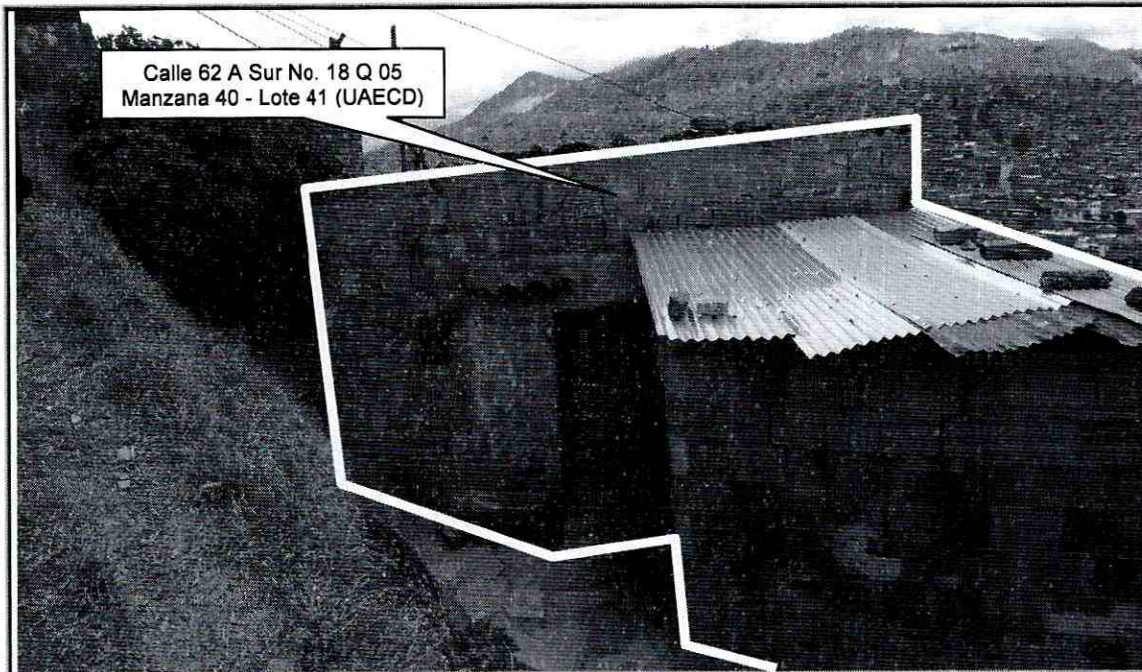
localizado en la Calle 62 A Sur No. 18 Q 05 Manzana 40 - Lotes 41 (UAECD), del Barrio La Esperanza de la Localidad de Ciudad Bolívar, en donde se observó la presencia de humedades sobre los muros de cerramiento perimetral del costado suroccidental de la vivienda que allí se emplaza, ubicados a una distancia aproximada de 1.20 m de la pata de un talud de corte, de pendiente de tendencia vertical aproximada a ($\beta \approx 90^\circ$), con altura cercana a los 2.50 m y longitud de 10 m, realizado de manera antrópica y antitécnica, posiblemente para la adecuación del terreno y el posterior emplazamiento de la vivienda en cemento, así como para la adecuación y nivelación del terreno correspondiente al sendero peatonal localizado hacia la parte alta sobre la Carrera 18 Q, el cual obedece muy seguramente a una intervención ejecutada sin los permisos y/o licencias respectivas, lo que a su vez se traduce en la falta de estudios geotécnicos y diseños estructurales para el mismo. De igual forma dicho talud de corte en la actualidad no presenta ningún tipo de medida de contención y/o de estabilización, ni sistemas para el manejo del drenaje de las aguas de escorrentía superficial y subsuperficial, razón por la cual, podrían favorecer los procesos de erosión y desconfiamiento del material que lo conforma, lo que se traduciría muy posiblemente en desprendimientos de material de dicho talud y la afectación parcial y/o total sobre la estructura que conforma la vivienda emplazada en el predio de la referencia, así como favorecer la presencia de humedades sobre los muros de cerramiento perimetral y la filtración de agua al interior de la misma, situaciones que en la actualidad no comprometen la estabilidad estructural de la vivienda ante la acción de cargas normales de servicio y ante la acción de cargas dinámicas (sismos u otros), pero que puede ser incómoda para sus habitantes en condiciones de habitabilidad. Se destaca, que de acuerdo con la inspección visual realizada al talud de corte localizado hacia el costado suroriental del predio de la referencia, no se observaron grietas, deformaciones u otro tipo de patologías que indiquen compromisos en su estabilidad en el corto plazo bajo cargas normales de servicio, ni por procesos de remoción en masa de carácter general o local, ya que con base en la inspección visual no se identificaron los mismos (Ver Fotografías No. 5 y 6).

Foto No. 5. Vista al exterior de la vivienda emplazada en el predio de la Calle 62 A Sur No. 18 Q 05 Manzana 40 - Lotes 41 (UAECD), del Barrio La Esperanza de la Localidad de Ciudad Bolívar.

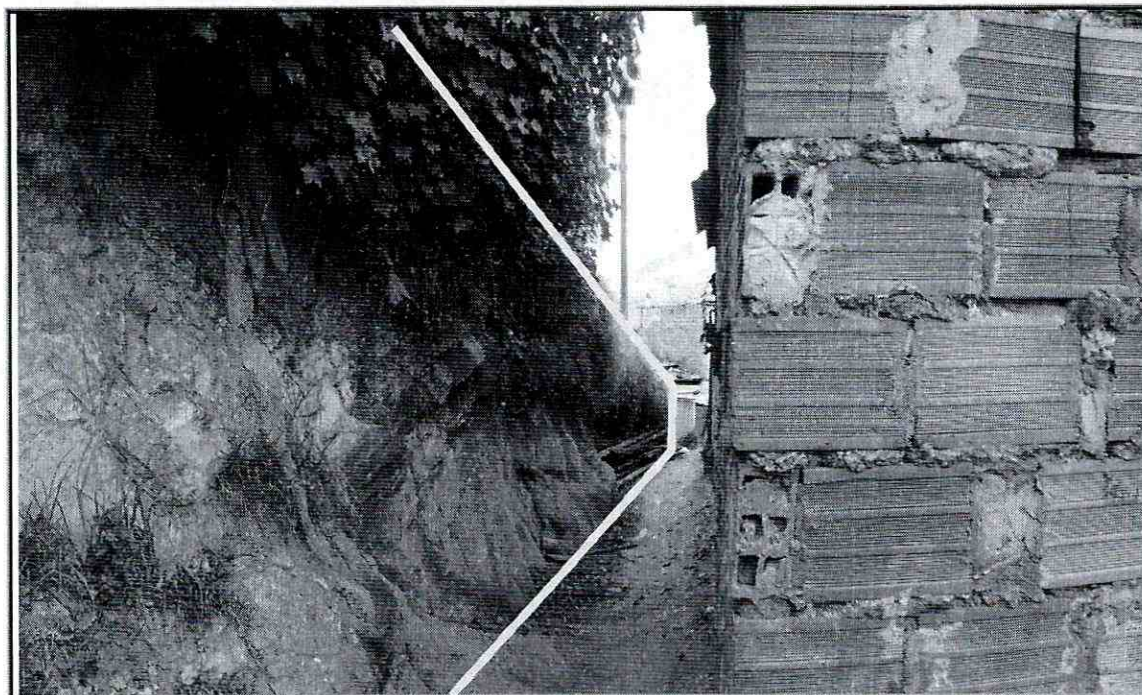
Foto No. 6. Vista parcial del talud de corte localizado hacia el costado suroriental del predio de la Calle 62 A Sur No. 18 Q 05 Manzana 40 - Lotes 41 (UAECD), del Barrio La Esperanza de la Localidad de Ciudad Bolívar.

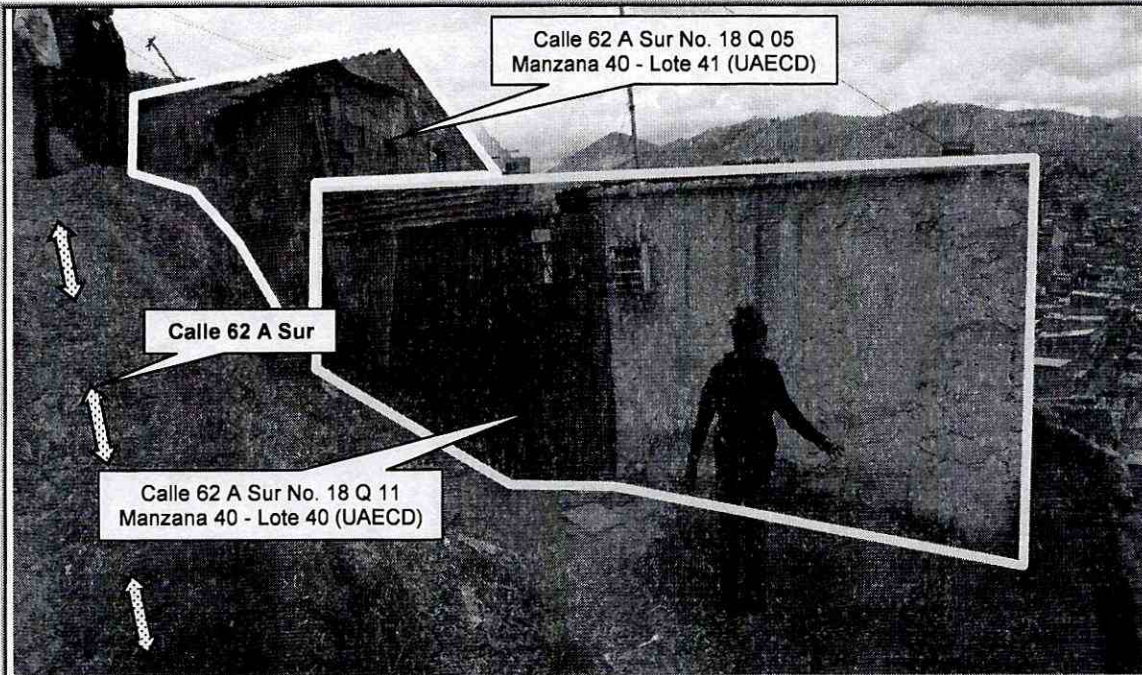
compromisos en su estabilidad en el corto plazo bajo cargas normales de servicio, ni por procesos de remoción en masa de carácter general o local, ya que con base en la inspección visual no se identificaron los mismos (Ver Fotografía No. 7).

Foto No. 7. Vista al exterior de la vivienda emplazada en el predio de la Calle 62 A Sur No. 18 Q 11 Manzana 40 - Lotes 40 (UAECD), del Barrio La Esperanza de la Localidad de Ciudad Bolívar.

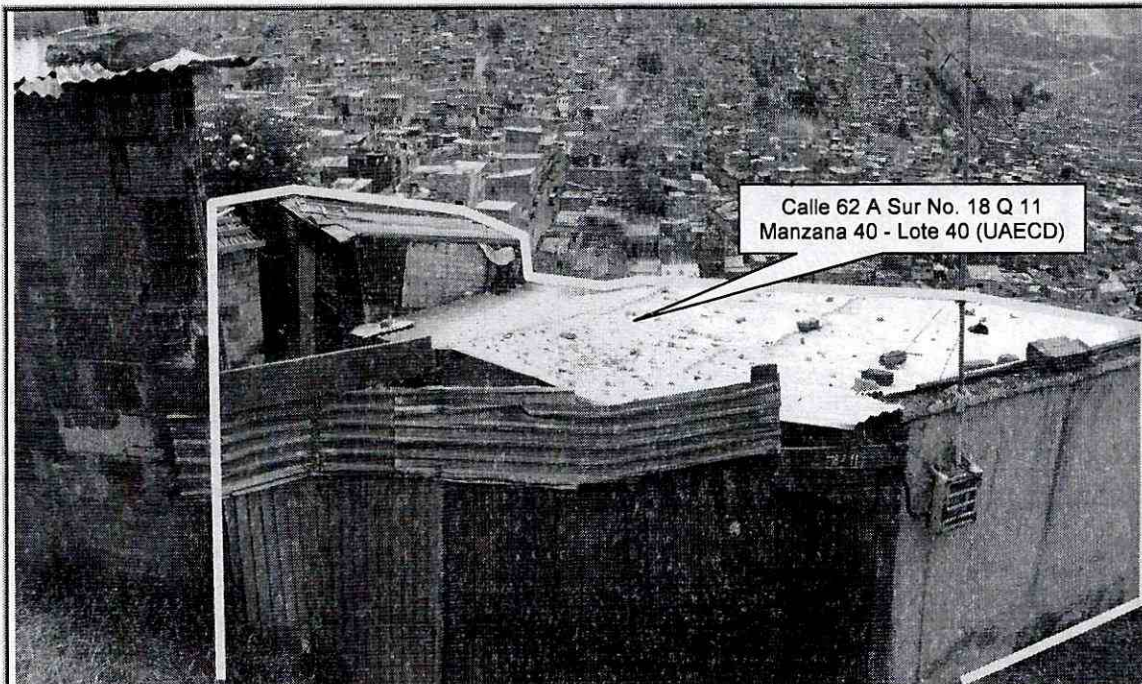
De igual forma durante la inspección visual realizada al predio localizado en la Calle 62 A Sur No. 18 Q 11 Manzana 40 - Lotes 40 (UAECD), del Barrio La Esperanza de la Localidad de Ciudad Bolívar, se identificó una vivienda de un (1) nivel acomodada a la topografía del terreno mediante escalonamiento, conformada por estructuras en mampostería simple y materiales de recuperación tipo laminas metálicas y madera, con pisos en tierra y en mortero sobre suelo afirmado, y cubiertas livianas en tejas de zinc, soportadas por entramados en madera que a su vez descansan sobre los elementos de cerramiento perimetral de las mismas, las cuales evidencian deficiencias constructivas relacionadas principalmente por la falta de mantenimiento, reforzamiento y mejoramiento de la calidad de la vivienda, por la ausencia de elementos estructurales de confinamiento y amarre tipo vigas y columnas y el tipo de materiales implementados en su construcción, haciéndolas vulnerables ante la acción de cargas dinámicas (sismo u otros). Así mismo, se destaca que de acuerdo con la inspección visual realizada, no se observaron deformaciones u otro tipo de patología que indiquen compromiso en su estabilidad y habitabilidad en el corto plazo bajo cargas normales de servicio, ni por procesos de remoción en masa de carácter general o local, ya que con base en la inspección visual no se identificaron los mismos (Ver Fotografía No. 8).

Foto No. 8. Vista lateral de la vivienda emplazada en el predio de la Calle 62 A Sur No. 18 Q 05 Manzana 40 - Lotes 41 (UAECD), del Barrio La Esperanza de la Localidad de Ciudad Bolívar.

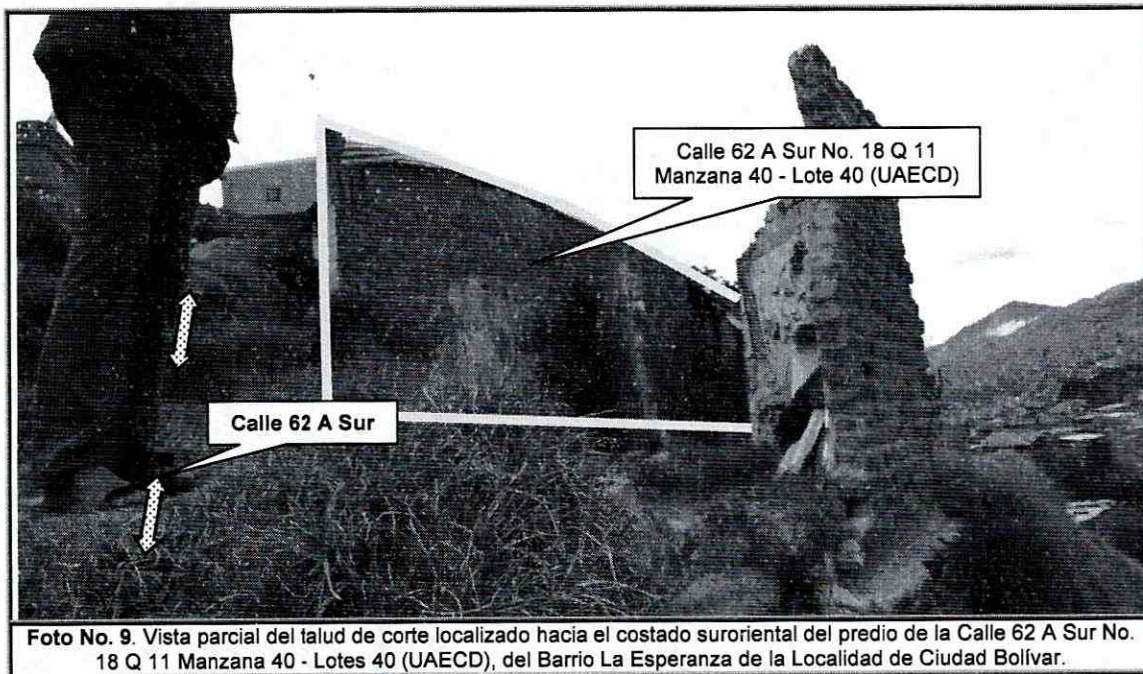
inspección realizada al predio en comento, no compromete la estabilidad estructural de la vivienda ante la acción de cargas normales de servicio ni ante la acción de cargas dinámicas (sismos u otros). Se destaca, que de acuerdo con la inspección visual realizada al muro construido en ladrillo pegado como medida de contención y/o de estabilización del talud de relleno, no se observaron grietas, deformaciones u otro tipo de patologías que indiquen compromiso en su estabilidad en el corto plazo bajo cargas normales de servicio, ni por procesos de remoción en masa de carácter general o local, ya que con base en la inspección visual no se identificaron los mismos (Ver Fotografía No. 9).
