DIAGNÓSTICO TÉCNICO No. DI-7021
SUBDIRECCIÓN DE EMERGENCIAS
COORDINACIÓN DE ASISTENCIA TÉCNICA
EVENTO SIRE No. 1780447

DIRECCIÓN:	Calle 95 # 13 - 52 Calle 95 # 13 - 62 Calle 95 # 13 - 66	ÁREA DIRECTA:	0.03 Ha		
BARRIO:	Sector Catastral Chico Norte II Sector	POBLACIÓN ATENDIDA:	20		
UPZ:	97 – Chico Lago	FAMILIAS	20	ADULTOS	20
LOCALIDAD:	2 – Chapinero	PREDIOS EVALUADOS	3	MENORES	0
CHIP:	AAA0092RPPA AAA0092RPRJ AAA0092RPRJ	DOCUMENTO REMISORIO	CR-16830

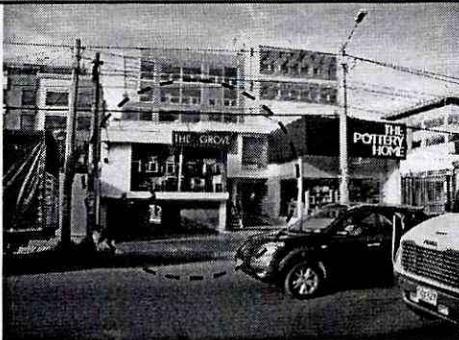
<p>Fotografía 1. Vista del predio localizado en la Calle 95 # 13 – 52, donde se evidenciaron las afectaciones.</p>	<p>Fotografía 2. Se observa una grieta de longitud cercana a los 3 m sobre la parte media de un muro de cerramiento perimetral que colinda con la obra adelanta sobre la Calle 95 # 13 – 62 /66.</p>

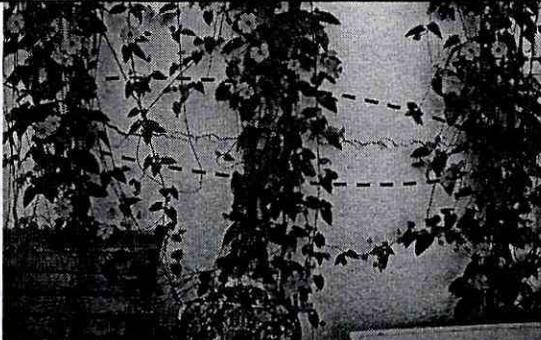
Se evidenciaron grietas y fisuras de tendencia longitudinal sobre dos muros ubicados al costado suroriental del predio de la Calle 95 # 13 – 52, las cuales presentan aberturas cercanas a los 1.5 cm y hasta 2 m de longitud. Dicho muros se localizan en el segundo nivel del predio en cemento, donde uno hace parte del cerramiento perimetral del costado

Finalmente dentro de las posibles causas que detonaron las afectaciones evidenciadas sobre los muros pertenecientes a la construcción emplazada en el predio de la Calle 95 # 13 – 52, se resaltan la posible presencia de asentamientos diferenciales de la estructura que conforma la edificación afectada, sin descartar las posibles vibraciones originadas por la utilización de maquinaria pesada durante las obras adelantadas en los predios de la Calle 95 # 13 – 62 y la Calle 95 # 13 – 66, situación que con base en la inspección visual no es posible precisar, para lo cual es necesario verificar las actas de vecindad realizadas previamente al inicio de la obra, sobre los predios aledaños a la misma, como también adelantar estudios detallados de vulnerabilidad y reforzamiento estructural, los cuales permitan establecer las causas detonantes de las afectaciones que se presentan en la edificación afectada.

- A los responsables de la construcción emplazada en el predio de la Calle 95 # 13 – 52 perteneciente al Sector Catastral Chico Norte II Sector de la localidad de Chapinero, mantener restringido el uso de la terraza y el estudio de grabación aledaños a los muros de afectados, hasta tanto se restablezcan y garanticen las condiciones de estabilidad de los mismos.

- Teniendo en cuenta que no es posible establecer con base en la inspección visual las causas reales que detonaron las afectaciones evidenciadas sobre la construcción emplazada en el predio de la Calle 95 # 13 – 52 y dado que el FOPAE no emite juicios de responsabilidades, se le recomienda al responsable del predio en comento, adelantar estudios detallados de vulnerabilidad y reforzamiento estructural, los cuales permitan establecer las causas detonantes de las afectaciones que se presentan en la vivienda evaluada; dicho estudio debe determinar el tipo de intervenciones a implementarse en la estructura y cimentación de la construcción para llevarla a los niveles de seguridad requeridos, garantizando que se cumplan los requerimientos establecidos en el Decreto No. 926 del 19 de marzo de 2010, Reglamento Colombiano de Construcción Sismo Resistente NSR-10, de acuerdo con la normatividad vigente, para lo cual se deben tramitar los permisos y licencias respectivos. Estos estudios deben ser adelantados por los responsables de la vivienda en comento, con el propósito de garantizar durante la vida útil de la misma, las condiciones adecuadas para su uso, y así acoger e implementar las recomendaciones derivadas de los estudios de vulnerabilidad y reforzamiento, con el objeto de garantizar la estabilidad y funcionalidad de la construcción en comento.

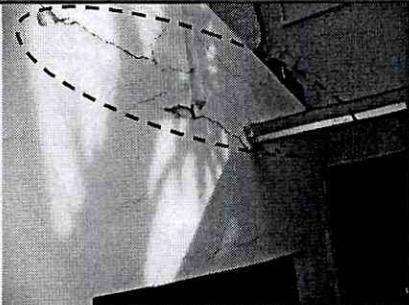
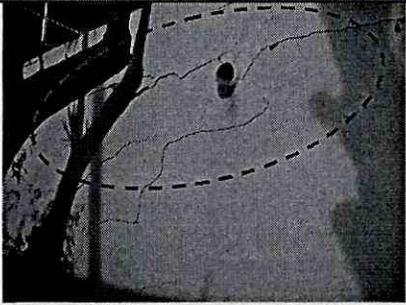
suroriental y un segundo muro como división entre una terraza y un estudio de grabación. Así mismo, los muros en cemento donde se evidenciaron las fisuras, presentan alturas cercanas a los 2.30 m y 12 m de longitud, construidos en mampostería confinada, los cuales de acuerdo con información de los responsables del predio, los mismos habían sido reparados anteriormente por los responsables de la construcción realizada en la Calle 96 # 13 – 31 hace más de un año, ubicada hacia el costado nororiental del predio de la Calle 95 # 13 – 52 (ver figura 1).

<p>Fotografías 3 y 4. Se observan algunas fisuras sobre un muro divisorio perteneciente al predio de la Calle 95 # 13 – 52, muro que divide una terraza con un estudio de grabación.</p>

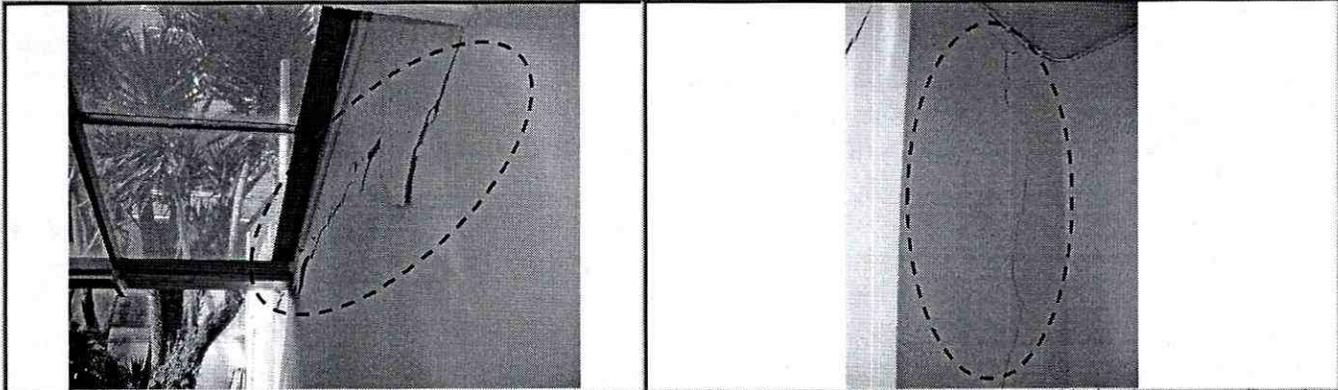
Fotografías 5 y 6. Fisuras adicionales sobre un muro divisorio perteneciente al predio de la Calle 95 # 13 – 52, el cual divide una terraza con un estudio de grabación.

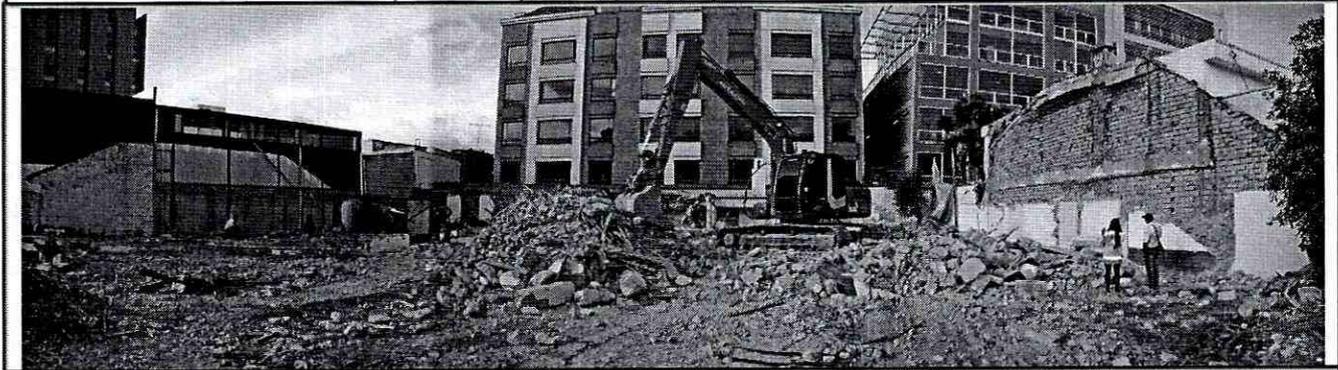
se evidenció que se adelantaban labores de demolición de las construcciones que se encontraban anteriormente emplazadas sobre los predios de la Calle 95 # 13 – 62 y la Calle 95 # 13 – 66, utilizando principalmente maquinaria pesada, sin embargo de acuerdo con la inspección visual no fue posible establecer si las afectaciones evidenciadas sobre el predio de la Calle 95 # 13 – 52 fueron originadas por las actividades de demolición realizadas.

Fotografía 7. Vista de las obras que se adelantan sobre los predios de la Calle 95 # 13 – 62 /66.

- Es importante mencionar que los responsables del proyecto construido en la Calle 95 # 13 – 62 y la Calle 95 # 13 – 66, deben tener en cuenta el impacto que genera la obra en los predios aledaños, la susceptibilidad, vulnerabilidad y/o fragilidad de las edificaciones existentes vecinas, así como contemplar obras adecuadas para mitigar el impacto generado por las actividades de obra sobre dichas construcciones vecinas.

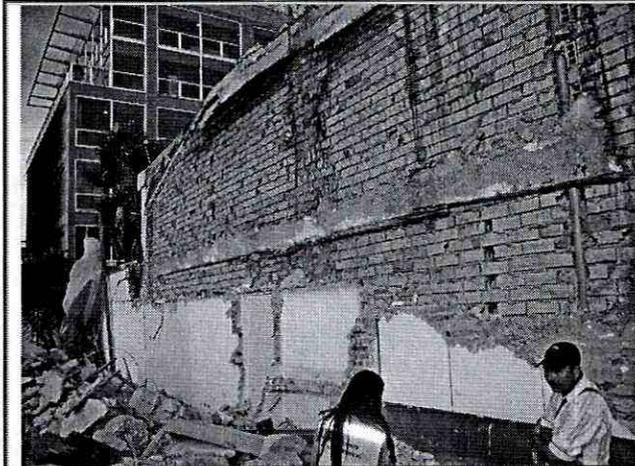
Fotografía 8. Vista del muro perimetral perteneciente al predio de la Calle 95 # 13 – 52, el cual colinda con la obra realizada en la Calle 95 # 13 – 62 /66, donde se observaron algunas fisuras.

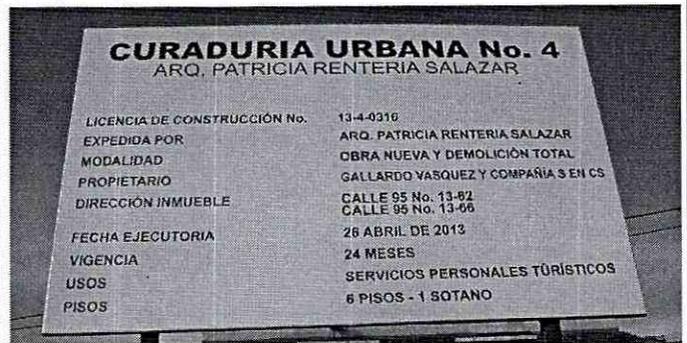
Fotografía 9. Valla informativa de las obras a adelantar sobre el predio de la Calle 95 # 13 – 62 /66.
