DIAGNÓSTICO TÉCNICO DI-7025
SUBDIRECCIÓN DE EMERGENCIAS
COORDINACIÓN DE ASISTENCIA TÉCNICA
EVENTO SIRE 1820023

DIRECCIÓN:	Calle 38 C Sur No. 68 J - 36	ÁREA DIRECTA:	1000m ²				
BARRIO:	Las Torres	POBLACIÓN ATENDIDA:	328				
UPZ:	45 – Carvajal	FAMILIAS	313	ADULTOS	218	NIÑOS	110
LOCALIDAD:	8 – Kennedy	PREDIOS EVALUADOS	4				
CHIP	AAA0055ENEP	DOCUMENTO REMISORIO	CR-16981

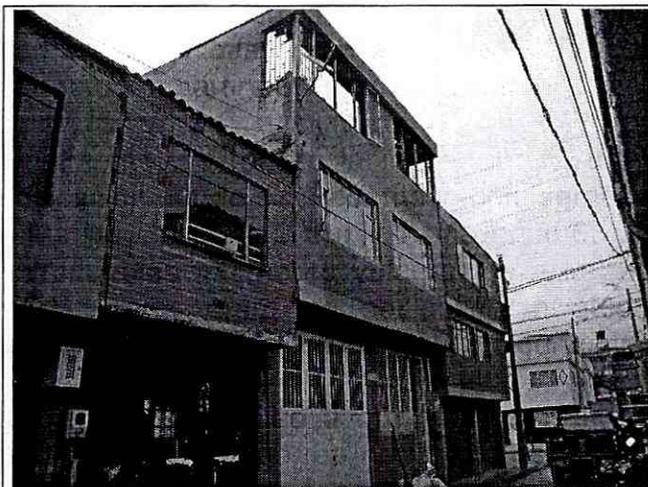
Foto 1. Detalle de la fachada del predio donde se presenta el incendio y referencia de dos predios vecinos visitados.

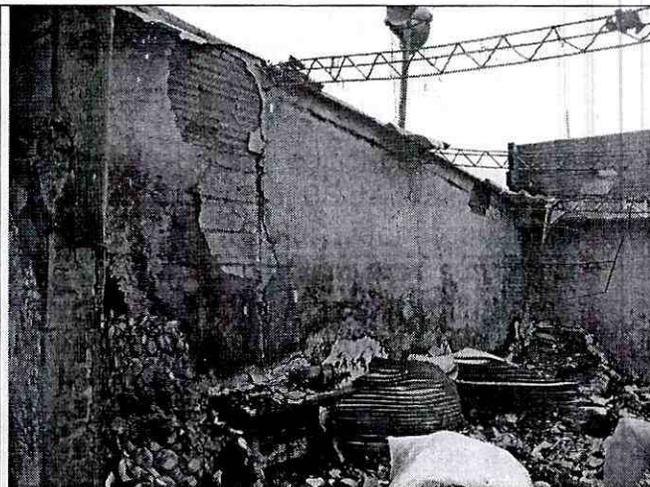
La conflagración genera pérdida de cubierta y enseres en la totalidad de la zona donde inicia y así mismo pérdida de cubierta de los cuartos aledaños, adicionalmente, por efecto del fuego se generan grietas sin tendencia definida, de aproximadamente 5mm de aberturas en los muros de cerramiento de las habitaciones mencionadas; adicionalmente el efecto del fuego generó colapsos parciales de elementos de mampostería no estructural y enchapes de los muros comprometiendo igualmente la estabilidad de la totalidad del tercer nivel y eventualmente del segundo nivel, dado que se desconoce las condiciones en las cuales queda la losa de entepiso luego de la conflagración.

Dicha configuración la hace altamente vulnerable a recibir afectaciones ante la acción de cargas dinámicas y adicionalmente la conflagración ha afectado en forma severa la estructura a partir del segundo nivel.

Foto 2. Detalle de las afectaciones colapso de cubierta, del predio donde se presenta el incendio.

- Mantener la restricción parcial de uso del segundo y tercer nivel de la edificación emplazada en el predio de la Calle 38 C Sur No. 68 J - 36, en el barrio Las Torres, de la localidad de Kennedy, hasta tanto se mitigue la condición de riesgo público evidenciada durante la visita técnica.

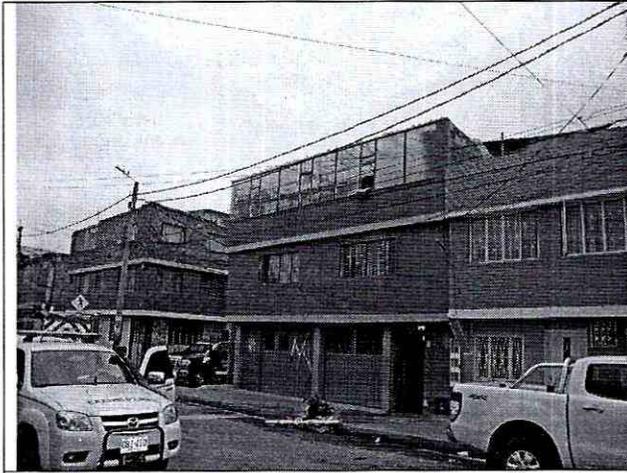
Sin embargo, debido a que estas viviendas tienen una altura menor al predio donde se presenta el incendio, es necesario generar las restricciones correspondientes a los últimos niveles de dichas edificaciones, por el riesgo de colapso de elementos de mampostería que quedaron sueltos por causa de la conflagración; en el caso particular de la edificación de la Transversal 68 J Bis No. 38 B – 19 Sur, el tercer nivel corresponde a un apartamento independiente, situación que hace necesaria la evacuación de dicho apartamento.

Foto 3. Detalle de la fachada del predio donde se genero la evacuación y del predio vecino al norte.

- Mantener la evacuación temporal y preventiva de la unidad habitacional del tercer nivel de la edificación emplazada en el predio de la Transversal 68 J Bis No. 38 B - 19 Sur, en el barrio Las Torres, de la localidad de Kennedy, hasta tanto se mitigue la condición de riesgo público evidenciada durante la visita técnica.

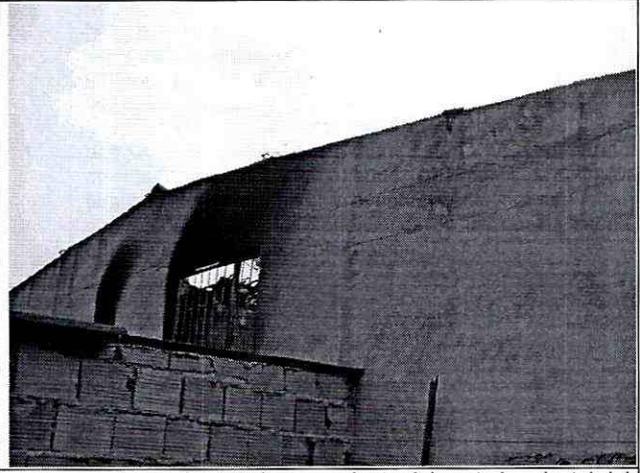
Foto 4. Detalle del muro de cerramiento del costado oriental del predio donde se presentó el incendio, con evidencia de afectaciones.
