**DIAGNÓSTICO TÉCNICO DI-7029**  
**SUBDIRECCIÓN DE EMERGENCIAS**  
**COORDINACIÓN DE ASISTENCIA TÉCNICA**  
**EVENTO SIRE No.1784104**

<b>DIRECCIÓN:</b>	Carrera 23 No.69-01	<b>ÁREA DIRECTA:</b>	70 m2		
<b>SECTOR CATASTRAL :</b>	Colombia	<b>POBLACIÓN ATENDIDA:</b>	2		
<b>UPZ:</b>	98 – Los Alcázares	<b>FAMILIAS</b>	1	<b>ADULTOS</b>	2
<b>LOCALIDAD:</b>	12 – Barrios Unidos	<b>PREDIOS EVALUADOS</b>	1		
<b>CHIP:</b>	AAA0085LWTO	<b>DOCUMENTO REMISORIO</b>	CR-16882

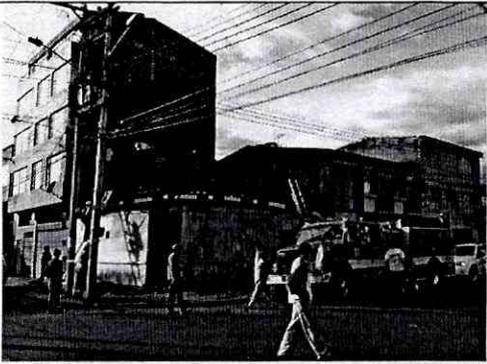
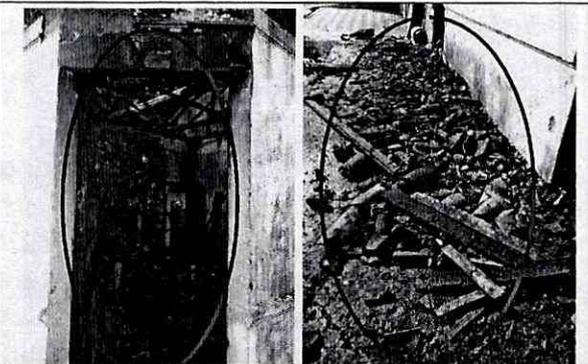
La conflagración causó daños severos a bienes y enseres, así como a gran parte de la vivienda. Adicionalmente, se observó que la cubierta presentó colapso hacia el interior y exterior del predio y dejó elementos tales como mampuestos, madera, fragmentos de tejas y los aleros expuestos, inestables y con posibilidad de desprenderse hacia el interior y exterior del predio. Por otra parte, se observó que los muros divisorios y los muros cerramiento de la vivienda presentan fisuras de tendencia transversal que alcanzan 2mm de abertura y 2m de longitud aproximadamente, fisuras y desprendimientos en los pañetes y daños a puertas, redes internas de teléfonos, energía y posiblemente a las redes internas de gas debidas a las altas temperaturas generadas por el incendio en comento.

Por otra parte, se pudo observar que parte de los elementos que conformaban la cubierta de la vivienda donde se presentó la conflagración cayeron hacia el espacio público aledaño, es decir sobre los andenes de la carrera 23 y la calle 69.

También, se observó que elementos de la cubierta tales como aleros, fragmentos de madera y tejas de barro quedaron expuestos, sin soporte y con posibilidad de caer sobre el espacio público antes mencionado.

<p><b>Fotografía 1.</b> Se muestra predio de la Carrera 23 No.69-01, en el cual se presentó un incendio causando daños severos a la cubierta, puertas, ventanas, redes internas y caída de escombros hacia el interior y exterior del predio. También, se observan los elementos de la cubierta con posibilidad de caer hacia el interior o exterior de la vivienda.</p>	<p><b>Fotografías 2 y 3.</b> Se muestra hacia el interior del predio los daños causados a la cubierta, ventanas, puertas, muebles y enseres. - Por otra parte, se observan elementos de la cubierta que cayeron sobre el espacio público, es decir los andenes de la carrera 23 y calle 69.</p>

Teniendo en cuenta los daños causados por la conflagración en el predio evaluado, se recomendó la evacuación temporal y preventiva de la vivienda al verse comprometida su estabilidad estructural y habitabilidad. Así mismo, se recomendó a la Alcaldía Local de Barrios Unidos la restricción de uso de los andenes perimetrales al predio, ante la posibilidad de desprendimientos de los elementos que hacían parte de la vivienda que quedaron expuestos con posibilidad de desprenderse hacia el espacio público mencionado. Dicha evacuación y restricción se mantienen hasta tanto se mitigue la condición de riesgo y se garantice la estabilidad estructural y la habitabilidad de la vivienda y la funcionalidad del espacio público afectado.

- Al responsable y/o los responsables del predio de la Carrera 23 No.69-01, el cual se encuentra ubicado en el Sector Catastral Colombia de la Localidad de Barrios Unidos, afectado por la conflagración, acatar la recomendación de evacuación, hasta tanto, se realice el retiro controlado de los elementos que componen las cubiertas, carpintería y escombros, que quedaron expuestos, inestables y en riesgo de caída o colapso hacia el interior del predio, se realice un estudio detallado que permita conocer el estado real y las afectaciones a nivel interno de los elementos estructurales y no estructurales de la edificación y que determine las medidas que pueda requerirse implementar para asegurar su estabilidad estructural y funcionalidad acorde a la normatividad vigente, para lo cual se deben tramitar los permisos y licencias respectivos.
