DIAGNÓSTICO TÉCNICO DI-7057
SUBDIRECCIÓN DE EMERGENCIAS
COORDINACIÓN DE ASISTENCIA TÉCNICA
RADICADO FOPAE 2013ER23650

DIRECCIÓN:	Calle 100 No. 13 - 83	ÁREA DIRECTA:	600m ²				
BARRIO:	Chico Norte II	POBLACIÓN ATENDIDA:	40				
UPZ:	97 – Chico Lago	FAMILIAS	20	ADULTOS	40	NIÑOS	0
LOCALIDAD:	2 - Chapinero	PREDIOS EVALUADOS	1				
CHIP	AAA0092RYJH	DOCUMENTO REMISORIO	CR-17052

El día 26 de noviembre de 2013, personal del Fondo de Prevención y Atención de Emergencias – FOPAE en atención al radicado FOPAE 2013ER23650, realizó visita técnica al predio de la Calle 100 No. 13 - 83, del sector catastral Chico Norte II, en la Localidad de Chapinero, donde se emplaza una edificación de seis niveles, posiblemente construida con sistema estructural de pórticos de concreto reforzado.

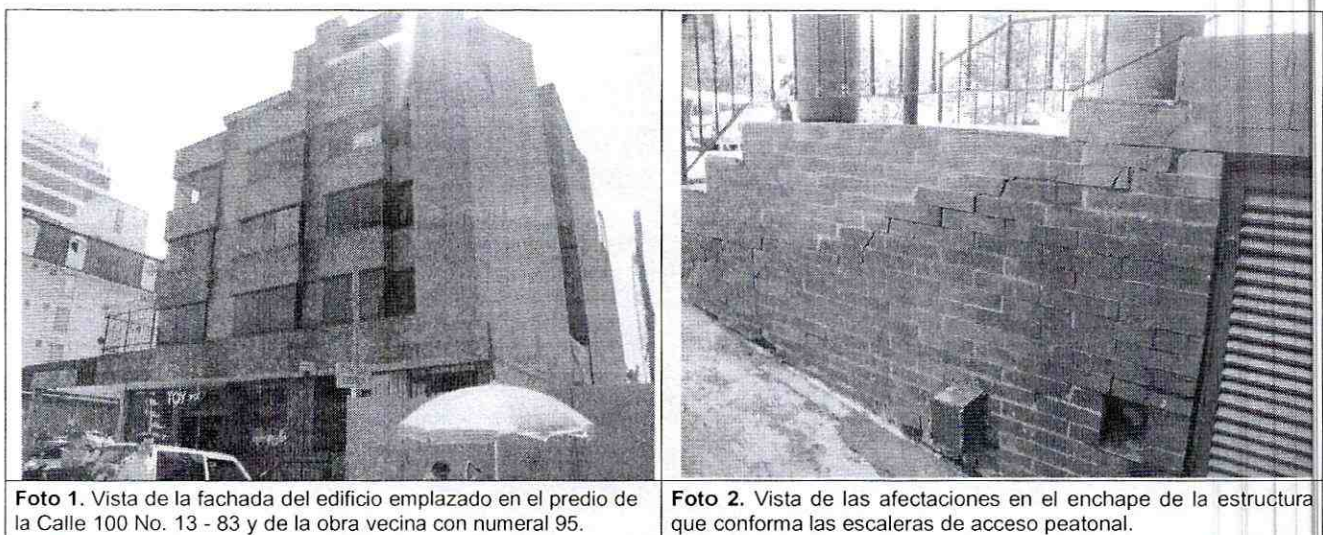
Durante la visita técnica se pudo observar un asentamiento localizado hacia el costado sur-occidental del edificio, en la zona vecina con el edificio construido, se observan agrietamientos importantes de tendencias diagonales y longitudinales y de hasta 1 cm de aberturas aproximadamente en el muro de doble altura que sirve de cerramiento del parqueadero hacia el costado sur-occidental y en los muros de cerramiento exteriores al costado occidental del acceso al parqueadero del edificio y en el enchape de la estructura que conforma la escalera de acceso peatonal del mismo.

Según lo observado, la comunidad ha puesto apuntalamientos con perfiles de madera, para impedir que elementos de mampostería que conforman el muro de cerramiento del parqueadero, caigan hacia el interior del mismo afectando personas y vehículos, adicionalmente las afectaciones evidenciadas pueden comprometer la estabilidad del muro, razón por la cual se recomienda la restricción parcial de uso de los espacios del costado sur-occidental donde se ubican algunos parqueaderos.

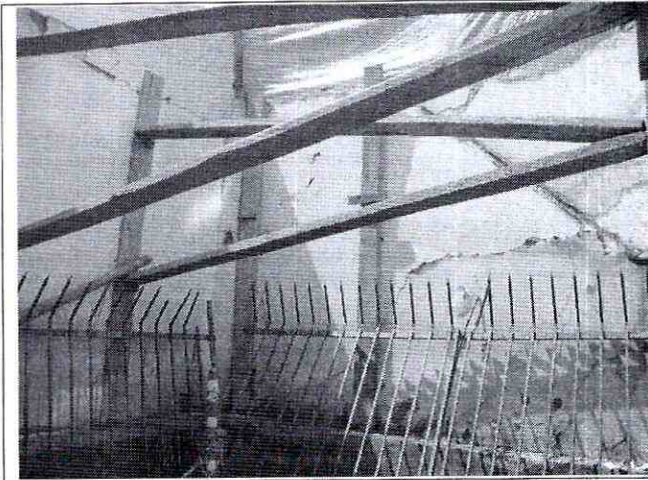
Foto 3. Agrietamientos en los muros de cerramiento del costado sur-occidental del parqueadero.

No.	NOMBRE	DIRECCIÓN	P	A	N	DAÑOS
1	Myriam Cubides	Calle 100 No. 13 - 83	40	40	0	Agrietamientos generalizados de tendencias diagonales y longitudinales, de hasta 1cm de aberturas aproximadamente, en el muro de cerramiento del costado sur-occidental del parqueadero del edificio, evidenciando un asentamiento localizado hacia este costado.

- Mantener la restricción parcial de uso de de los espacios del costado sur-occidental del edificio emplazado en el predio de la Calle 100 No. 13 - 83, del sector catastral Chico Norte II, en la Localidad de Chapinero, hasta tanto se garantice la estabilidad y habitabilidad de la estructura afectada.

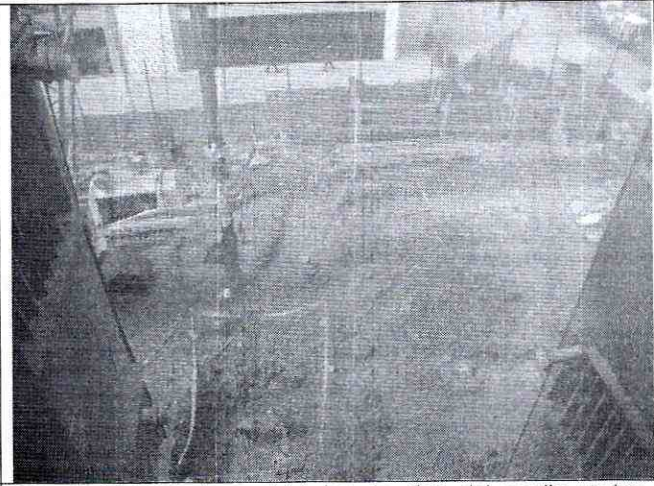
En el predio vecino al oriente de la vivienda visitada, con nomenclatura Calle 100 No. 13 - 95, se adelantan labores de obra de una edificación y en la actualidad se desarrollan labores de excavación y construcción de la cimentación.

Finalmente, es importante mencionar que el proyecto urbanístico que se desarrolla en el predio de la Calle 100 No. 13 - 95, posiblemente no ha tenido en cuenta la susceptibilidad, vulnerabilidad y/o fragilidad de la infraestructura pre-existente en el predio de la Calle 100

Foto 4. Vista de las actividades de obra del predio vecino, excavación, pilotaje y conformación de la cimentación.

- Al responsable o responsables del proyecto en construcción que se adelanta en el predio de la Calle 100 No. 13 - 95, realizar un seguimiento de las condiciones de estabilidad, funcionalidad y seguridad de las edificaciones adyacentes, con una periodicidad tal que se garantice un margen de tiempo para una operación adecuada y oportuna en caso de observarse movimientos en éstos, a fin de advertir y/o evidenciar cambios significativos en el sector afectado, con el objeto de evaluar y definir las acciones inmediatas que se consideren pertinentes.
