DIAGNÓSTICO TÉCNICO DI - No. 7079
SUBDIRECCIÓN DE ANÁLISIS Y MITIGACIÓN DE RIESGOS
COORDINACIÓN DE ASISTENCIA TÉCNICA
EVENTO SIRE No. 1986846

Se presentó un incendio en una fracción de la PLAZA DE MERCADO DE PALOQUEMAO ubicado en la Av. Calle 19 No. 25-04 (Figura No. 1), en el barrio Paloquemao de la Localidad de Mártires, donde se presentaron afectaciones en elementos estructurales y no estructurales que conforman la súper-estructura del área afectada, generando condición de riesgo por eventuales desprendimientos y/o colapsos.

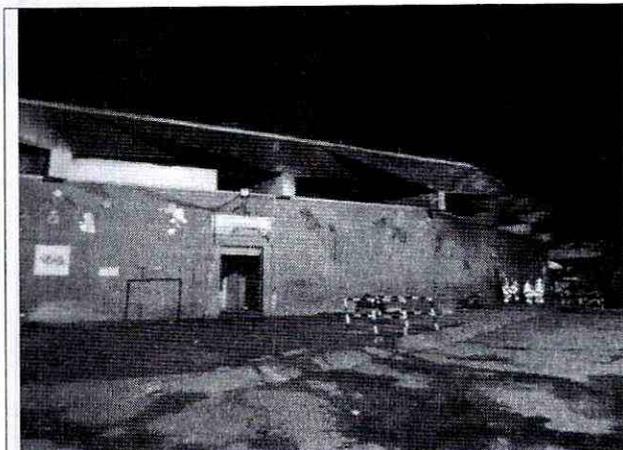
Foto 1. Vista general de la fachada del costado occidental de la edificación donde se presentó el incendio (Plaza de mercado de PALOQUEMAO), ubicado en la Av. Calle 19 No. 25-04.

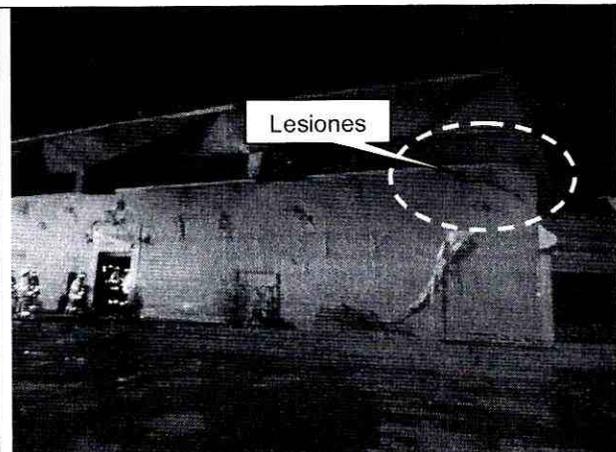
De acuerdo con lo informado por el personal de investigaciones la Unidad Administrativa Especial Cuerpo Oficial de Bomberos UAECOB, que atiende la emergencia, informan que al momento se desconoce la posibles causas que generaron la conflagración. El incendio se presentó en el costado centro occidental del predio de la Av. Calle 19 No. 25-04, afectando directamente elementos estructurales y no estructurales. La construcción que cuenta con cubierta en concreto, sufre lesiones patológicas relacionadas con desprendimientos del material de recubrimiento de placas de cubierta, vigas y columnas (Foto No. 4, 5 y 6) que exponen el acero de refuerzo, las placas triangulares de cubierta evidencian fisuras de tendencia irregular, que se marcan con una abertura cercana a los 0.5 milímetros y que se encuentran filtradas con el material de impermeabilización ("manto asfáltico"); adicionalmente el muro perimetral en mampuestos de arcilla cocida, que definen el perímetro de la edificación hacia el costado occidental, presenta deformaciones y grietas de tendencia diagonal escalonada, con abertura cercanas a los cinco (5) centímetros (Foto No. 2 y 3).

Foto 2. Vista general de la fachada del costado occidental de la edificación donde se presentó el incendio (Plaza de mercado de PALOQUEMAO), ubicado en la Av. Calle 19 No. 25-04.

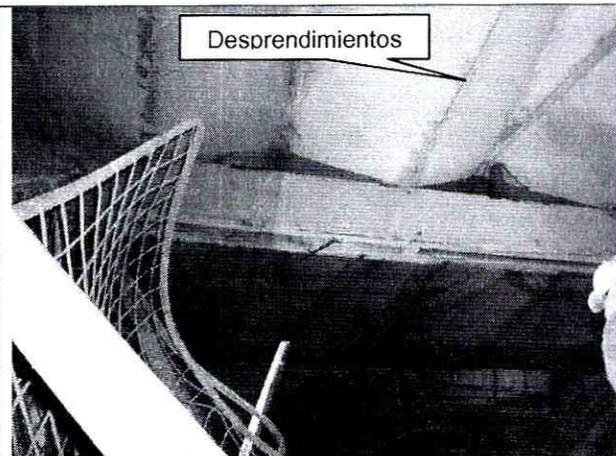
Foto 4. Vista de una fracción de la cubierta en placas de concreto de la zona donde se presentó la conflagración; se observa desprendimientos del concreto de placas y vigas que exponen el acero de refuerzo y se observa escombros de las sub-estructuras metálicas.

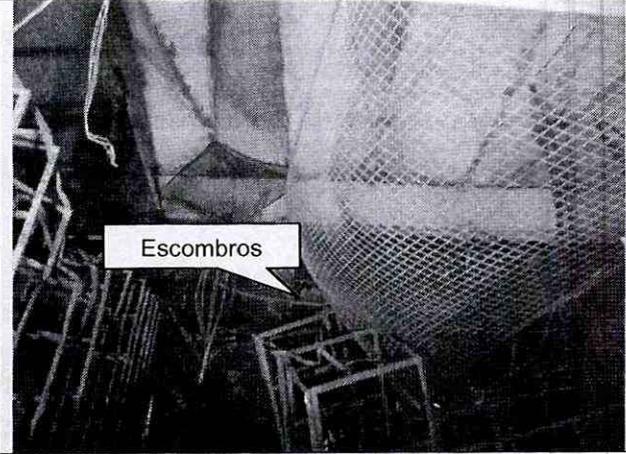
Escombros

Las subestructuras metálicas que se emplazan al interior de la edificación presentan colapsos parciales y deformaciones excesivas, producto del efecto de radiación térmica del incendio, generando un espacio de "escombros metálicos" (Foto No. 6 y 7). Por otro lado, la zona de la edificación que cuenta con cubierta liviana, presenta colapsos parciales de las tejas de "asbesto cemento y de las correas metálicas que la conforman (Foto No. 8).

Foto 6. Vista de una fracción del interior del edificio en concreto, donde se observan los escombros de las sub-estructuras metálicas que conformaban los locales comerciales.

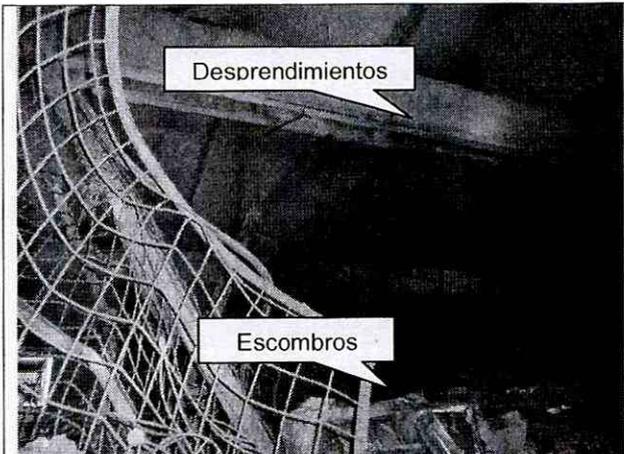
Foto 7. Vista de una fracción del interior del edificio en concreto, donde se observan los escombros de las sub-estructuras metálicas que conformaban los locales comerciales, se observa desprendimientos del material de recubrimiento de viga principal.

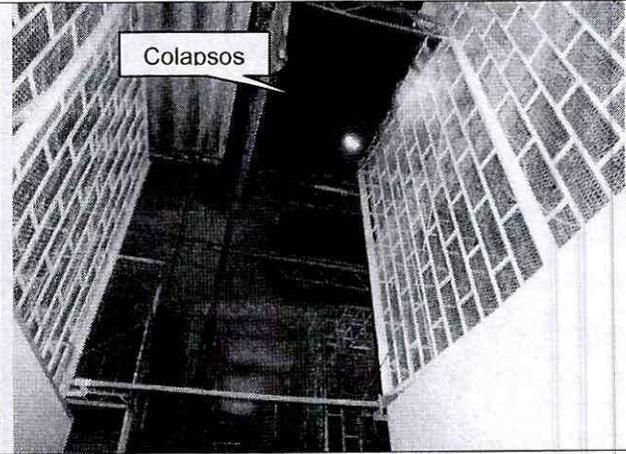
Colapsos

Foto 8. Vista de una fracción de la edificación que cuenta con cubierta liviana, donde se observan colapsos parciales de las tejas de "asbesto cemento" y del entramado metálico que las soporta (celosías metálicas).
