DIAGNÓSTICO TÉCNICO DI - No. 7085
SUBDIRECCIÓN DE ANÁLISIS Y MITIGACIÓN DE RIESGOS
COORDINACIÓN DE ASISTENCIA TÉCNICA
EVENTO SIRE No. 1977668

DIRECCIÓN:	Transversal 9 Bis Este No. 1C-44	ÁREA DIRECTA:	0.1 Ha		
BARRIO:	El Consuelo	POBLACIÓN ATENDIDA:	12		
UPZ:	96 – Lourdes	FAMILIAS	4	ADULTOS	9
LOCALIDAD:	3 – Santa Fe	PREDIOS EVALUADOS	1		
CHIP:	AAA0033MXLF	DOCUMENTO REMISORIO	CR-17303

REMOCIÓN EN MASA

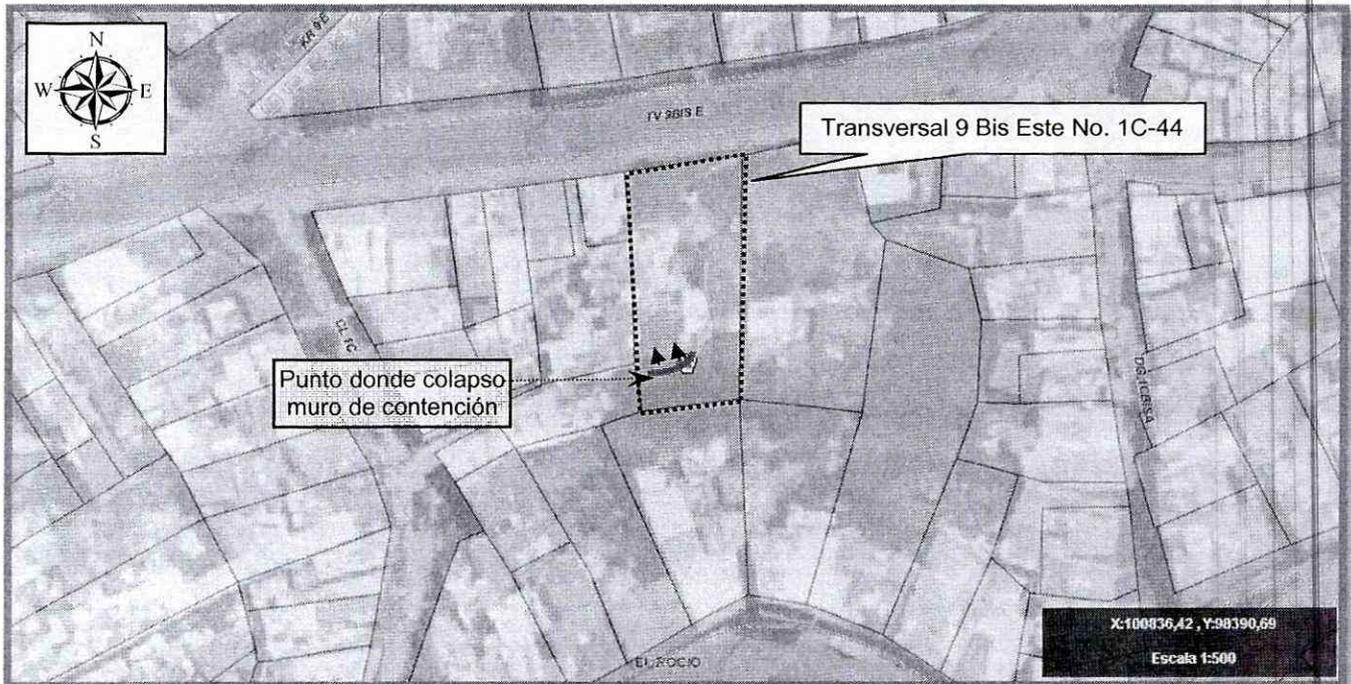
Figura 2. Localización del predio de la Transversal 9 Bis Este No. 1C-44 (Lote 22 de la Manzana 23), Barrio El Consuelo de la Localidad de Santa Fe (Imagen tomada del SINUPOT con base en la información suministrada por el SIG). Donde se presenta la ubicación de la fracción del muro colapsado.

El muro de contención ubicado en el costado occidental de la zona posterior del predio (longitud de seis (6) metros), presento un colapso total, acompañado de un desprendimiento del material del talud de corte que “estabilizaba”, el cual compromete un volumen de material de arcillas limosas de aproximadamente seis (6) metros cúbicos. Los escombros del muro y del material desprendido impactan la edificación de un (1) nivel que se ubica en la zona posterior del predio (Foto No. 2), generando en esta el colapso total del muro perimetral paralelo al muro de contención y el colapso parcial de la cubierta liviana de dicha edificación (Foto No. 3). Adicionalmente se informa que una Persona de género Femenino, que se encontraba en el corredor que separaba la vivienda y el muro de contención afectado, queda atrapada y es liberada por el Cuerpo Oficial de Bomberos.

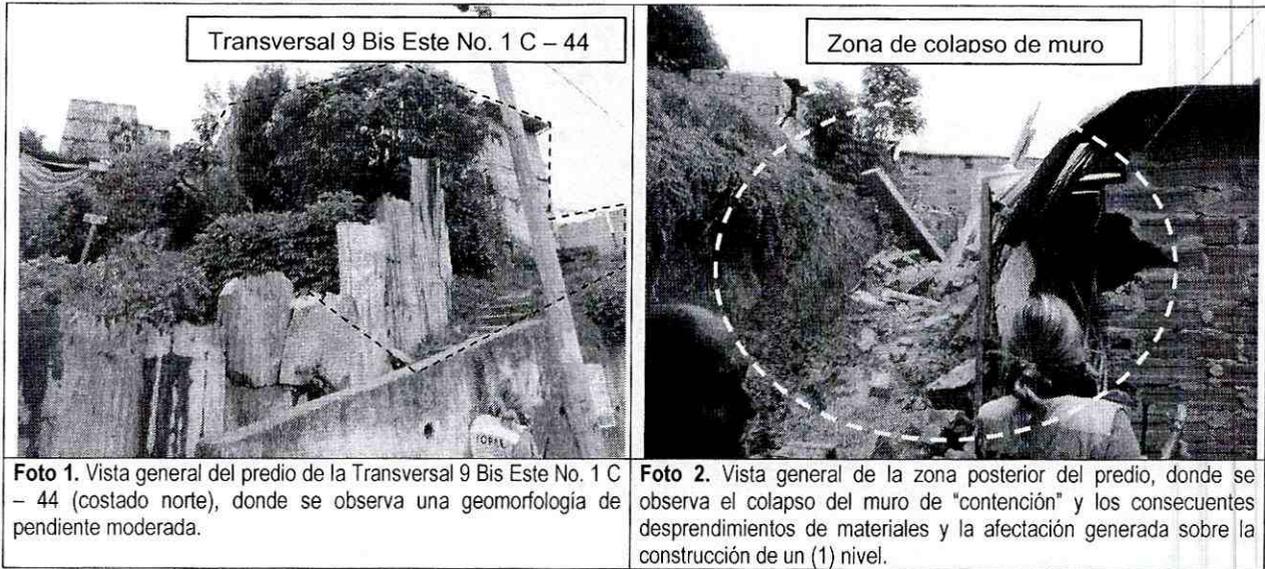
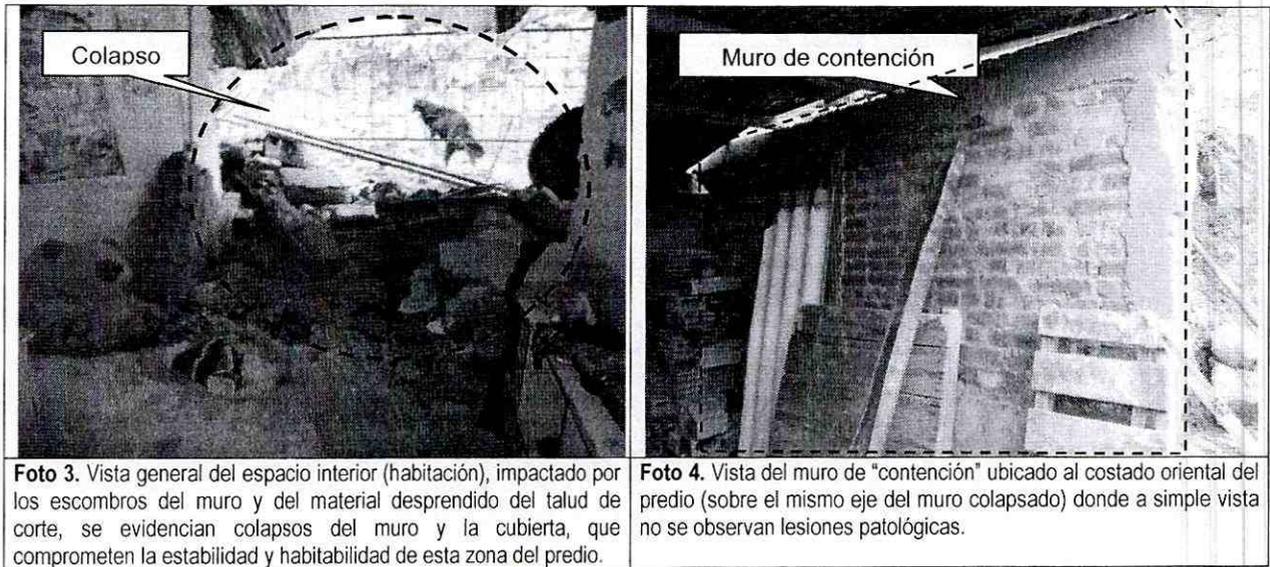
El predio de la Transversal 9 Bis Este No. 1 C – 44, se ubica en una zona de ladera con pendiente moderada (Foto No. 1), con suelos superficiales conformados principalmente por arcillas limosas, hacia la zona posterior del predio (Aproximadamente en el cuarto posterior de la profundidad del predio) se realizó talud de corte (posiblemente para el emplazamiento parcial de la vivienda), el cual tiene una altura cercana a los (2.5) metros, en una longitud de aproximadamente diez (10) metros, con pendiente de tendencia vertical ($\beta \approx 90^\circ$), el cual presenta como medidas de estabilización parcial, dos (2) secciones de muro que se ubican sobre el mismo eje, separados por un vano de abertura estimada de dos (2) metros, definiendo secciones de muros de seis (6) y cuatro (4) metros, el de mayor longitud se ubica hacia el costado occidental y el segundo hacia el costado oriental. Estos muros tienen una altura cercana a los (2.5) metros y están contruidos en sistema de mampostería de arcilla cocida (“ladrillo tolete”), confinada por elementos columnetas y vigas de concreto reforzado (Foto No. 4). Se destaca que en el área inmediata al talud de corte en mención, no se observan obras de manejo de aguas de escorrentía superficial y sub-superficial. Las construcciones que conforman la vivienda emplazada en el predio, se encuentran separadas del muro de contención (aguas abajo) por un corredor abierto de aproximadamente un (1) metro. Aguas arriba del talud, se localiza un espacio abierto (“Solar”); las edificaciones emplazadas en el predio cuentan con niveles variables y diferentes sistemas constructivos, hacia la zona posterior se ubica una construcción de un (1) construida en sistema de muros de carga en mampostería de arcilla cocida sin ningún tipo de confinamiento (“mampostería

Por otra parte, la sección de muro de contención que se ubica al costado oriental con una longitud cercana a los cuatro (4) metros (sobre el mismo eje del muro afectado, Foto No. 4), no evidencia lesiones patológicas a simple vista, no obstante este muro tiene similar configuración y similares condiciones del terreno a las del muro afectado, por lo que no se descarta un posible colapso de dicha sección en el corto plazo, ante cargas normales de servicio (habituales).

Dentro de las posibles causas que generaron el proceso de inestabilidad en el talud de corte, corresponden a la posibles deficiencias constructivas y/o de diseño que presenta el muro de

contención ("estabilización") y a la ausencia de sistemas de manejo de la escorrentía superficial y subsuperficial, la intervención antrópica y anti-técnica en el talud de corte, mas las lluvias registradas en el sector.

Por lo anterior, se considera que en la actualidad se encuentra comprometida la estabilidad y habitabilidad parcial de la vivienda emplazada en el predio de la referencia, ante cargas normales (habituales) de servicio, por tanto se recomienda la restricción temporal de uso de una franja de seis (6) metros paralela al talud de corte (muro de contención) afectado, hasta tanto se realice el retiro controlado de los escombros y se garantice la estabilidad del sector.

- Al responsable y/o responsables del predio de la Transversal 9 Bis Este No. 1 C – 44, del barrio El Consuelo de la localidad de Santa Fe, mantener la restricción parcial de uso de la zona donde se presentó la afectación, en una franja perimetral de seis (6) metros paralelas al talud de corte afectado, hasta tanto se realice el retiro controlado de los escombros y se garantice la estabilidad del talud de corte evaluado.
- Al responsable y/o responsables del predio de la Transversal 9 Bis Este No. 1 C – 44, del barrio El Consuelo de la localidad de Santa Fe, implementar las medidas necesarias que permitan estabilizar el talud de corte, posiblemente realizado para el emplazamiento de la vivienda e implementar las medidas adecuadas para el manejo de las aguas de

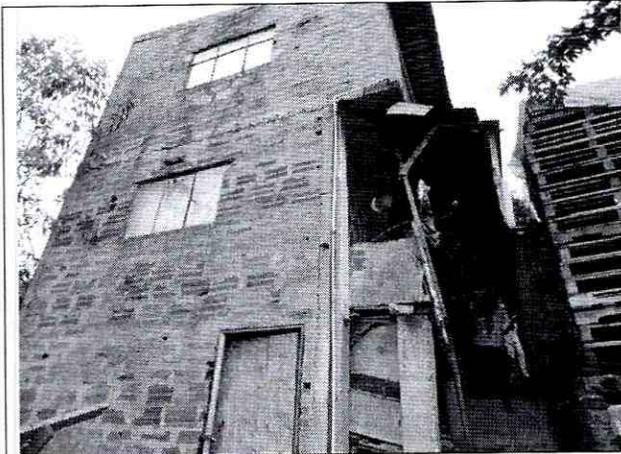
simple”), con cierre de cubierta en teja de metálica (“Zinc”), que se apoya sobre correas de madera; hacia la zona frontal del predio (costado oriental) se emplaza una construcción de tres (3) niveles (Foto No. 5), que sigue la geomorfología del terreno (“Terraza escalonada”), construida en sistema de muros de carga en mampostería de arcilla cocida sin ningún tipo de confinamiento (“mampostería simple”), con placas de entrepiso en concreto reforzado y cierre de cubierta liviana en teja metálica y de “asbesto cemento” que se apoya en correas de madera; hacia la zona frontal del predio (costado occidental) se emplaza una construcción de tres (3) niveles (Foto No. 6), que sigue la geomorfología del terreno (“Terraza escalonada”), construida en sistema de pórticos de madera, con muros de cerramiento en esterilla de guadua y laminas de madera, con placas de entrepiso en entramado de madera y cierre de cubierta liviana en teja metálica y de “asbesto cemento” que se apoya en correas de madera.

Foto 5. Vista general de la construcción de tres (3) niveles, que se emplaza en la zona frontal del predio (costado oriental).

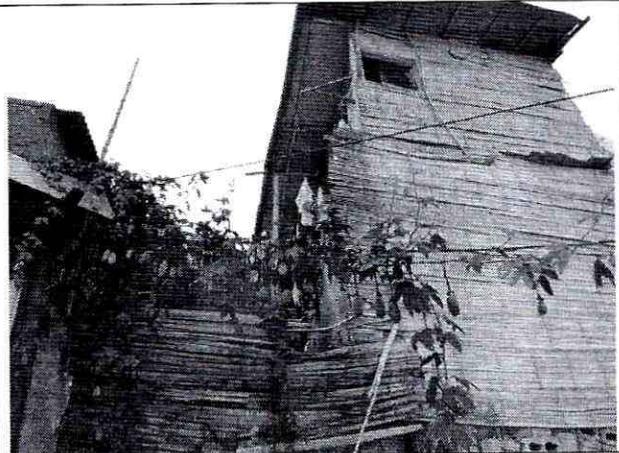
Foto 6. Vista general de la construcción de tres (3) niveles, que se emplaza en la zona frontal del predio (costado occidental).
