DIAGNÓSTICO TÉCNICO DI-7089
SUBDIRECCIÓN DE ANALISIS Y MITIGACIÓN DE RIESGOS
COORDINACIÓN DE ASISTENCIA TECNICA
EVENTO SIRE 1848641.

DIRECCIÓN	Calle 111 Sur No. 8D-11 Este.	ÁREA DIRECTA	1 Ha		
BARRIO	Portal del Divino.	POBLACIÓN ATENDIDA	40		
UPZ	59 - Alfonso López	FAMILIAS	10	ADULTOS	25
LOCALIDAD	5 - Usme	PREDIOS EVALUADOS	10		
CHIP	AAA0153TXTD	OFICIO REMISORIO	CR-17310

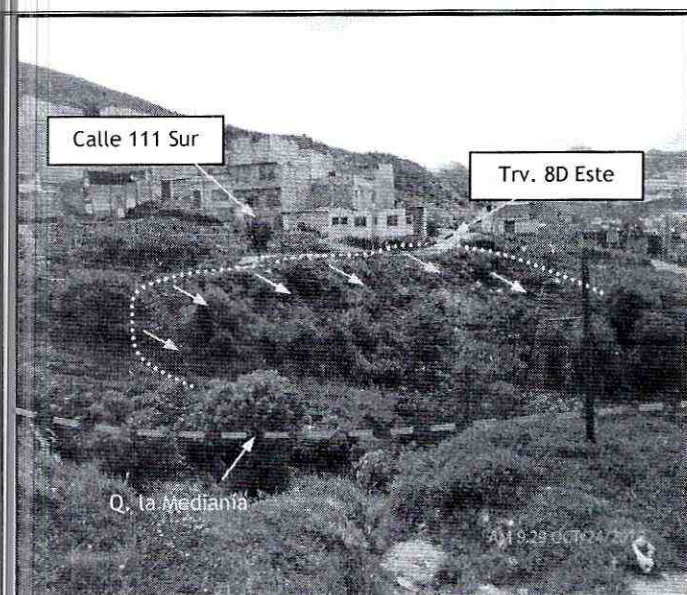
Se evidenció un proceso de remoción en masa de carácter general en una ladera cubierta de pastos, arbustos e individuos arbóreos de menor altura y con una pendiente cercana a los 30°, la cual está ubicada a la altura de la Transversal 8D Este entre la Calle 110 Sur y la Calle 111A Sur, en el barrio Portal del Divino de la localidad de Usme; ladera que presenta hacia su parte alta emplazamiento de viviendas, hacia la zona media un sendero peatonal junto con un muro en gaviones y hacia su parte baja

Según lo observado, el proceso de remoción en masa identificado afecta un área cercana a los 3120m², el cual involucra una masa inestable cercana a los 1000m³ conformado por suelo residual y cobertura vegetal, en donde el material se ha ido depositando sobre la misma ladera. Es de notar que hacia la corona del proceso de remoción en masa se identificó un escarpe entre 0.5m y 0.8m en una longitud de 40m aproximadamente, afectando la funcionalidad de un sendero peatonal no pavimentado, dado que dicho escarpe se observó a lo largo del mencionado sendero peatonal, así como grietas de tracción con aberturas de 8cm aproximadamente, en longitudes de hasta 10m; por lo anterior es posible que se presenten movimientos de terreno adicionales al observado. Adicionalmente, se destaca que las grietas de tracción bordean la cimentación del costado Suroccidental de la vivienda ubicada en el predio de la Calle 111 Sur No. 8D-11 Este, sin generar al momento de la visita técnica afectaciones estructurales que comprometan su estabilidad, además en el sector evaluado se identificó dos (2) pozos de inspección de aguas residuales embebidos en la zona donde se ubica el escarpe del mencionado proceso de inestabilidad, los cuales al parecer se han desplazado de su posición original por lo que muy probablemente las tuberías que llegan a estos pozos de inspección pudiesen presentar desempates o fracturas, lo cual conlleva a que se presenten filtraciones de aguas residuales al terreno que se encuentra inestable.

Fotografía 1. Vista del proceso de remoción en masa evaluado a la altura de la Transversal 8D Este entre la Calle 110 Sur y la Calle 111A Sur, en el barrio el Portal del Divino en la localidad de Usme.

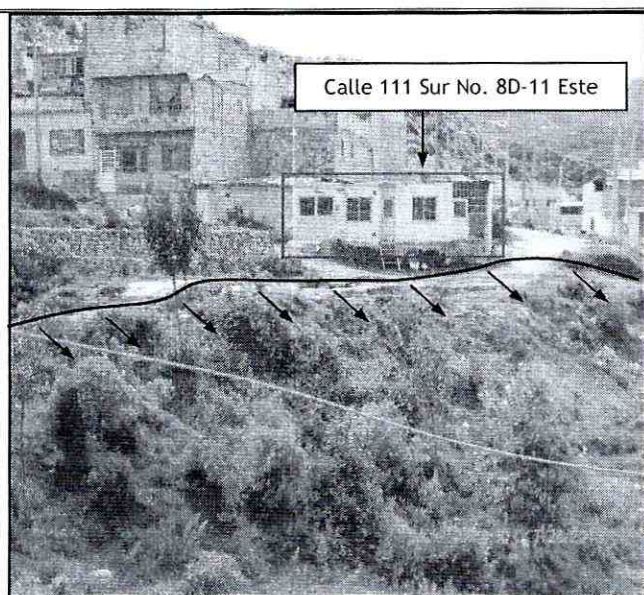
Fotografía 2. Vista del proceso de remoción en masa evaluado a la altura de la Transversal 8D Este entre la Calle 110 Sur y la Calle 111A Sur, en el barrio el Portal del Divino en la localidad de Usme. Se observa la vivienda que presenta compromiso en su estabilidad por encontrarse dentro de la zona de influencia de dicho proceso.

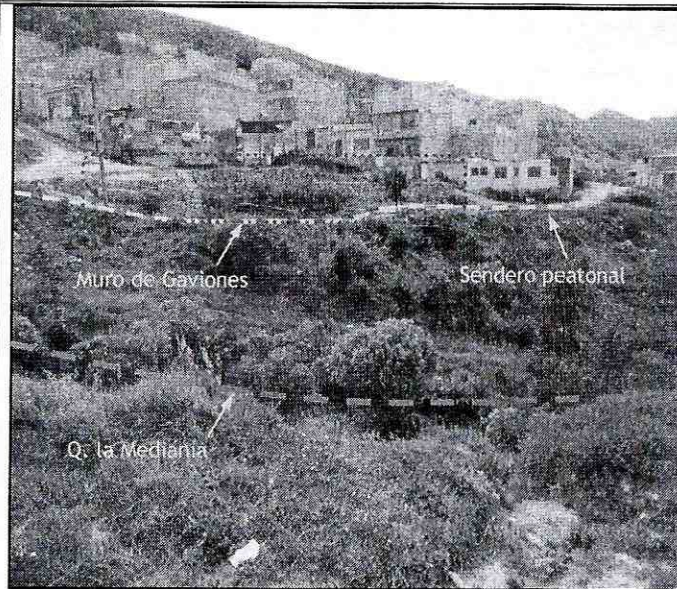
Fotografía 3. Vista del proceso de remoción en masa evaluado a la altura de la Transversal 8D Este entre la Calle 110 Sur y la Calle 111A Sur, en el barrio el Portal del Divino en la localidad de Usme. Se observa el sendero peatonal afectado y el muro en gaviones que se localiza en el sector.

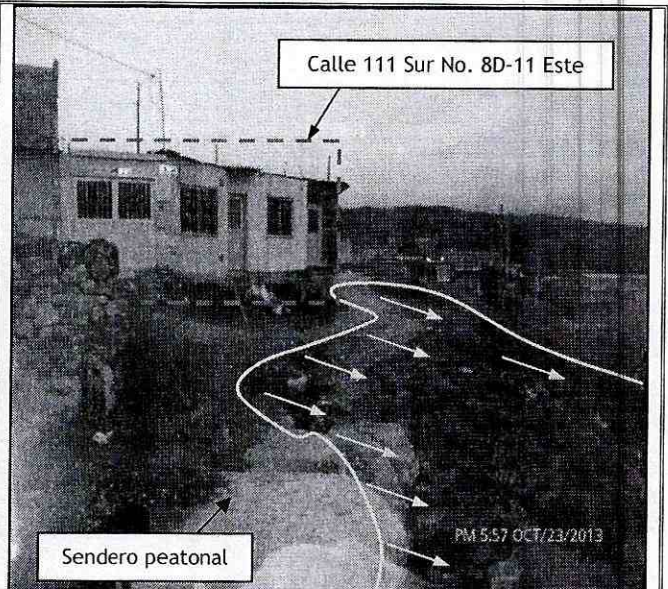
Fotografía 4. Vista del proceso de remoción en masa evaluado a la altura de la Transversal 8D Este entre la Calle 110 Sur y la Calle 111A Sur, en el barrio el Portal del Divino en la localidad de Usme. Se observa la vivienda que presenta compromiso en su estabilidad por encontrarse dentro de la zona de influencia de dicho proceso.

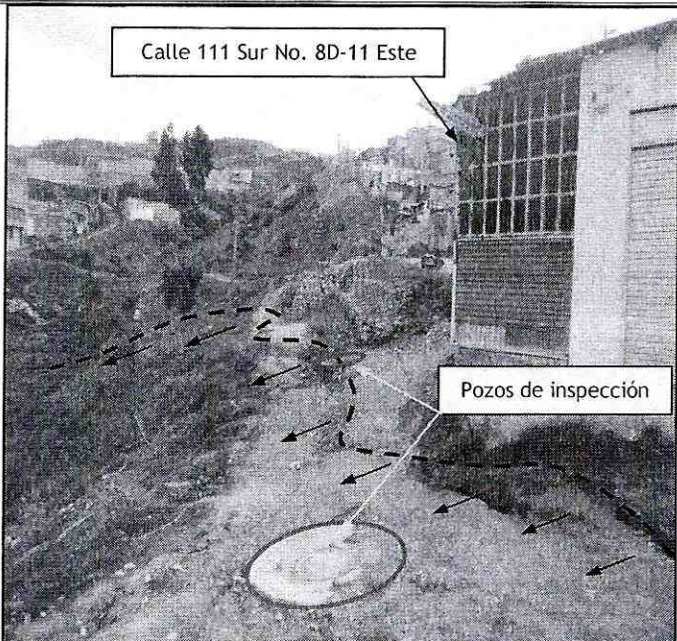
Fotografía 5. Pozos de inspección del sistema de aguas residuales del sector evaluado, los cuales se encuentran dentro de la zona de influencia del proceso de remoción en masa evaluado

- Solicitud de apoyo por medio de la red distrital de presencia de personal de la Empresa de Acueducto y Alcantarillado de Bogotá - EAAB, a fin de realizar revisión de las redes de alcantarillado ubicadas en el sector evaluado, ya que es probable que se estén presentando aportes de aguas residuales al terreno inestable y de ser el caso realizar las acciones pertinentes para evitar dichos aportes de agua.

- Se recomienda a la alcaldía local de Usme y a la empresa de Acueducto y Alcantarillado de Bogotá - EAAB, desde su competencia y en caso de no existir restricciones y/o condicionamientos al uso del suelo, para el sector donde se localiza el sendero peatonal sobre la Transversal 8D Este entre la Calle 110 Sur y la Calle 111A Sur en el barrio Portal del Divino, afectado por el proceso de remoción en masa evaluado en el presente informe técnico, identificar el responsable y/o responsables de implementar las medidas de contención, protección y manejo de las aguas de escorrentía superficial y sub-superficial para el sector en mención, encaminadas a rehabilitar el tránsito de peatones por dicho sendero, así como garantizar la estabilidad del uro en gaviones que se encuentra en dicho sector. De esta manera, las intervenciones a realizar deberán ser apoyadas por personal idóneo y deberán incluir la conformación de obras de protección geotécnica, las cuales deberán contar con un sistema de drenaje para el manejo de las aguas de escorrentía superficial y subsuperficial; garantizando que se cumplan los requerimientos establecidos en el Decreto No. 926 del 19 de marzo de 2010 y el Decreto 340 del 13 de Febrero de 2012, Reglamento Colombiano de Construcción Sismo Resistente NSR-10 de acuerdo con la normatividad vigente y para lo cual deberán tramitarse los permisos y licencias respectivas.

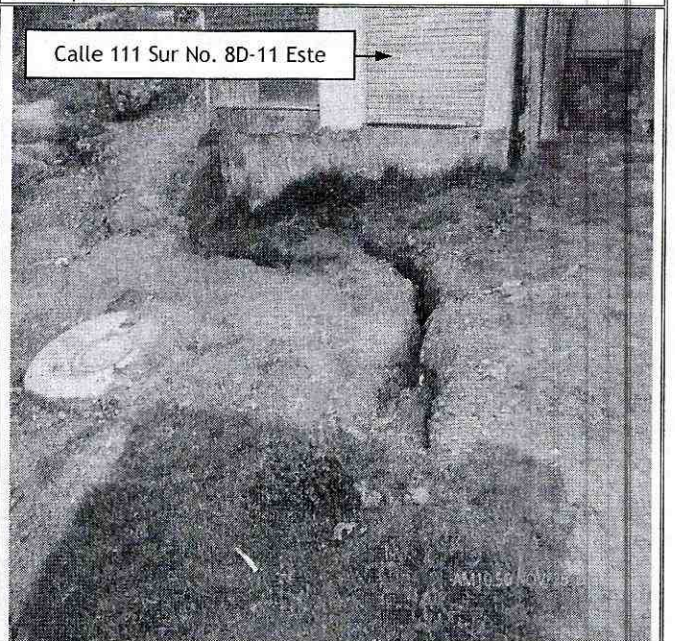
La vivienda ubicada en la Calle 111 Sur No. 8D-11 Este, en el barrio Portal del Divino de la localidad de Usme, donde habita la señora Alba Rocío Rozo Gracia y su familia, la cual se encuentra dentro de la zona de influencia del proceso de remoción en masa identificado en el sector corresponde a una edificación de un (1) nivel construida bajo un sistema estructural de mampostería parcialmente confinada, placa de piso en mortero y cubierta en teja zinc soportada por elementos de madera, sobre la cual no se identificaron patologías estructurales tales como fisuras, grietas, pérdida de verticalidad y/o deformaciones que comprometan su estabilidad ante cargas normales de servicio, sin embargo dada la cercanía de dicha vivienda al proceso de remoción en masa identificado en el sector, es posible que ante un avance considerable del mismo se presente el colapso parcial o total de la mencionada vivienda, razón por la cual y a fin de garantizar la integridad física de los habitantes de la vivienda se recomendó la evacuación de esta.

Fotografía 6. Grieta de tracción que bordea la cimentación de la vivienda ubicada en el predio de la Calle 111 Sur No. 8D-11 Este, en el barrio portal del Divino de la localidad de Usme.

- La estabilidad y habitabilidad de la vivienda ubicada en el predio de la de Calle 111 Sur No. 8D-11 Este, en el barrio Portal del Divino de la localidad de Usme habitada por la señora Alba Rocío Roza Gracia y su familia se encuentra comprometida en el corto plazo dado que se encuentra dentro de la zona de influencia del proceso de remoción en masa de carácter general identificado en el sector, por lo que es probable que de presentarse un avance del mismo se genere el colapso parcial o total de la mencionada vivienda; adicionalmente dadas las deficiencias constructivas observadas es probable que pueda presentar daños ante cargas dinámicas (sismo u otras).

- Se recomienda evacuar e incluir con prioridad técnica uno (1) en el programa de Reasentamiento de Familias Ubicadas en Zonas de Alto Riesgo No Mitigable, en la modalidad de Reubicación de acuerdo a lo estipulado en el Decreto 255 del 12 de Junio de 2013, la vivienda ubicada en el predio de la Calle 111 Sur No. 8D-11 Este, en el barrio Portal del Divino de la localidad de Usme, a fin de garantizar la integridad física de quienes habitan dicha vivienda. (ver tabla 4)

- A la Caja de Vivienda Popular, iniciar el proceso de reasentamiento del predio mencionado en la tabla No. 4, con el fin de realizar la demolición inmediata de las estructura de las vivienda, ya que de no acatarse esta recomendación se puede presentar el colapso total y súbito de las mismas, situación que puede generar riesgos asociados debido a la posibilidad de que por el colapso de la misma se presenten daños en las viviendas adyacentes; adicionalmente es posible que se pueda ver afectada la integridad física de los vecinos y residentes del sector.

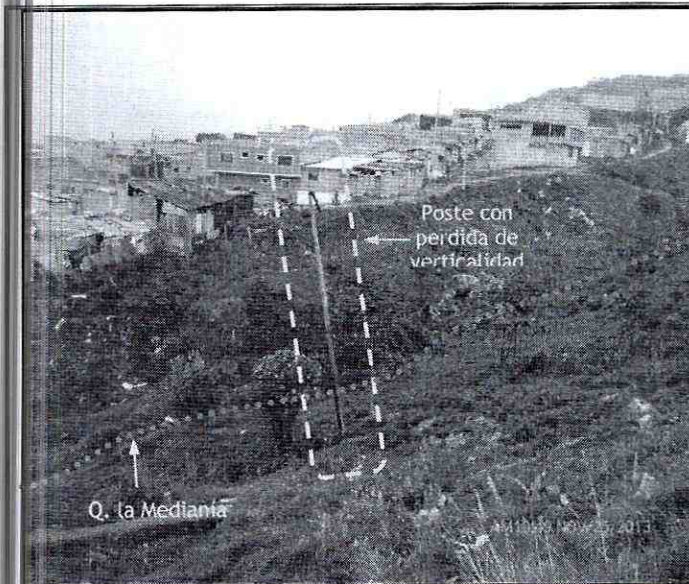
Se resalta que hacia la parte baja del proceso de remoción en masa se ubica un poste de transmisión de energía de media tensión el cual presenta una fuerte pérdida de verticalidad, generada muy posiblemente por el desplazamiento de la masa inestable anteriormente descrita, de igual manera se identificó que sobre el muro de gaviones ubicado hacia la zona media de la ladera (parte alta del proceso de remoción en masa evaluado) se presentan algunas deformaciones, posiblemente asociadas al desconfinamiento del terreno donde se emplaza.

Fotografía 7. Poste de transmisión de energía de media tensión ubicado hacia la parte baja y dentro del proceso de remoción en masa evaluado a la altura de la Transversal 8D Este entre la Calle 110 Sur y la Calle 111 Sur, en el barrio el Portal del Divino en la localidad de Usme.

- Solicitud de apoyo por medio de la red distrital de presencia de personal de la empresa de energía CODENSA, a fin de realizar la relocalización de un poste de transmisión de energía de media tensión el cual presenta una fuerte pérdida de verticalidad, y dado que se ubica dentro de la masa inestable es posible que en el corto plazo presente colapso.

- A la empresa de energía CODENSA S.A., realizar la relocalización del poste de transmisión de energía de media tensión ubicado hacia la parte baja del proceso de remoción en masa identificado en el sector de la Transversal 8D Este entre la Calle 110 Sur y la Calle 111A Sur, en el barrio Portal

del Divino de la localidad de Usme, dado la posibilidad de colapso del mismo y así evitar mayores riesgos en el sector.

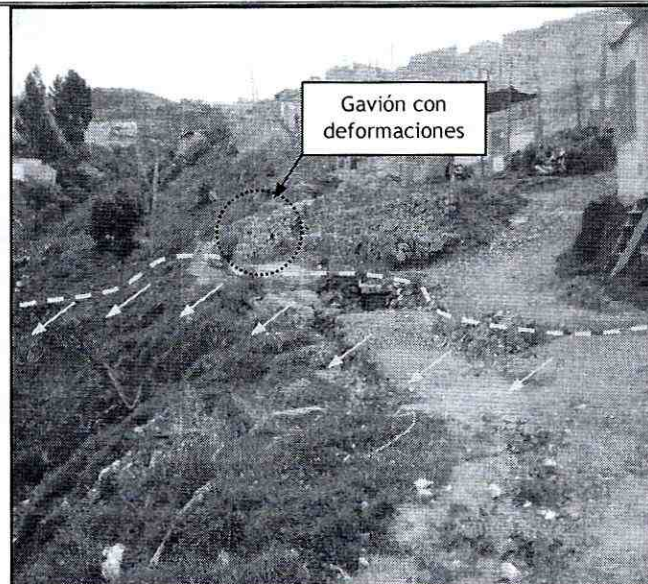
Fotografía 8. Deformaciones en muro de gaviones ubicado hacia la parte alta del proceso de remoción en masa evaluado y ubicado a la altura de la de la Transversal 8D Este entre la Calle 110 Sur y la Calle 111 Sur, en el barrio el Portal del Divino en la localidad de Usme.
