DIAGNÓSTICO TÉCNICO DI-7096
SUBDIRECCIÓN DE EMERGENCIAS
COORDINACIÓN DE ASISTENCIA TECNICA
RADICADO FOPAE 2013ER24283
EVENTO SIRE No. 1927193

DIRECCIÓN	Calle 55 Sur No. 4F-14 (Dir. Nueva) Calle 55 Bis Sur No. 5-38 (Dir. Antigua) Manzana 58 – Lote 2 (SDP - UAECD)		ÁREA DIRECTA			40 m²		
BARRIO	La Paz	POBLACIÓN ATENDIDA:			8			
UPZ	54 – Marruecos	FAMILIAS	1	ADULTOS	4	NIÑOS	4	
LOCALIDAD	18 – Rafael Uribe Uribe	PREDIOS EVALUADOS			1			
CHIP	AAA0028MCX	OFICIO REMISORIO			CR-17338

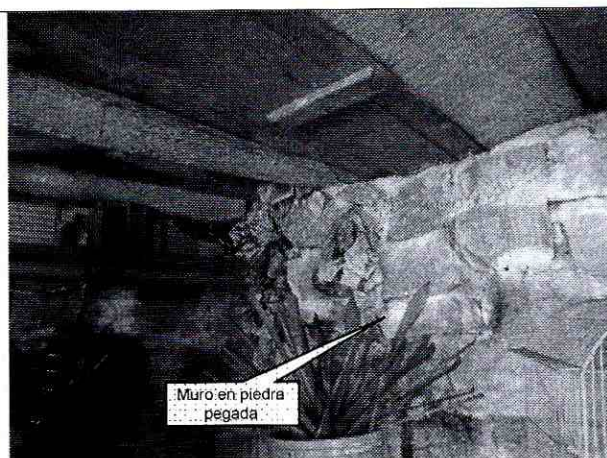
una pendiente de tendencia vertical ($\beta \approx 90^\circ$), altura aproximada de 2.3 m, longitud aproximada de 5 m y como medida de estabilización con un muro en piedra pegada en estas mismas dimensiones, en donde no se evidenció ningún tipo de elementos estructurales de confinamiento del tipo vigas y/o columnas. Es pertinente resaltar que dicho muro, al no ser una estructura monolítica pudiere no ser una medida adecuada para soportar los empujes generados por el terreno, adicionalmente es posible que el muro en mención soporte presiones hidrostáticas considerables, dado que no se evidenció que el mismo contara con sistemas para el drenaje del agua de escorrentía sub-superficial, situación evidenciada por las humedades y filtraciones de agua observadas sobre el mismo al momento de la visita, teniendo en cuenta la fuertes lluvias presentadas en el sector, el grado de saturación del suelo y como se mencionó anteriormente, la ausencia de sistemas para el manejo de la escorrentía superficial y sub-superficial.

Foto 2. Se aprecia el muro en piedra pegada ubicada hacia el costado Nor-Oriental del predio evaluado, donde se aprecia que sirve de soporte del entepiso en madera del segundo nivel de la vivienda emplazada en dicho predio.

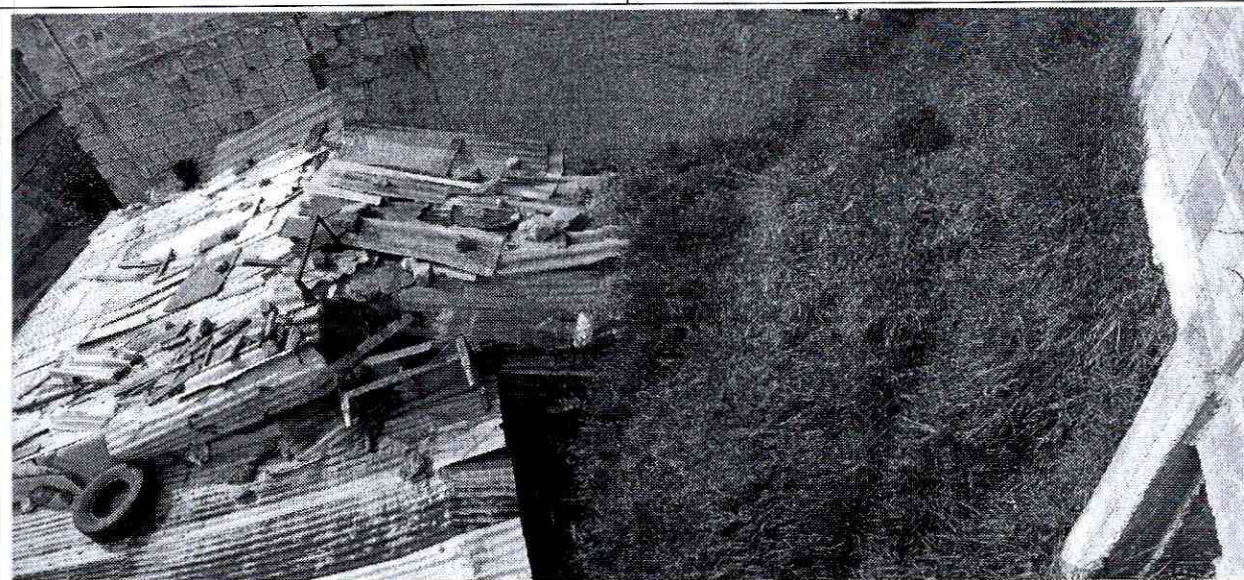
Hacia la parte alta del talud de corte anteriormente mencionado, se localiza una zona verde que ocupa un área aproximada de 20 m², en la cual no se evidencia manejo de las aguas de escorrentía superficial, motivo por el cual parte de estas aguas se infiltran hacia el interior del terreno, generando un aporte importante para la inestabilidad del talud de corte y el aumento en las presiones hidrostáticas en el muro en piedra pegada que fue construido como medida de estabilización en el mismo.

Foto 3. Vista de la zona verde ubicada hacia la parte alta del talud de corte que se localiza hacia el costado Nor-Oriental del predio con nomenclatura oficial Calle 55 Sur No. 4F-14, Manzana 58 Lote 2 (UAECD - SDP) del Barrio La Paz de la Localidad de Rafael Uribe Uribe, donde se aprecia que no cuenta con sistemas para el drenaje del agua de escorrentía superficial.
