**DIAGNÓSTICO TÉCNICO DI-7100**  
**SUBDIRECCIÓN DE ANÁLISIS Y MITIGACIÓN DE RIESGOS**  
**COORDINACIÓN DE ASISTENCIA TÉCNICA**  
**RADICADO FOPAE 2013ER26780 - EVENTO SIRE 2020372**

<b>DIRECCIÓN</b>	Calle 19A No. 16-50	<b>ÁREA DIRECTA</b>		264 m <sup>2</sup>			
<b>BARRIO</b>	La Favorita	<b>POBLACIÓN ATENDIDA:</b>			11		
<b>UPZ</b>	102 – La Sabana	<b>FAMILIAS</b>	2	<b>ADULTOS</b>	7	<b>NIÑOS</b>	3
<b>LOCALIDAD</b>	14 – Los Mártires	<b>PREDIOS EVALUADOS</b>			2		
<b>CHIP</b>	AAA0072TLNX	<b>OFICIO REMISORIO</b>			CR-17350

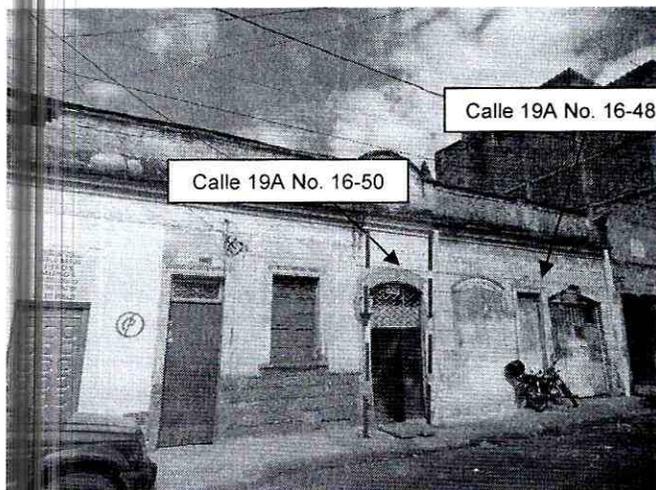
**Foto 1.** Vista general del predio de la Calle 19A No. 16-50 del Sector Catastral La Favorita de la Localidad Los Mártires

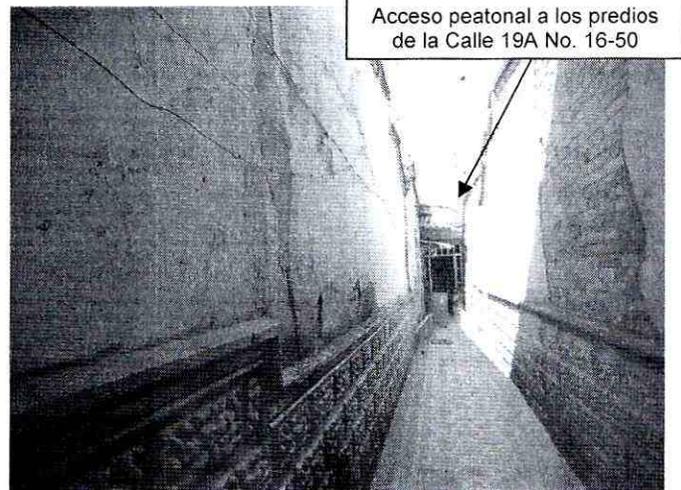
**Foto 2.** Vista al interior del predio de la Calle 19A No. 16-50 del Sector Catastral La Favorita de la Localidad Los Mártires

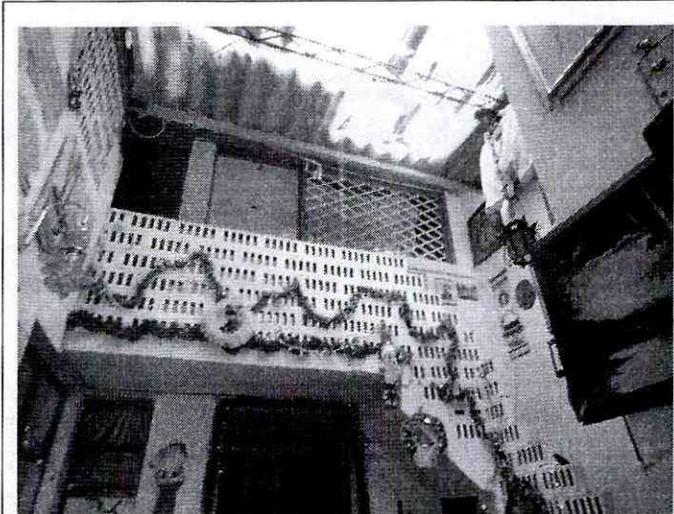
Las dos unidades habitacionales descritas anteriormente presentan deficiencias constructivas relacionadas con la falta de elementos de confinamiento y amarre del tipo vigas y columnas haciéndola vulnerable ante la acción de cargas dinámicas (sismo u otros), en la cual no se observaron fisuras, grietas, deformaciones u otro tipo de patología que indiquen compromiso en su estabilidad a corto plazo bajo cargas normales de servicio.

**Foto 3.** Vista al interior a la unidad habitacional que tiene por nomenclatura Calle 19A No. 16-50 Interior 1, en la cual no se observaron fisuras, grietas, deformaciones u otro tipo de patología que indiquen compromiso en su estabilidad a corto plazo bajo cargas normales de servicio.

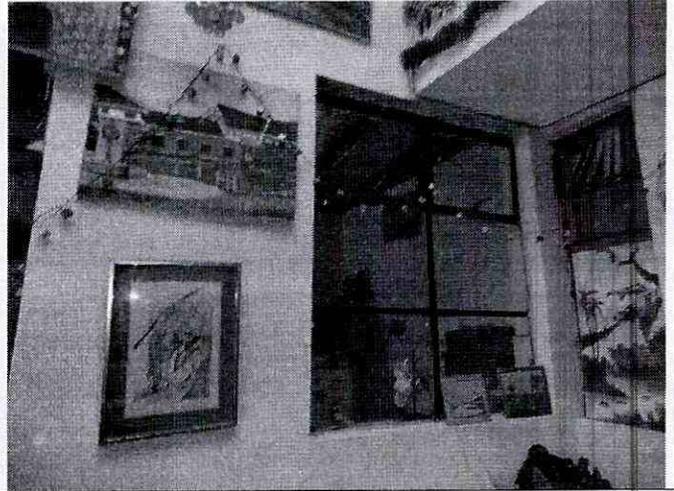
**Foto 4.** Vista al interior a la unidad habitacional que tiene por nomenclatura Calle 19A No. 16-50 Interior 1, en la cual no se observaron fisuras, grietas, deformaciones u otro tipo de patología que indiquen compromiso en su estabilidad a corto plazo bajo cargas normales de servicio.

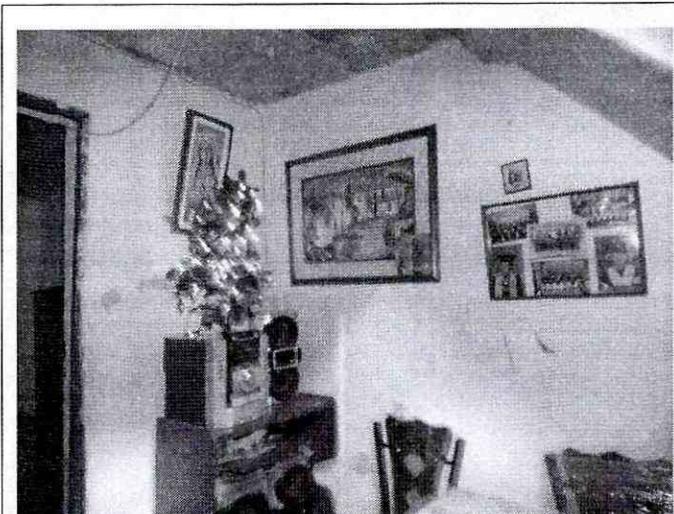
**Foto 5.** Vista al interior a la unidad habitacional que tiene por nomenclatura Calle 19A No. 16-50 Interior 3, en la cual no se observaron fisuras, grietas, deformaciones u otro tipo de patología que indiquen compromiso en su estabilidad a corto plazo bajo cargas normales de servicio.

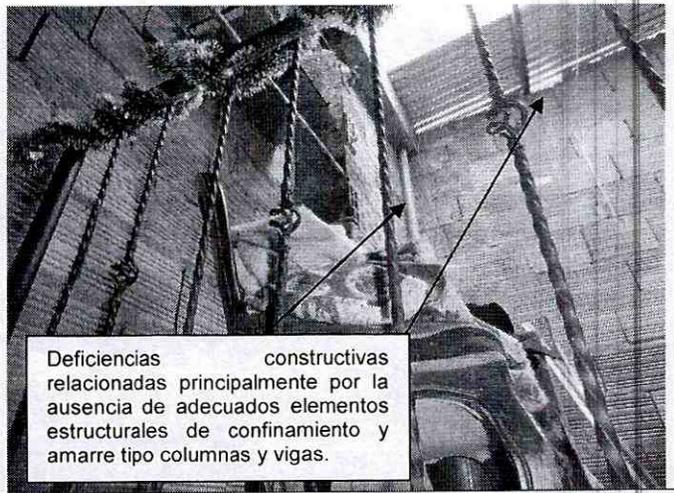
**Foto 6.** Vista al interior a la unidad habitacional que tiene por nomenclatura Calle 19A No. 16-50 Interior 3.

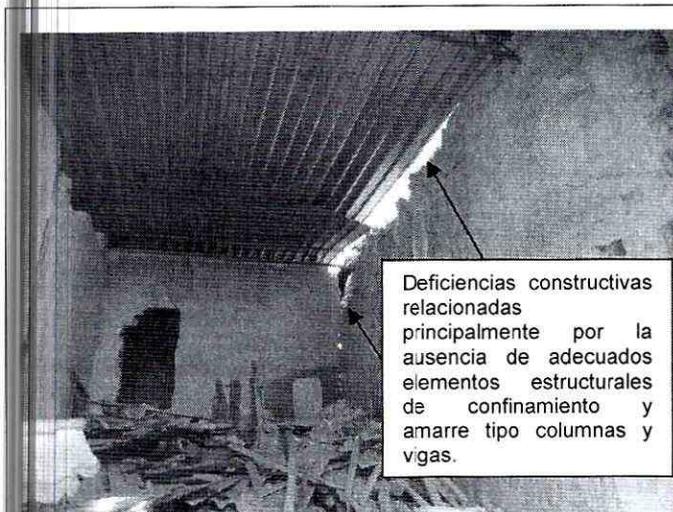
Se realiza visita a la unidad habitacional que tiene por nomenclatura Calle 19A No. 16-50 Interior 2, en el cual se identifica una vivienda de un (1) nivel, no habitada parcialmente demolida, construida en mampostería simple sin elementos estructurales de confinamiento (columnas o vigas), parcialmente cubierta con teja de zinc soportada por cerchas metálicas, presentando un grado de deterioro en su estructura, posiblemente asociado a la falta de reforzamiento, mantenimiento y mejoramiento de la calidad de la misma, así como deficiencias constructivas relacionadas principalmente por la ausencia de elementos estructurales de confinamiento y amarre tipo vigas de coronación y columnas, haciéndola vulnerable ante la acción de cargas dinámicas (sismo u otros).

Deficiencias constructivas relacionadas principalmente por la ausencia de adecuados elementos estructurales de confinamiento y amarre tipo columnas y vigas.

**Foto 7.** Vista al interior a la unidad habitacional que tiene por nomenclatura Calle 19A No. 16-50 Interior 2, no habitada parcialmente demolida presentando un grado de deterioro en su estructura, posiblemente asociado a la falta de reforzamiento, mantenimiento y mejoramiento de la calidad de la misma.

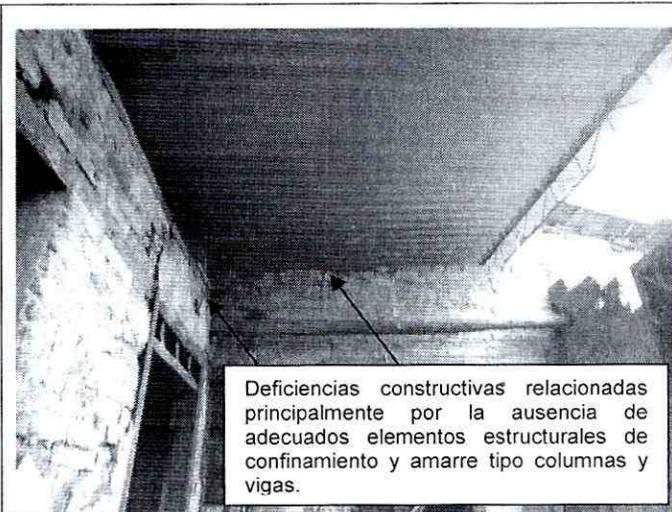
Deficiencias constructivas relacionadas principalmente por la ausencia de adecuados elementos estructurales de confinamiento y amarre tipo columnas y vigas.

**Foto 8.** Vista al interior a la unidad habitacional que tiene por nomenclatura Calle 19A No. 16-50 Interior 2, no habitada parcialmente demolida presentando un grado de deterioro en su estructura, posiblemente asociado a la falta de reforzamiento, mantenimiento y mejoramiento de la calidad de la misma.

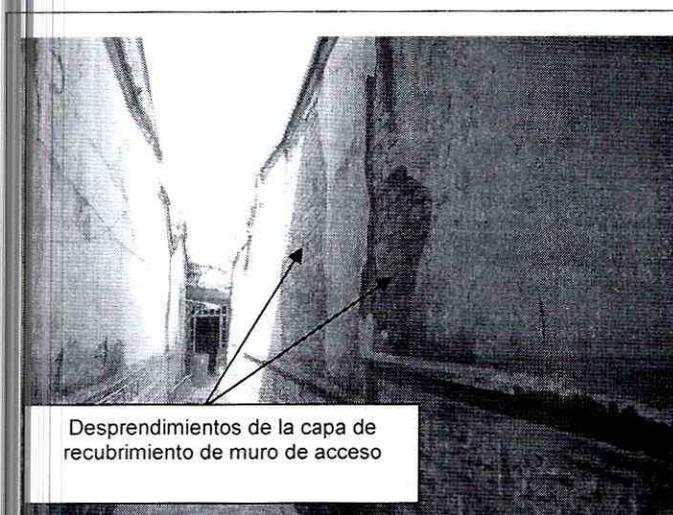
Durante la visita técnica, se evidencia que uno (1) de los muros que separa el único acceso a las tres (3) unidades habitacionales ubicado al costado suroriental, presenta agrietamientos de tendencia longitudinales con aberturas de hasta 5 milímetros y longitudes que oscilan entre 1 a 3 metros y con desprendimientos de la capa de recubrimiento de muro.

En consecuencia de lo anterior, se considera probable que los daños relacionados con los agrietamientos del muro de acceso al predio de la Calle 19A No. 16-50 del Sector Catastral La Favorita de la Localidad Los Mártires, posiblemente estén asociados por la falta de elementos estructurales de confinamiento (columnas o vigas) y a la falta de reforzamiento, mantenimiento y mejoramiento y por la altura y esbeltez de dicho muro.

Desprendimientos de la capa de recubrimiento de muro de acceso

**Foto 9.** Muro ubicado al costado suroriental del predio de la Calle 19A No. 16-50 del Sector Catastral La Favorita de la Localidad Los Mártires, que separa el acceso a las tres (3) unidades habitacionales.

- ▲ Se recomienda al responsable y/o responsables del predio de la Calle 19A No. 16-50 del Sector Catastral La Favorita de la Localidad Los Mártires, implementar acciones para garantizar la estabilidad del muro de acceso ubicado al costado suroriental, ya sea mediante la demolición, reconstrucción y/o reforzamiento del muro en acceso, acciones que se deberán adelantar con el apoyo de personal idóneo, garantizando que se cumplan los requerimientos establecidos en el Decretos No. 926 del 19 de marzo de 2010 y su Decreto Modificatorio No. 340 del 13 de Febrero de 2012, Reglamento Colombiano de Construcción Sismo Resistente NSR-10 de acuerdo con la normatividad vigente, para lo cual se deben tramitar los permisos y licencias respectivos.

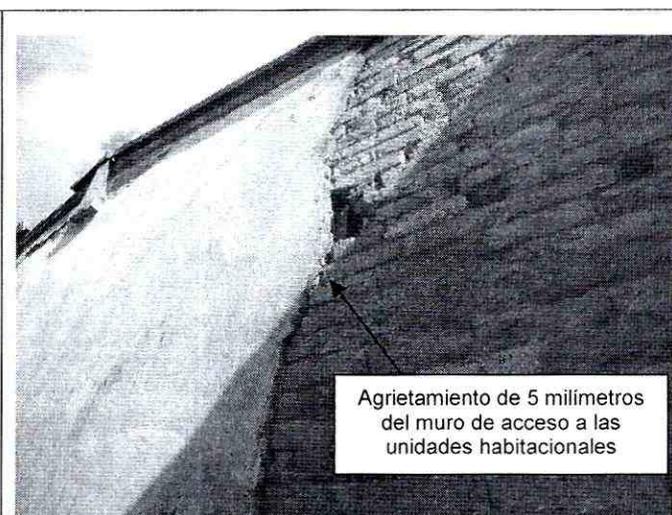
Agrietamiento de 5 milímetros del muro de acceso a las unidades habitacionales

**Foto 10.** Vista del muro de acceso al predio de la Calle 19A No. 16-50 del Sector Catastral La Favorita de la Localidad Los Mártires, donde se observa agrietamiento de 5 milímetros.

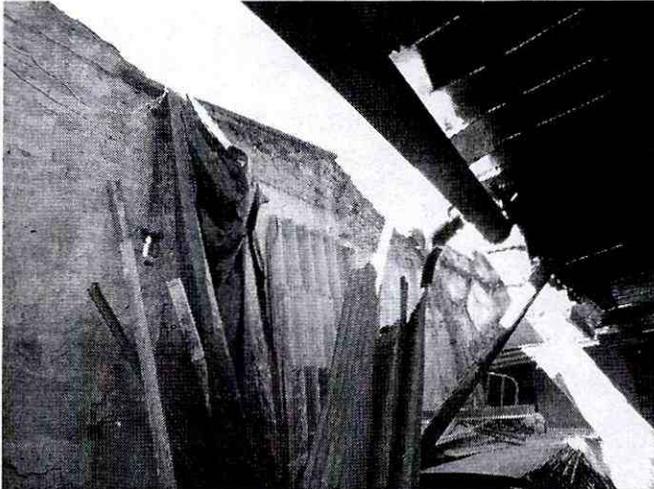
Se verifico el predio colíndate, el cual funciona como local comercial, ubicado en la Calle 19A No. 16-48 del Sector Catastral La Favorita de la Localidad Los Mártires el cual comparte el muro de acceso del predio de la Calle 19A No. 16-50 del Sector Catastral La Favorita de la Localidad Los Mártires, evidenciando las mismas afectaciones enunciadas anteriormente.

**Foto 11.** Vista del muro ubicado al costado suroriental desde el predio de la Calle 19A No. 16-48 del Sector Catastral La Favorita de la Localidad Los Mártires.

- ▲ Se recomienda al responsable y/o responsables del predio de la Calle 19A No. 16-48 del Sector Catastral La Favorita de la Localidad Los Mártires, implementar acciones para garantizar la estabilidad del muro de acceso ubicado al costado suroriental, ya sea

mediante la demolición, reconstrucción y/o reforzamiento del muro en acceso, acciones que se deberán adelantar con el apoyo de personal idóneo, garantizando que se cumplan los requerimientos establecidos en el Decretos No. 926 del 19 de marzo de 2010 y su Decreto Modificatorio No. 340 del 13 de Febrero de 2012, Reglamento Colombiano de Construcción Sismo Resistente NSR-10 de acuerdo con la normatividad vigente, para lo cual se deben tramitar los permisos y licencias respectivos.

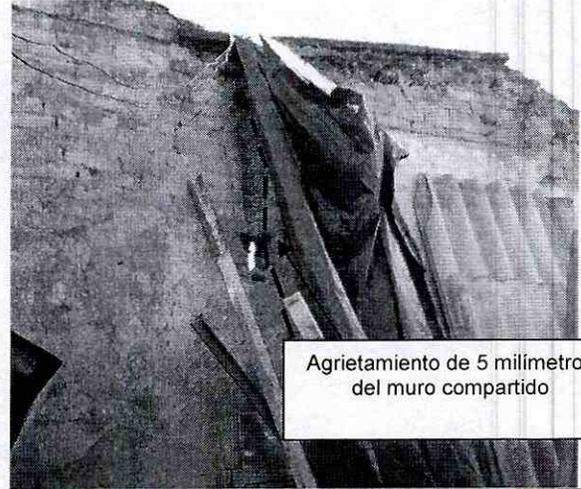
Agrietamiento de 5 milímetros del muro compartido

**Foto 12.** Vista del muro ubicado al costado suroriental desde el predio de la Calle 19A No. 16-48 del Sector Catastral La Favorita de la Localidad Los Mártires., donde se observa agrietamiento de 5 milímetros.
