DIAGNÓSTICO TÉCNICO DI-7115
SUBDIRECCIÓN DE EMERGENCIAS
COORDINACIÓN DE ASISTENCIA TECNICA
RADICADO FOPAE 2013ER25459

DIRECCIÓN	Carrera 1A No. 127B-56 Manzana 8 – Lote 59 (UAECD)	ÁREA DIRECTA	250 m ²				
BARRIO	Unicerros	POBLACIÓN ATENDIDA:			1200		
UPZ	14 – Usaquén	FAMILIAS	500	ADULTOS	800	NIÑOS	400
LOCALIDAD	1 - USAQUEN	PREDIOS EVALUADOS			1		
CHIP	AAA0223BFAW	OFICIO REMISORIO			CR-17382

DI-7115

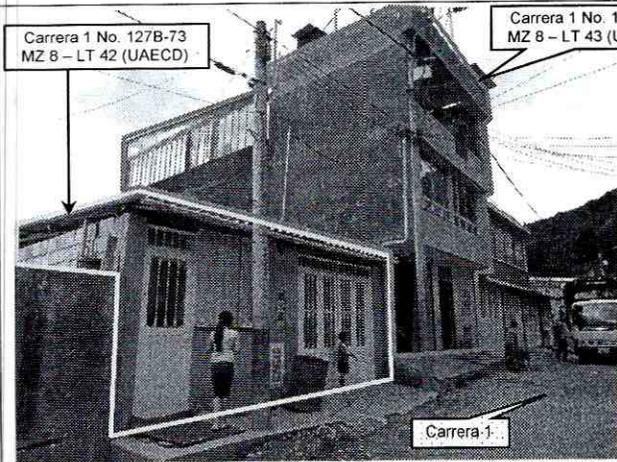
Por otro lado, hacia la parte alta del talud de corte evaluado, se encuentran emplazadas las edificaciones de los predios con nomenclatura Carrera 1 No. 127B-69, Manzana 8 Lote 43 (UAECD), Carrera 1 No. 127B-73, Manzana 8 Lote 42 (UAECD) y Carrera 1 No. 127B-75, Manzana 8 Lote 41 (UAECD), las cuales corresponden a edificaciones de 3, 4 y 5 niveles, 2 de los cuales se encuentran por debajo de la rasante de la vía correspondiente a la Carrera 1, construidas en mampostería parcialmente confinada y en donde de acuerdo con la inspección visual realizada desde el exterior de las mismas se evidenció que presentan deficiencias constructivas relacionadas con la continuidad en los elementos de confinamiento y amarre del tipo vigas y columnas, sin embargo se destaca que no se identificaron fisuras, grietas u otro tipo de patología estructural que comprometan en el corto plazo su estabilidad y habitabilidad bajo cargas normales de servicio.

Foto 2. Se aprecian las viviendas emplazadas hacia la parte alta del talud de corte del predio con nomenclatura Carrera 1A No. 127B-56, Manzana 8 Lote 59 (UAECD), del Barrio Unicerros de la Localidad de Usaquén.

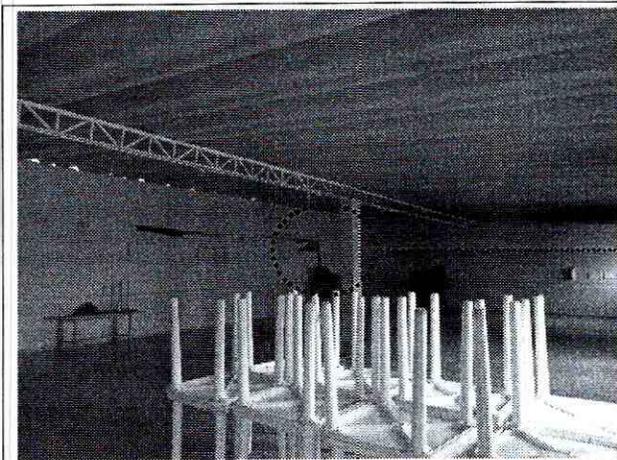
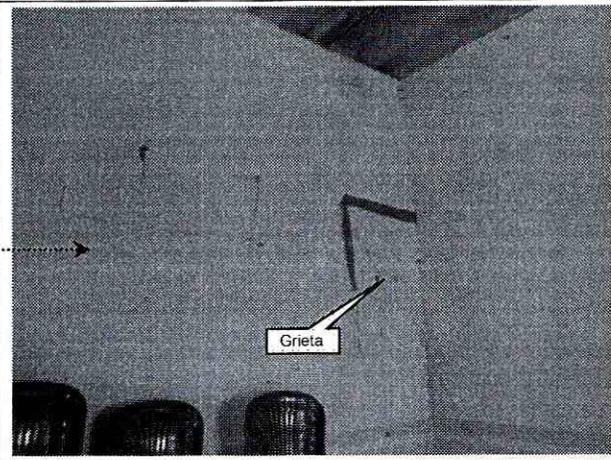
longitud aproximada de 20 m y en donde no fue posible determinar si presenta medidas de estabilización y sistemas para el drenaje sub-superficial en el mismo, por lo que se estima el muro de cerramiento del costado Oriental de la edificación hace las veces de estabilización del mismo, el cual está construido en los primeros 2/3 (de abajo hacia arriba) en sistema de pantallas de concreto reforzado, y hacia el último tercio construido con mampostería de arcilla cocida.

Dentro de las posibles causas por las cuales se presentó el avance en las afectaciones en salón comunal del Barrio Uniccerros, descritas en el RO-52959, se encuentran el no haber acatado las recomendaciones dadas en dicha respuesta oficial, las deficiencias constructivas evidenciadas en esta edificación y los movimientos diferenciales inducidos por las edificaciones emplazadas hacia la parte alta del talud de corte en comento, situación que no pudo ser verificada en la inspección visual.

Fotos 4 y 5. Vista del agrietamiento de tendencia horizontal y vertical en el muro de cerramiento del costado Oriental de la edificación emplazada en el predio con nomenclatura Carrera 1A No. 127B-56, Manzana 8 Lote 59 (UAECD), del Barrio Unicerros de la Localidad de Usaquén.

No	UH	FAM	NOMBRE (Cabeza Hogar)	P	A	N	TENENCIA	DIRECCIÓN	DAÑOS EN PREDIOS
1	0	500	María Elena Pedraza	8	800	400	Secretaria de la Junta de Acción Comunal Barrio Unicerros	Carrera 1 No. 127B-56 MZ 8 – LT 59 Barrio Unicerros - Localidad de Usaquén	Se presenta un avance en las afectaciones identificadas y descritas en el RO-52959, relacionadas con el agrietamiento de tendencia horizontal, vertical y diagonal en los muros de cerramiento y de fachada, con espesores variables que oscilan entre 1 mm y 4 mm, con longitudes de hasta 10m.

- Se recomienda al responsable y/o responsables del predio con nomenclatura Carrera 1A No. 127B-56, Manzana 8 Lote 59 (UAECD), del Barrio Uniccerros de la Localidad de Usaquén, desde su competencia adelantar las acciones pertinentes que garanticen la restricción de uso de la edificación donde funciona el salón comunal del Barrio Uniccerros, hasta tanto se garanticen las condiciones de estabilidad y funcionalidad de la misma.

- A la Alcaldía Local de Usaquén y/o al responsable del predio con nomenclatura Carrera 1A No. 127B-56, Manzana 8 Lote 59 (UAECD), del Barrio Unicerros de la Localidad de Usaquén, desde su competencia y en el menor tiempo posible, adelantar las acciones necesarias, para identificar el responsable de realizar un estudio detallado de patología y vulnerabilidad estructural (interacción suelo-estructura) a la edificación en concreto, con el apoyo de personal idóneo y garantizando que se cumplan los requerimientos establecidos en el Decreto No. 926 del 19 de marzo de 2010 y Decreto 340 del 13 de Febrero de 2012, Reglamento Colombiano de Construcción Sismo Resistente NSR-10, de acuerdo con la normatividad vigente para el sector, con el fin de determinar las medidas que puedan llegar a requerirse para asegurar la estabilidad de cada uno de los elementos estructurales que conforman dicha edificación y la funcionalidad de la misma.
