DIAGNÓSTICO TÉCNICO DI-7273
SUBDIRECCIÓN DE ANALISIS Y MITIGACIÓN DE RIESGOS
COORDINACIÓN DE ASISTENCIA TECNICA
RADICADO FOAPE 2014ER6440.

DIRECCIÓN	Calle 2B No. 2-71	ÁREA DIRECTA	0.2 Ha		
BARRIO	Lourdes III	POBLACIÓN ATENDIDA	14		
UPZ	96 - Lourdes	FAMILIAS	3	ADULTOS	8
LOCALIDAD	03 - Santa Fe.	PREDIOS EVALUADOS	1		
CHIP	AAA0033WUPP	OFICIO REMISORIO	CR-18077

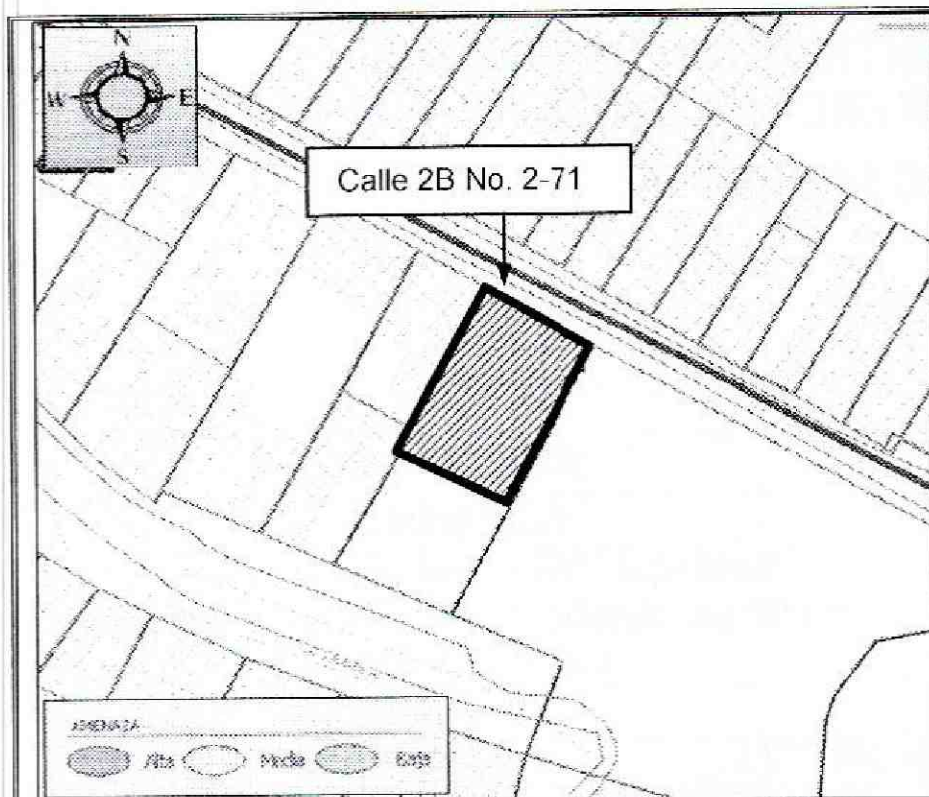
Figura 1. Ubicación y zonificación de amenaza media por fenómenos de remoción en masa para el sector donde se localiza el predio de la Calle 2B No. 2-71, en el barrio Lourdes III de la localidad de Santa Fe.

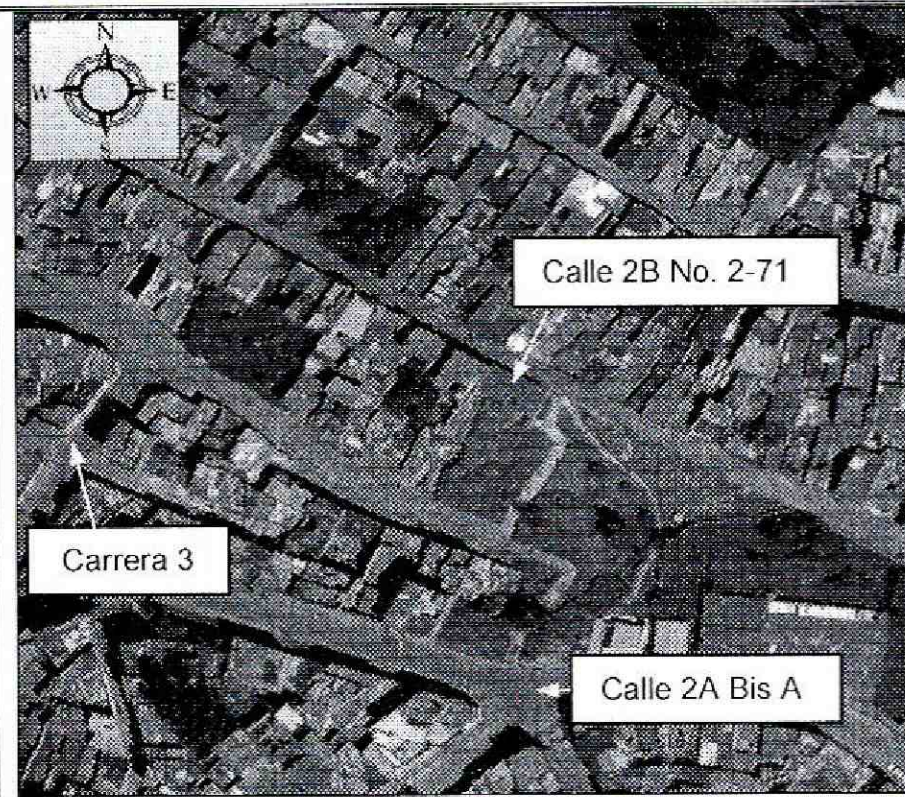
Figura 2. Aerofotografía del sector donde se localiza el predio de la Calle 2B No. 2-71, en el barrio Lourdes III de la localidad de Santa Fe. Se observa que el sector se encuentra consolidado urbanísticamente.

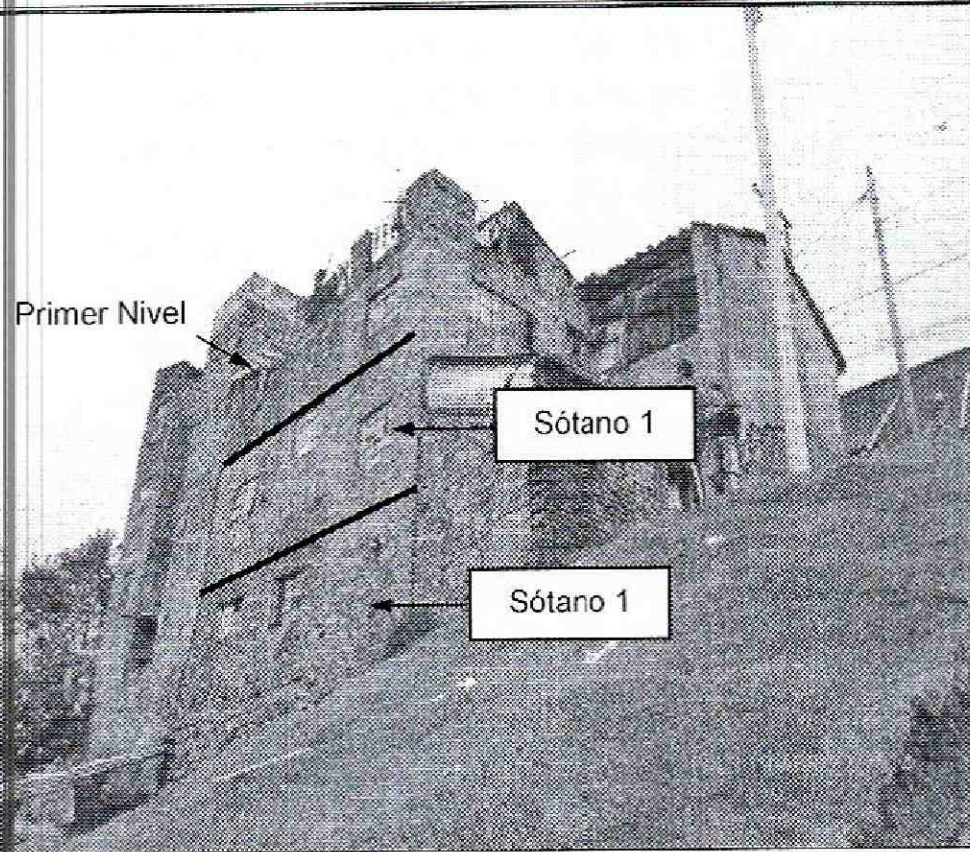
Fotografía 3. Vista del costado posterior de la vivienda evaluada y ubicada en el predio de la Calle 2B No. 2-71, en el barrio Lourdes III de la localidad de Santa Fe. Se observa que presenta tres (3) niveles, dos a manera de sótanos.

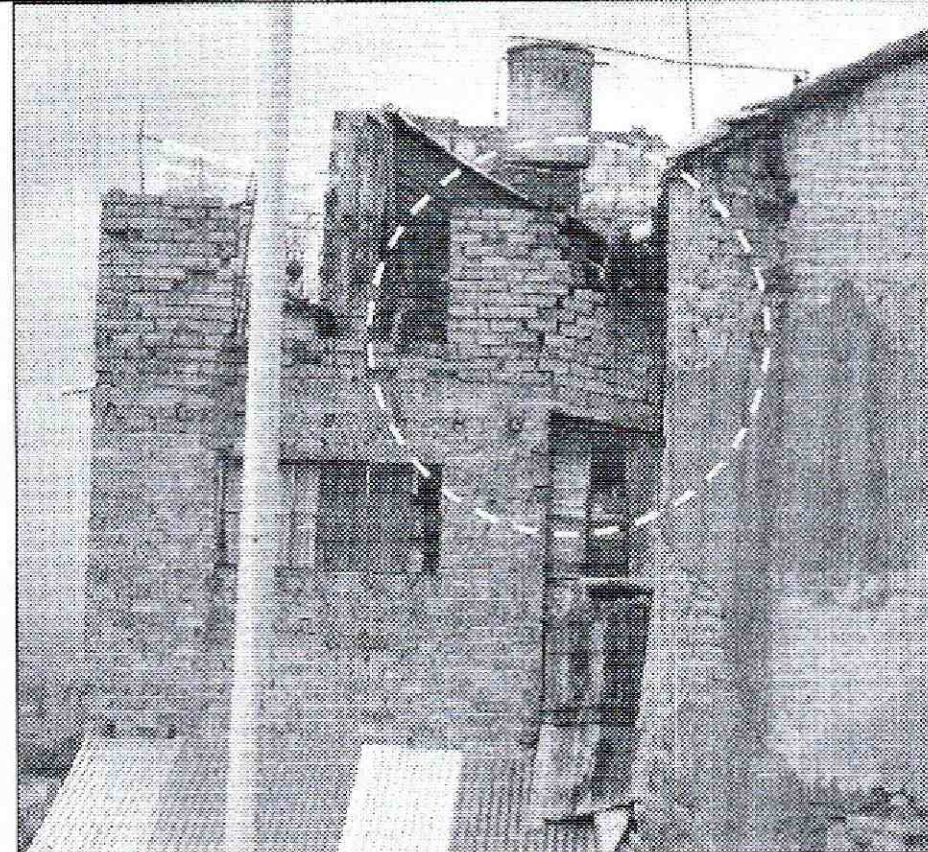
Fotografía 4. Daño observado en placa de entrepiso sobre zona de acceso a una habitación de la unidad habitacional donde vive la señora María Isabel Gualdron, situación que compromete la funcionalidad de dicha habitación y la zona de acceso a la misma.

ACTA DE RESTRICCIÓN	FECHA ACTA DE RESTRICCIÓN	DIRECCIÓN	POSIBLE RESPONSABLE	DAÑOS
6430	22-Abr-14	Calle 2B No. 2-71	María Isabel Gualdrón	Perdida de horizontalidad en un área de 1.5m ² , de la placa de entepiso de una de las habitaciones y de la zona de acceso a la misma de la unidad habitacional donde vive la señora María Isabel Gualdrón, situación que compromete la funcionalidad de dichos espacios.

en el predio de la Calle 2B No. 2-71, en el barrio Lourdes III de la localidad de Santa Fe, es posible que se presente el colapso de un área cercana a los 1.5m² de la placa de entrepiso de dicha zona, lo cual pudiese comprometer la integridad física de los habitantes de la mencionada unidad habitacional..

- La funcionalidad de la habitación del costado posterior y la zona de acceso a la misma, de la unidad habitacional donde vive la señora María Isabel Gualdrón, en el predio de la Calle 2B No. 2-71, en el barrio Lourdes III de la localidad de Santa Fe, se encuentra comprometida por la posibilidad de caída de un área de 1.5m² de la losa de entrepiso que presenta fractura y pérdida de horizontalidad, razón por la cual se recomendó la restricción de uso de dicha zona a fin de garantizar la integridad física de los moradores de dicha unidad habitacional.

- A los habitantes de la unidad habitacional donde vive la señora María Isabel Gualdrón, en el predio de la Calle 2B No. 2-71, en el barrio Lourdes III de la localidad de Santa Fe, acatar la recomendación de restricción de la habitación del costado posterior y la zona de acceso a la misma.

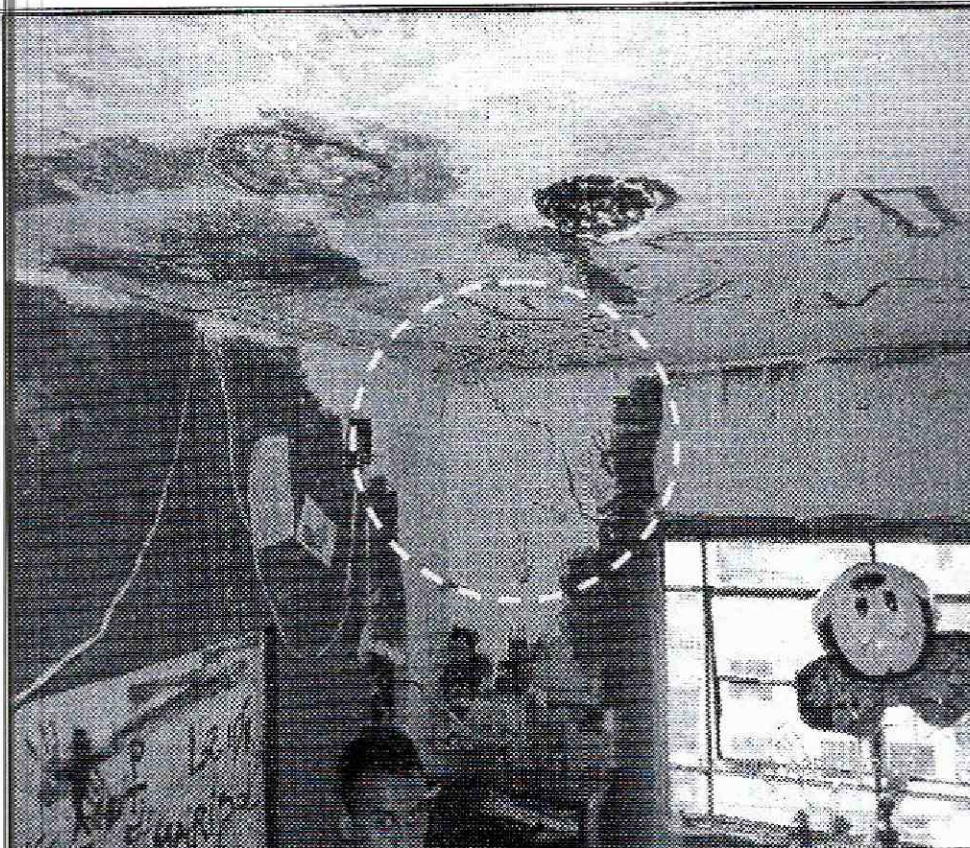
Fotografía 5. Grietas evidenciadas en muros de cerramiento de la vivienda evaluada y ubicada en el predio de la Calle 2B No. 2-71, en el barrio Lourdes III de la localidad de Santa Fe.

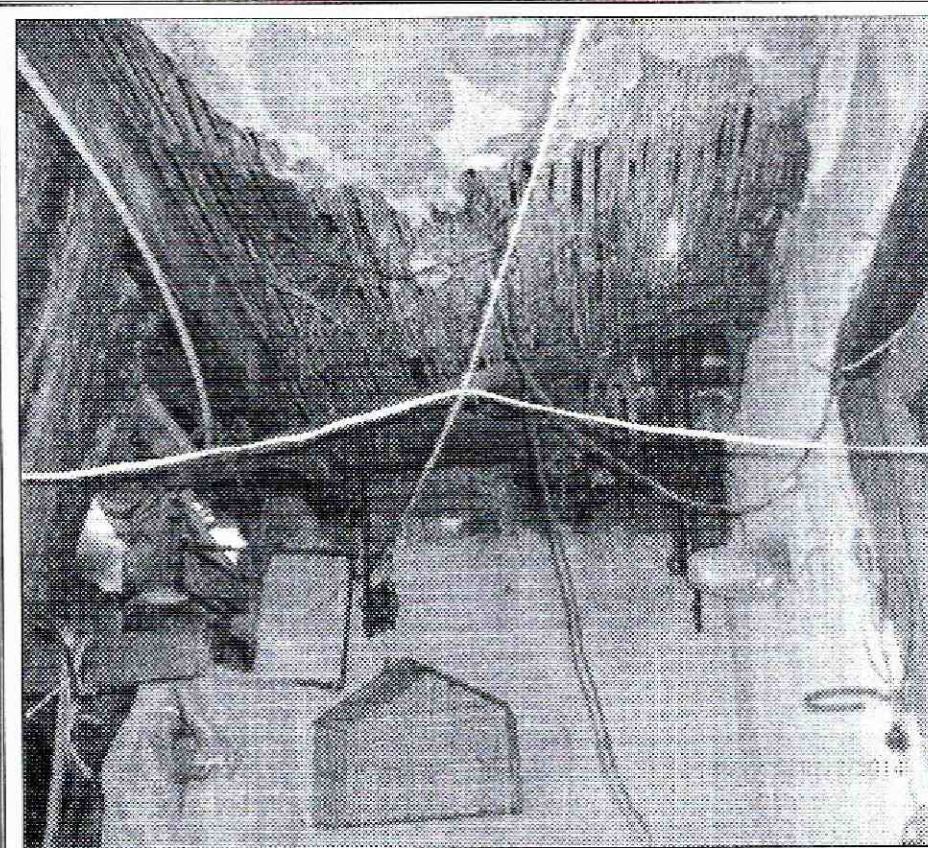
Fotografía 6. Desprendimiento de mortero de recubrimiento del cielo raso de la vivienda ubicada en el predio de la Calle 2B No. 2-71, en el barrio Lourdes III de la localidad de Santa Fe, dejando expuesta la esterilla de guadua.

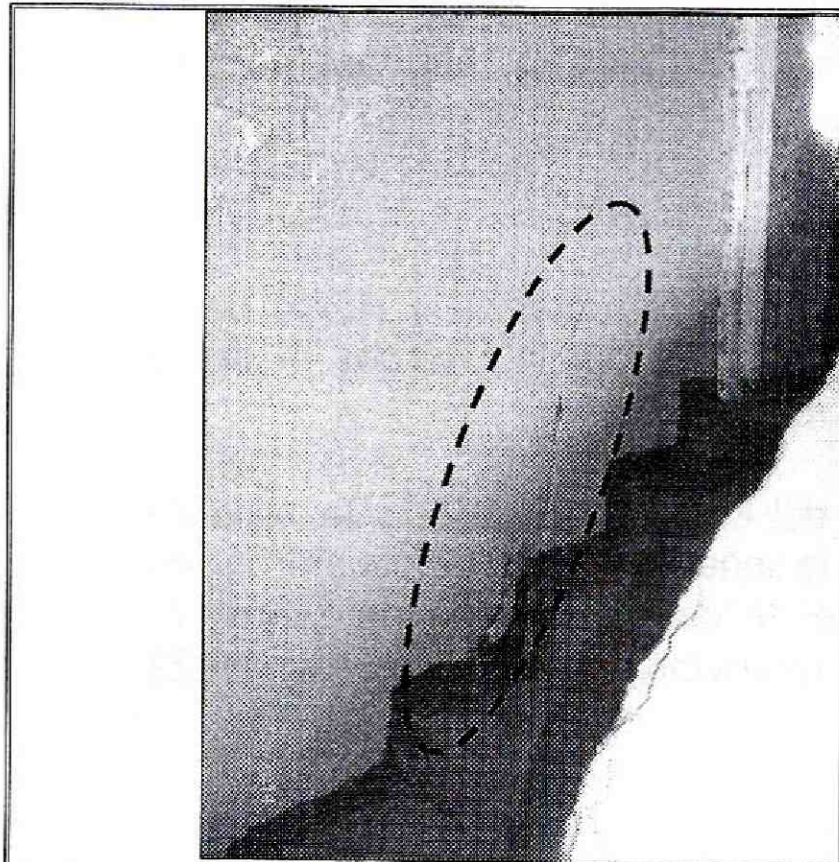
Fotografía 7. Grietas evidenciadas en muros divisorias de la vivienda evaluada y ubicada en el predio de la Calle 2B No. 2-71, en el barrio Lourdes III de la localidad de Santa Fe.

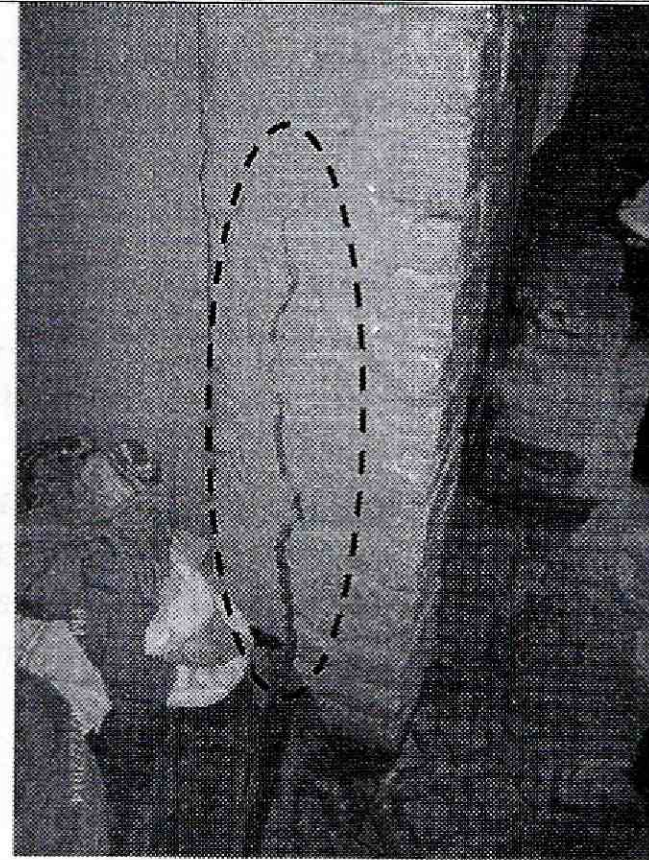
Fotografía 8. Grietas evidenciadas en muros divisorias de la vivienda evaluada y ubicada en el predio de la Calle 2B No. 2-71, en el barrio Lourdes III de la localidad de Santa Fe.
