DIAGNÓSTICO TÉCNICO - DI No. 7277
SUBDIRECCIÓN DE ANÁLISIS Y MITIGACIÓN DE RIESGOS
COORDINACIÓN DE ASISTENCIA TÉCNICA
EVENTO DE EMERGENCIA No. 2381813

ATENDIÓ: MARÍA ANGÉLICA QUINTERO QUINTANA				SOLICITANTE				
COE	24	MOVIL	10	Cuerpo Oficial de Bomberos				
FECHA	03 de Julio de 2014	HORA	5:30 am	VIGENCIA: Temporal mientras no se modifique significativamente las condiciones físicas del sector.				
DIRECCIÓN	Carrera 10A No. 134-13		ÁREA DIRECTA	0.01 Ha				
SECTOR CATASTRAL	Lisboa		POBLACIÓN ATENDIDA	42				
UPZ	13 – Los Cedros		FAMILIAS	0	ADULTOS	42	NIÑOS	0
LOCALIDAD	1 – Usaquén		PREDIOS EVALUADOS	3				
REFERENCIA	008513 21 01		OFICIO REMISORIO	CR-18106				
CHIP	AAA0111WUAW

REMOCIÓN EN MASA
 INUNDACIÓN
 ESTRUCTURAL

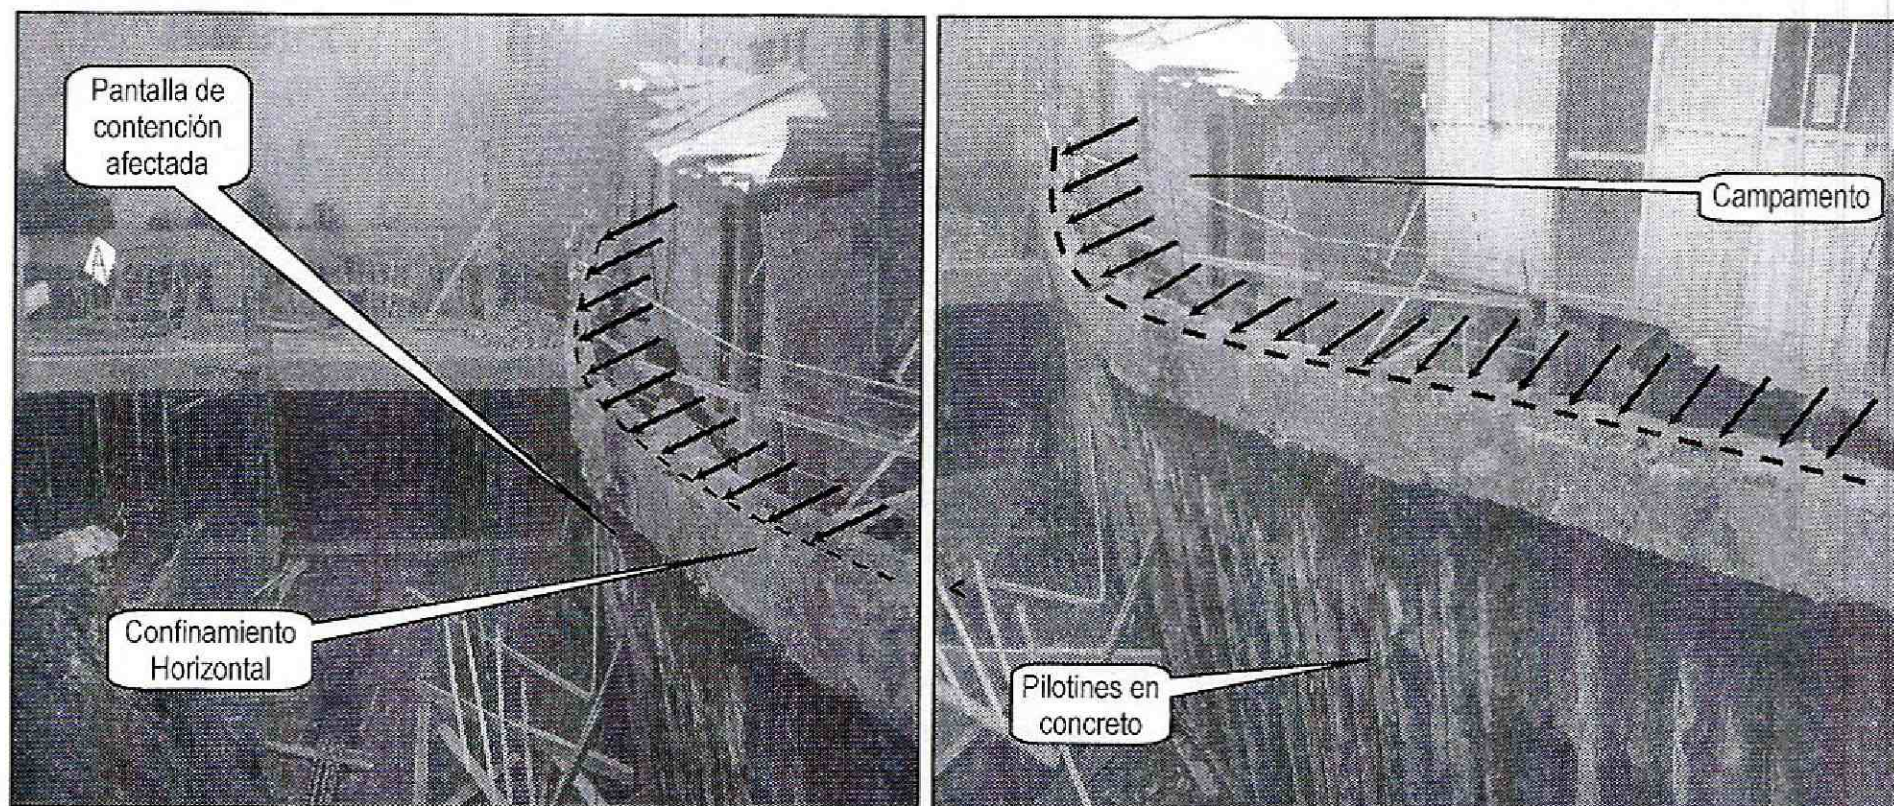
El predio de la referencia corresponde a una obra de construcción de un edificio de siete (7) pisos y un sótano de uso residencial. En la actualidad se encuentra en etapa de excavaciones para lo cual se construyeron pantallas de contención en pilotines en concreto reforzado con confinamiento horizontal. Se observa en la pantalla de contención del costado oriental, una pérdida de verticalidad moderada, lo cual ocasionó hundimiento leve en el tramo de la Carrera 10A entre calles 134 y 134A, el cual corresponde a un sendero peatonal.

Entre las posibles causas por las que se presentaron las lesiones antes descritas en los pilotines de contención de la Obra de construcción de la Carrera 10A No. 134-13 Edificio Prados del Country del Sector Catastral Lisboa de la Localidad de Usaquén, se tiene un cambio en los esfuerzos del terreno (desconfinamiento del talud de corte) por las

cambio en los esfuerzos del terreno (desconfinamiento del talud de corte) por las sobrecargas y/o excavaciones a las que fue sometido por las obras de construcción adelantadas, situación que con base en la inspección visual no es posible asegurar.

Fotografía 1 y 2. Vista general de la pantalla afectada del costado oriental con pérdida de verticalidad de la obra de construcción del Edificio Prados del Country ubicado en la Carrera 10A No. 134-13 del sector catastral Lisboa de la Localidad de Usaquén

No.	POSIBLE PROPIETARIO Y/O POSEEDOR	DIRECCION	P	A	M	DAÑOS EN PREDIOS
1.	Constructora Villa Mayor de Colombia S.A.S.	Carrera 10A No. 134-13 Sector Catastral Lisboa Localidad de Usaquén	15	15	0	Pérdida de verticalidad leve de la pantalla de contención del costado oriental, situación que compromete en la actualidad la estabilidad estructural ante cargas normales de servicio y ante cualquier movimiento trepidatorio.
2.	Supermercados Éxito	Carrera 10 No. 134-41 Sector Catastral Lisboa Localidad de Usaquén	35	35	0	Ninguna afectación en la actualidad.
3.	Marcela González	Carrera 10A No. 134-35 Sector Catastral Lisboa Localidad de Usaquén	2	2	0	Grietas y fisuras de tendencia horizontal en elementos no estructurales de la vivienda, situación que podría comprometer en la actualidad la estabilidad estructural del predio ante movimientos trepidatorios.

- La estabilidad estructural de la pantalla de contención afectada del costado oriental del predio emplazado en la Carrera 10A No. 134-13 y de la vivienda localizada en la Carrera 10A No. 134-35 se encuentra comprometida **en la actualidad** ante la acción de cargas normales de servicio y ante la acción de cargas dinámicas (sismos u otros), por lo cual se requiere adelantarse de manera **inmediata** por parte de los responsables, administradores y/o propietarios del predio de la referencia, obras de reconstrucción, reforzamiento y/o mitigación, con el apoyo de personal idóneo y garantizando que se cumplan los requerimientos establecidos en el Decreto No. 926 del 19 de marzo de 2010 y Decreto 340 del 13 de Febrero de 2012, Reglamento Colombiano de Construcción Sismo Resistente NSR-10, de acuerdo con la normatividad vigente para el sector, para lo cual se deben tramitar los permisos y licencias respectivos, podrían presentarse colapsos totales o parciales que comprometerían la integridad física del personal que labora en el predio.

- Adelantar de manera **inmediata** por parte de los responsables, administradores y/o propietarios de los predios de la referencia, obras de reconstrucción, reforzamiento y/o mitigación de la pantalla de contención afectada en el predio de la Carrera 10A No. 134-13, con el apoyo de personal idóneo y garantizando que se cumplan los requerimientos establecidos en el Decreto No. 926 del 19 de marzo de 2010 y Decreto 340 del 13 de Febrero de 2012, Reglamento Colombiano de Construcción Sismo Resistente NSR-10, de acuerdo con la normatividad vigente para el sector, para lo cual se deben tramitar los permisos y licencias respectivos, con el fin de asegurar la estabilidad de cada uno de los elementos estructurales que conforman dicha edificación y la funcionalidad de la misma, esto con el propósito de garantizar las condiciones adecuadas para su uso y la seguridad tanto de las personas que allí trabajan como de transeúntes del sector.

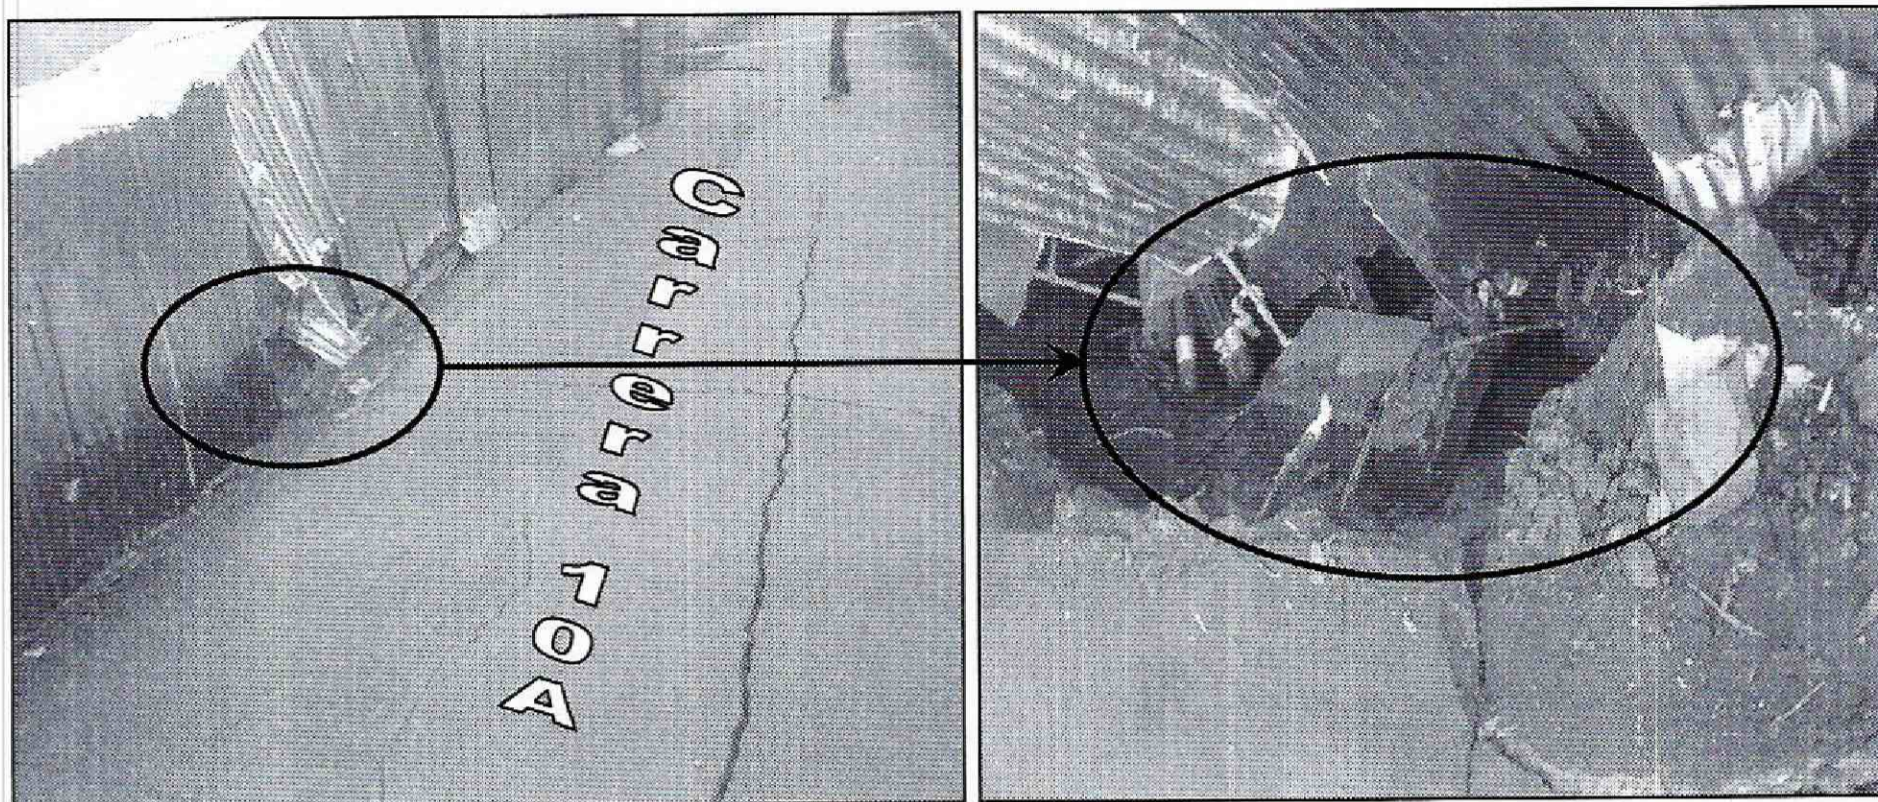
Fotografía 3 y 4. Vista del sendero peatonal correspondiente a la Carrera 10A Sector Catastral Lisboa Localidad de Usaquén, el cual presentan hundimiento leve y grieta de tendencia longitudinal.

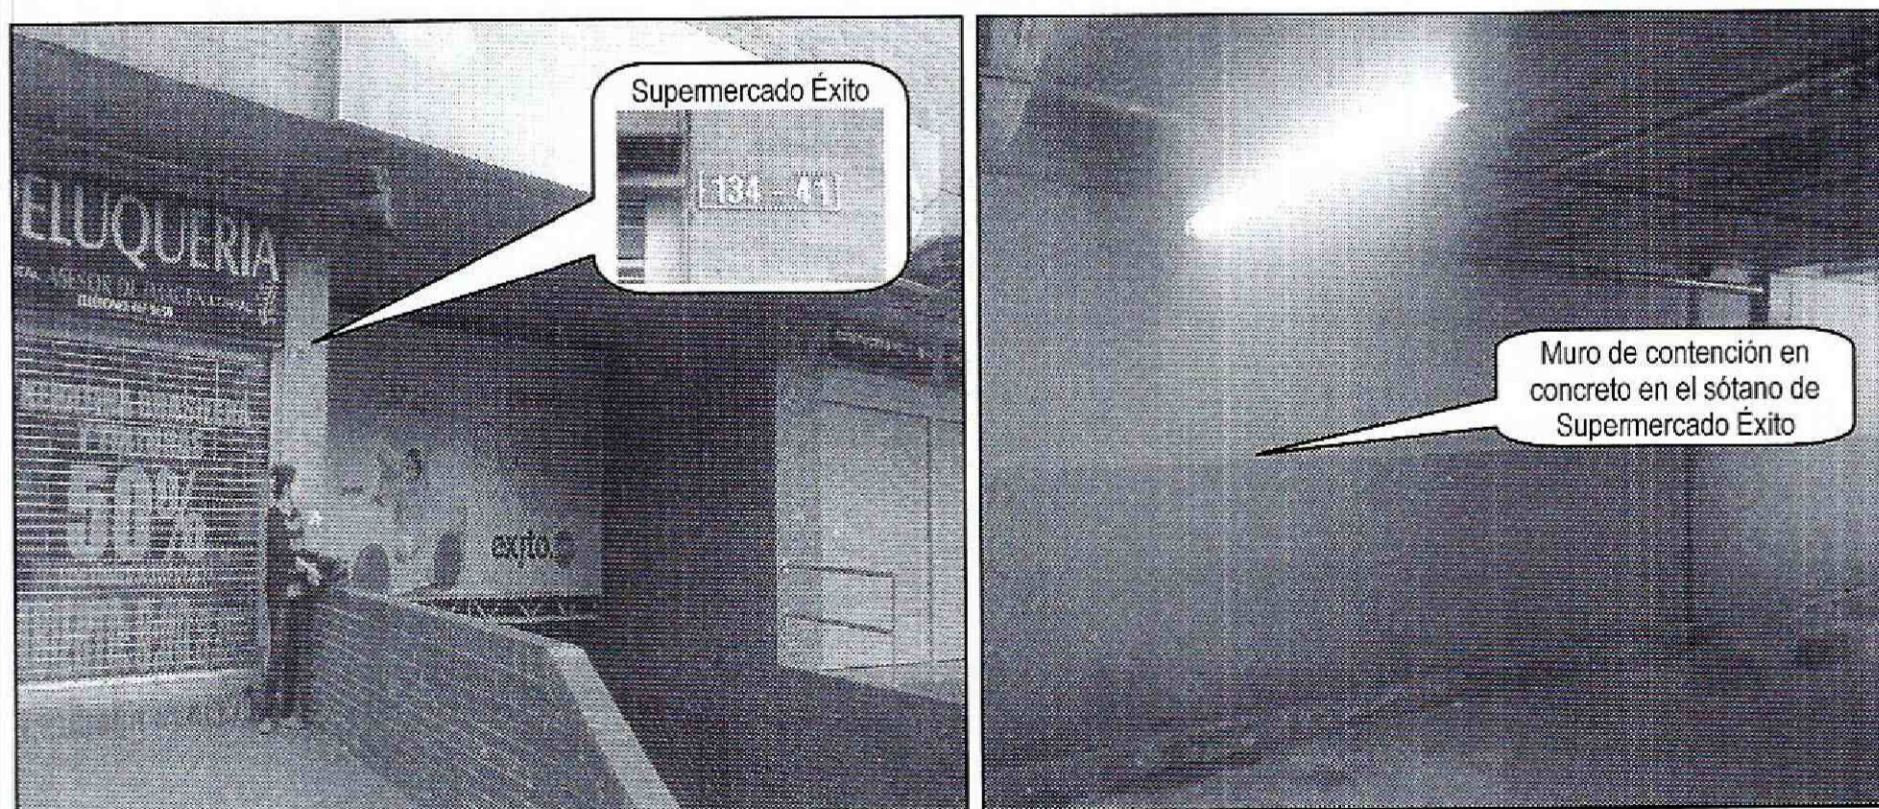
Por otra parte, se realiza inspección visual en el predio colindante por el costado oriental, el cual corresponde a un Supermercado Éxito ubicado en la Carrera 10 No. 134-41. En el sector del sótano de este predio, se observan muros de contención en concreto reforzado, lo cual mitigó cualquier tipo de afectación en el mismo. No se observan lesiones de tipo mecánico en ningún elemento estructural o no estructural de esta edificación.

Fotografía 5 y 6. Vista del predio colindante por el oriente a la obra de construcción, el cual en la actualidad no presenta afectaciones. Carrera 10 No. 134-41 Sector Catastral Lisboa en la Localidad de Usaquén

- La estabilidad estructural del predio emplazado en la Carrera 10 No. 134-41 **no** se encuentra comprometida en la actualidad ante la acción de cargas normales de servicio y ante la acción de cargas dinámicas (sismos u otros).

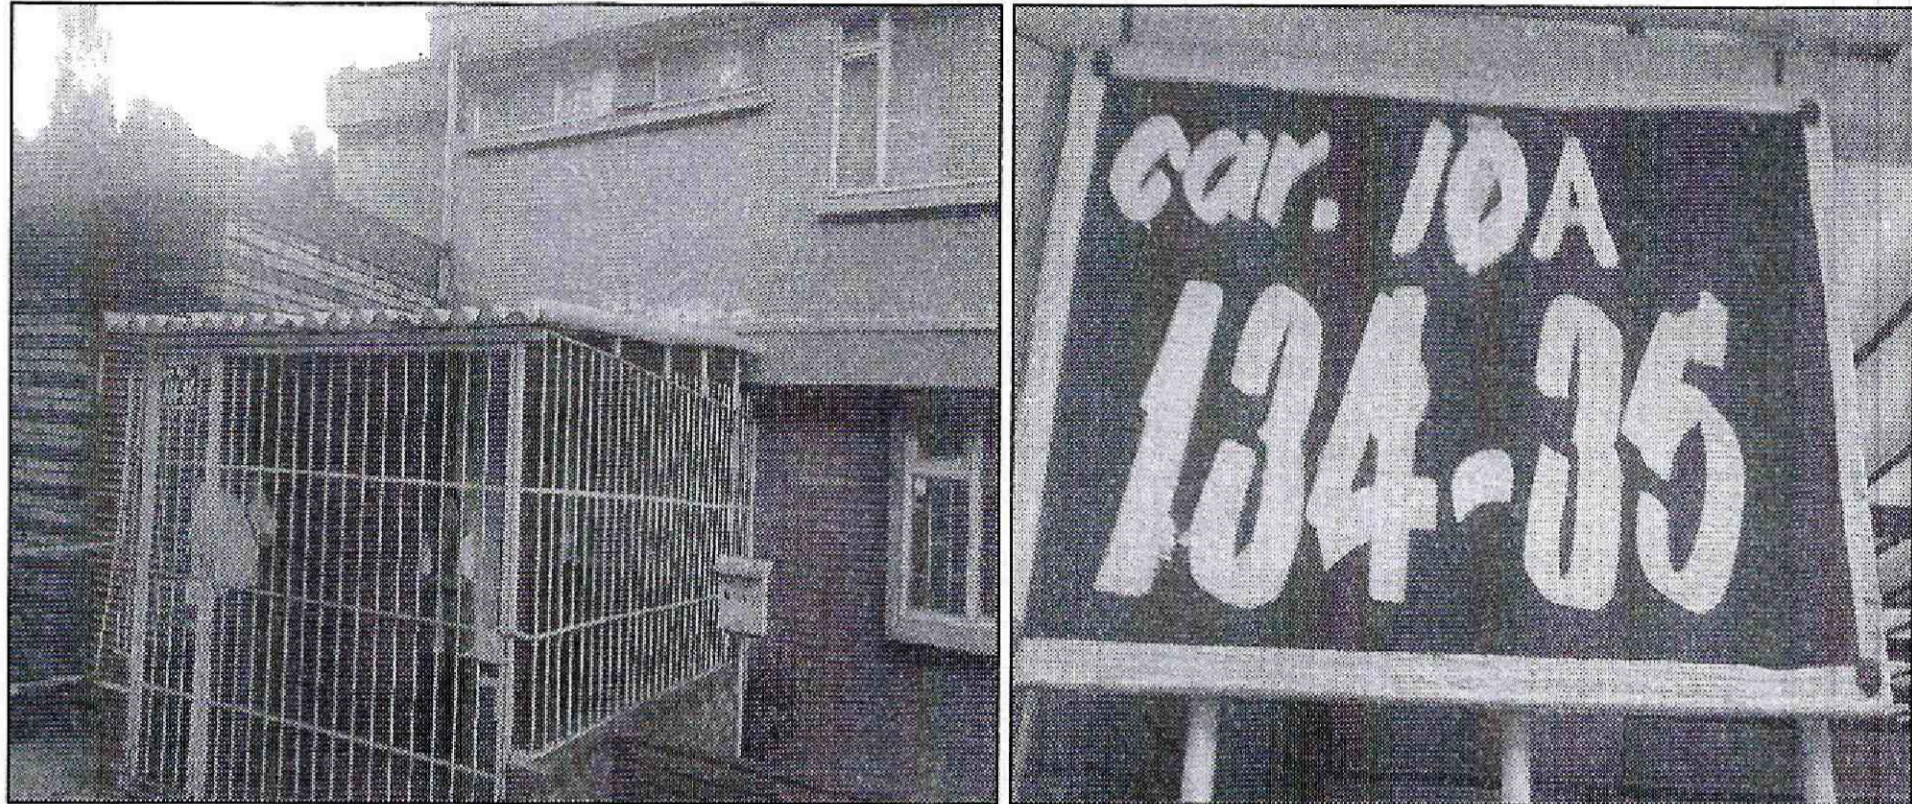
Así mismo se inspecciona la vivienda colindante con la obra por el costado norte, la cual se emplaza en la Carrera 10A No. 134-35. En esta vivienda se observan lesiones de tipo mecánico tales como grietas y fisuras de tendencia horizontal de aproximadamente 1.0 milímetros de abertura en muros divisorios y perimetrales; el residente de esta vivienda manifiesta que estas lesiones ya se encontraban con anterioridad, lo cual quedó consignado en el acta de vecindad que los responsables de la construcción aledaña adelantaron con anticipación al inicio de los trabajos de obra, sin embargo también informa verbalmente en presencia del responsable de la Construcción aledaña, que estas lesiones se han venido pronunciando desde que se iniciaron los trabajos de excavación, situación que con base en la inspección visual no es posible asegurar.

Fotografía 7 y 8. Vista del predio colindante por el costado norte a la obra de construcción, el cual en la actualidad presenta lesiones de tipo mecánico leves. Carrera 10A No. 134-35 Sector Catastral Lisboa en la Localidad de Usaquén

No obstante a lo anterior, se emite acta de evacuación temporal y preventiva de la vivienda ubicada en la Carrera 10A No. 134-35, hasta que se realice la totalidad de las obras de mitigación necesarias, para retornar la estabilidad del terreno circundante, esto con el único fin de salvaguardar la integridad física de las personas que la habitan.

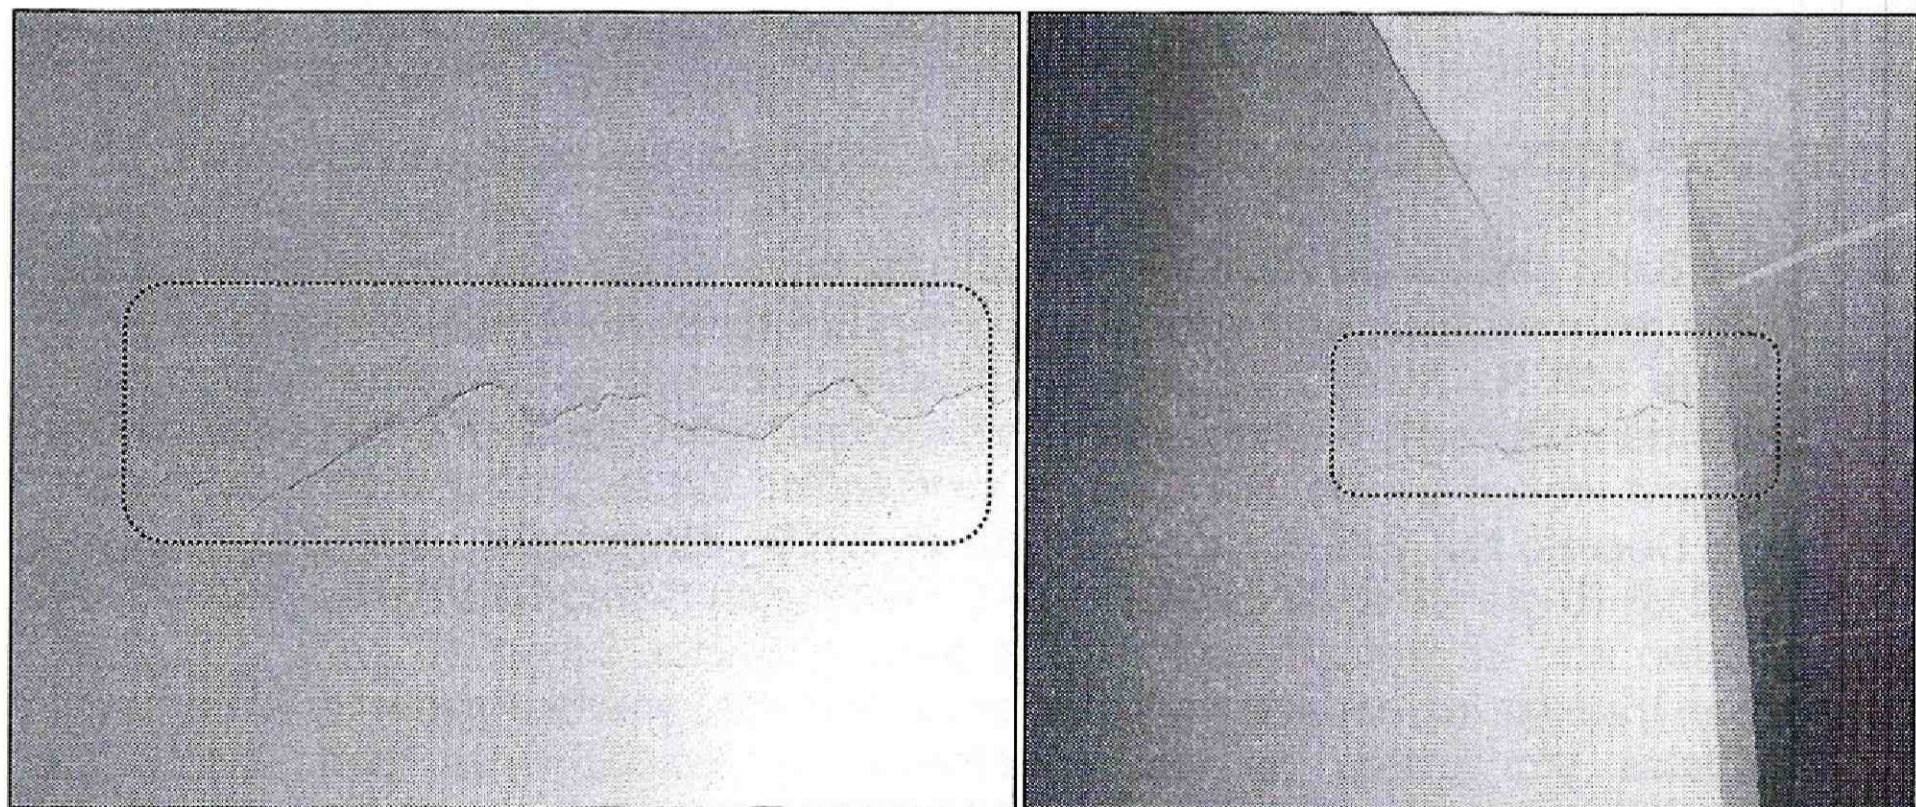
Fotografía 9 y 10. Vista de las fisuras y grietas de tendencia horizontal de aproximadamente 1.0 milímetros de abertura en la vivienda de la Carrera 10A No. 134-35 Sector Catastral Lisboa en la Localidad de Usaquén
