**DIAGNÓSTICO TÉCNICO - DI No. 7279**  
**SUBDIRECCIÓN DE ANÁLISIS Y MITIGACIÓN DE RIESGOS**  
**COORDINACIÓN DE ASISTENCIA TÉCNICA**  
**RADICADO FOPAE 2014ER12305**

En atención al radicado de la referencia, se realiza visita técnica para La Institución Educativa Distrital Simón Rodríguez ubicado en la Diagonal 58 No. 4-74 Este del Sector Catastral María Cristina de la localidad de Chapinero, de la cual me permito informarle lo siguiente:

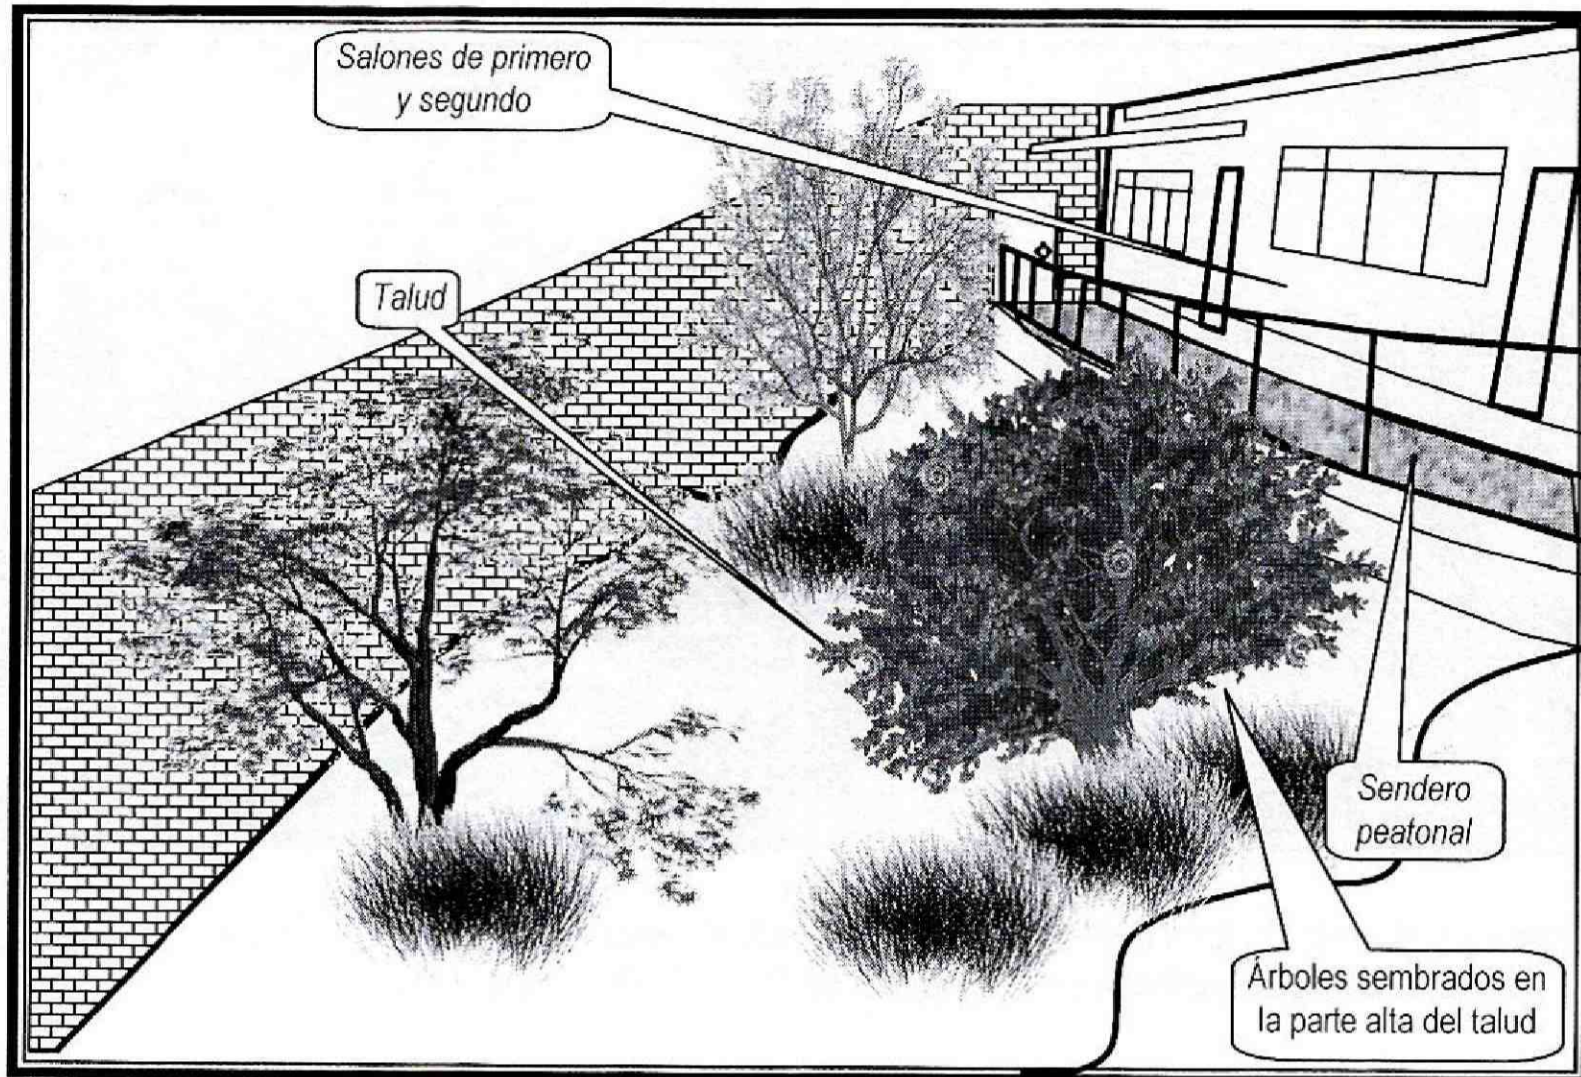
En el sector donde se ubican los salones de primero y segundo de primaria, existe un sendero peatonal en losas de concreto sobre la corona del talud de relleno. Este sendero peatonal se encuentra muy cercano a dos árboles altos sembrados hacia la parte alta del talud y en uno de ellos se observa pérdida de verticalidad (ver fotografías 5 - 6 y diagrama 1). Sobre este acceso se evidencian lesiones de tipo mecánico tales como: fractura de tendencia longitudinal de abertura 2.0 centímetros en la totalidad de la losa, lo cual se produjo por un evidente hundimiento (ver fotografía 5 y 6). Al interior de los salones no se observan lesiones importantes.

**Diagrama 1.** Vista del talud con respecto a la ubicación de los salones, sendero peatonal y los árboles sembrados en la parte alta del mismo

- Adelantar de manera **inmediata** por parte de los responsables de la Institución Educativa, obras de estabilización del talud de relleno así como la implementación de un sistema de recolección de aguas de escorrentía superficial y subsuperficial, con el apoyo de personal idóneo y garantizando que se cumplan los requerimientos establecidos en el Decreto No. 926 del 19 de marzo de 2010 y Decreto 340 del 13 de Febrero de 2012, Reglamento Colombiano de Construcción Sismo Resistente NSR-10, de acuerdo con la normatividad vigente para el sector, con el objetivo de mitigar los daños presentados, para lo cual se deben tramitar los permisos y licencias respectivos, para asegurar la estabilidad de cada uno de los elementos estructurales y no estructurales que conforman dicha estructura y la funcionalidad de la misma, esto con el propósito de garantizar las condiciones adecuadas para su uso y la seguridad tanto de los menores que allí estudian como de los que laboran a diario.

- A la Subdirección de Silvicultura, Flora y Fauna de la Secretaría Distrital de Ambiente, verificar desde su competencia, la estabilidad de los elementos arbóreos sembrados en el talud de relleno, con el fin de determinar si sus raíces pueden estar afectando de algún modo la estabilidad del mismo, así como el sendero peatonal de ingreso a los salones de primero y segundo de primaria de la Institución Educativa Distrital Simón Rodríguez ubicado en la Diagonal 58 No. 4-74 Este del Sector Catastral María Cristina en la Localidad Chapinero.
- A la Alcaldía Local de Chapinero, desde su competencia, adelantar las acciones administrativas tendientes a verificar el cumplimiento de las recomendaciones impartidas mediante este informe con el objeto de proteger la integridad física de los habitantes vecinos y transeúntes del sector.

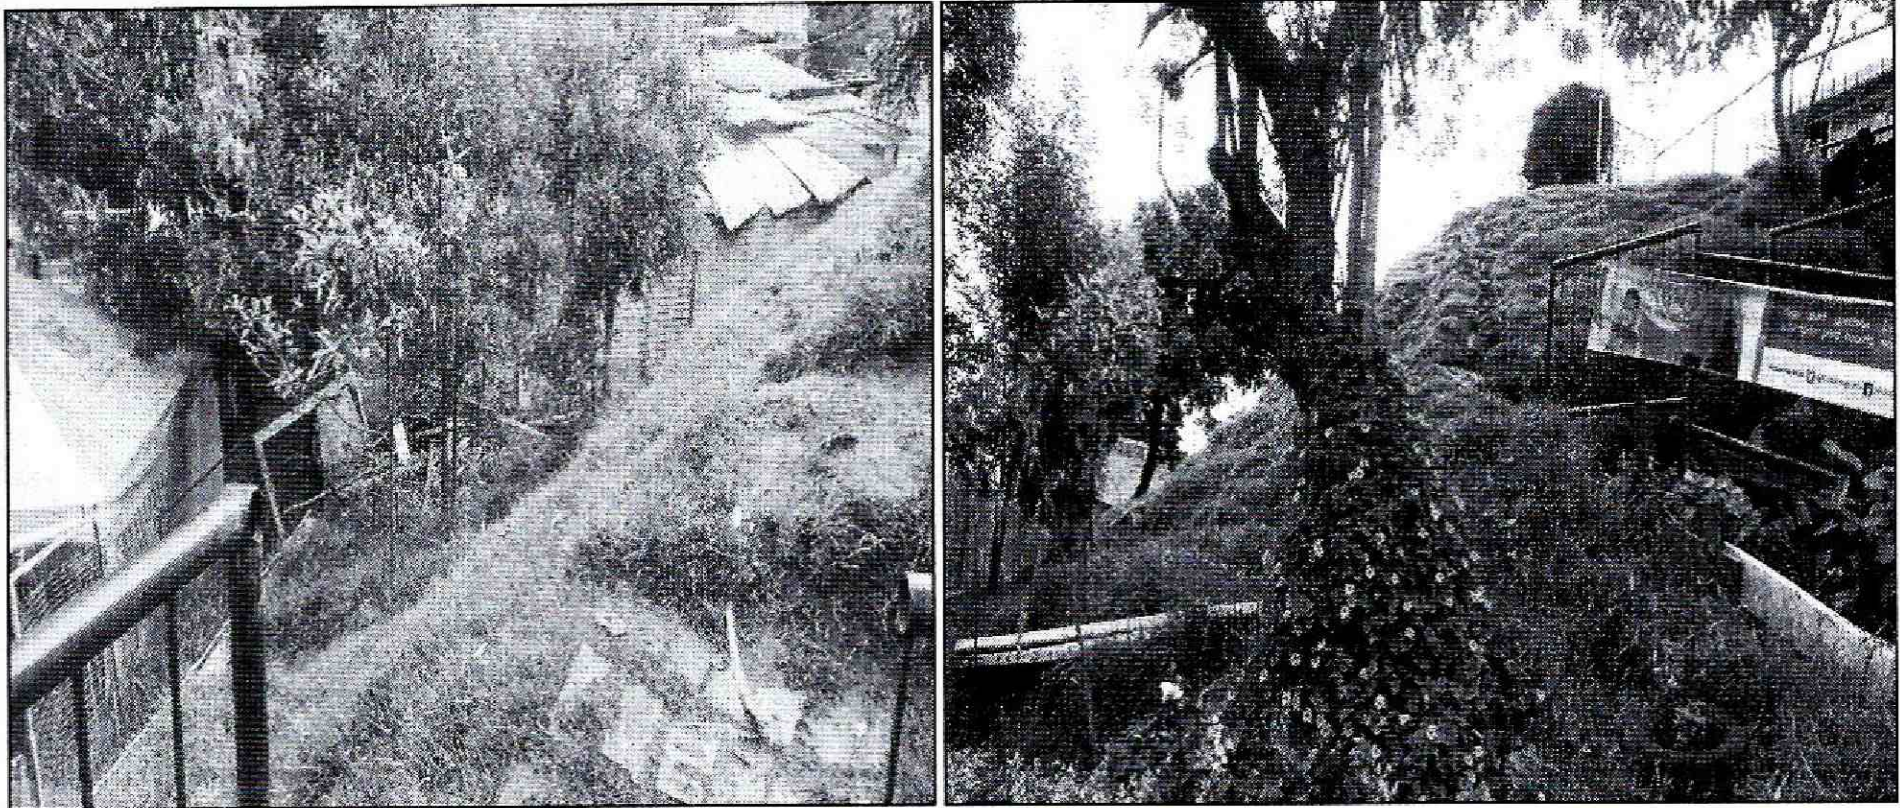
Entre las posibles causas por las que se presentan las lesiones antes descritas en la rampa de acceso a los salones de grado 1° y 2°, se tiene la saturación del talud de relleno por la falta de sistemas de recolección de aguas superficiales y subsuperficiales y del vertimiento adicional de aguas lluvias provenientes de la cubierta de estos dos salones, lo cual produjo por saturación, un cambio en el estado de los esfuerzos del terreno que lo conforma, situación que pudo contribuir con el hundimiento presentado en este sector. No se descarta, que el árbol que colinda con esta rampa, esté ocasionando algún efecto de succión o socavación del talud de relleno, situación que con base en la inspección visual no es posible asegurar.

**Fotografía 3 y 4.** Vista general del talud de relleno donde se emplaza la Institución Educativa Distrital Simón Rodríguez ubicada en la Diagonal 58 No. 4-74 Este localidad de Chapinero

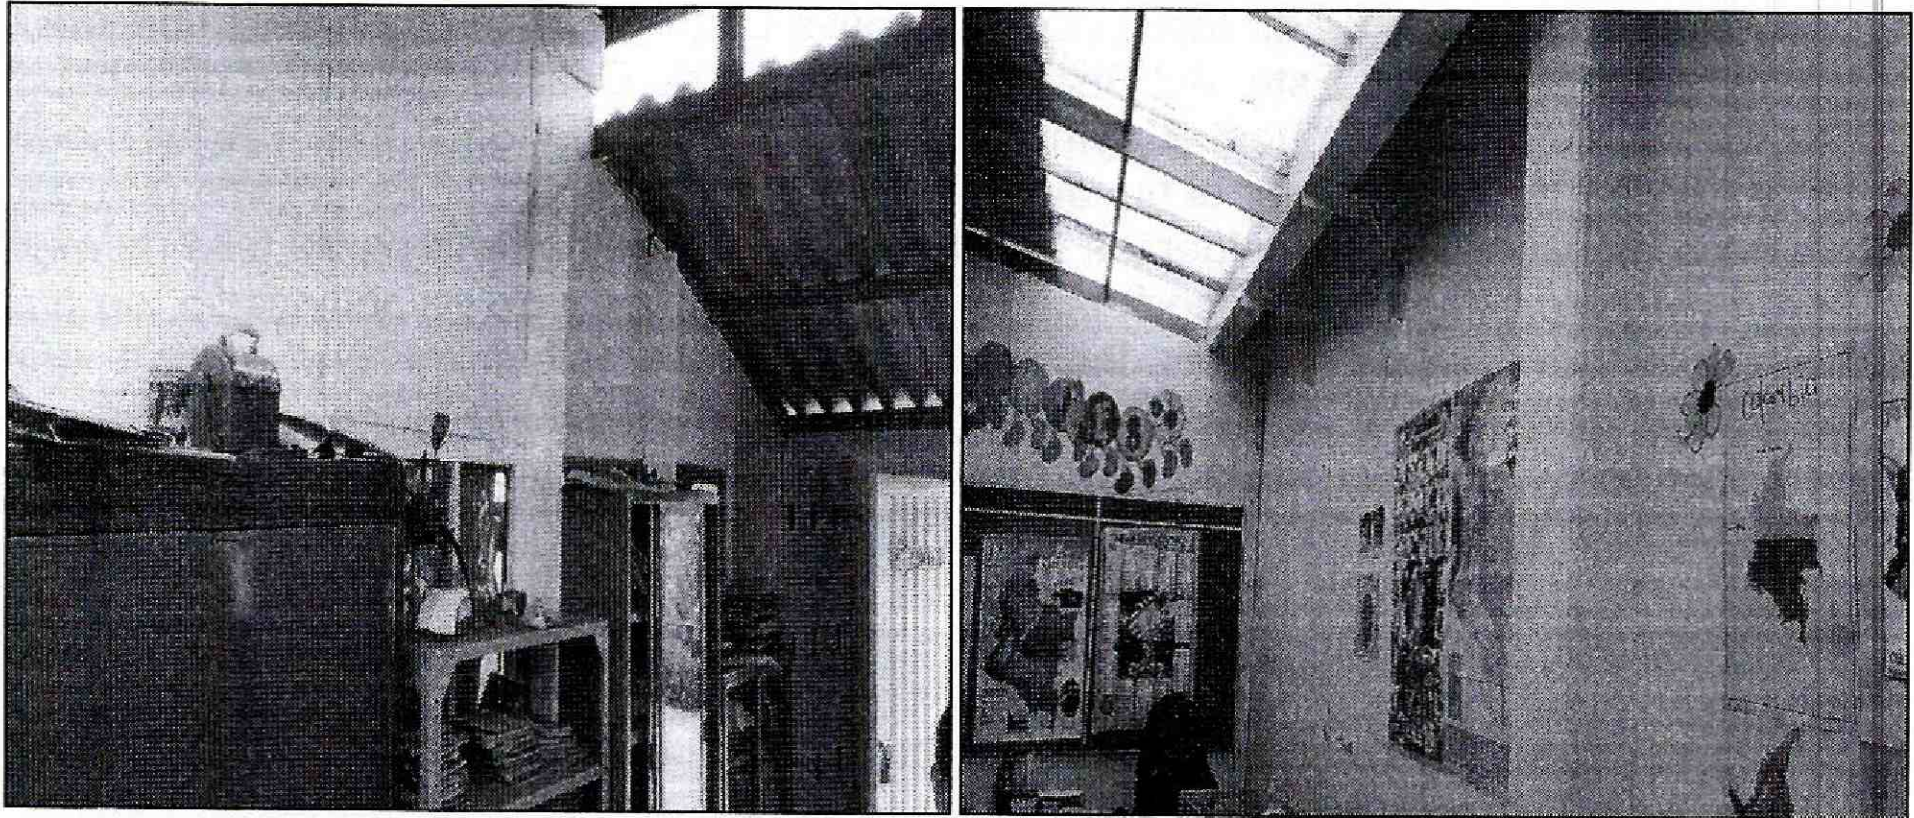
En la parte de las edificaciones construidas en mampostería confinada (correspondientes a las aulas para los grados preescolar, 3, 4 y 5, cocina y oficinas de Coordinación), no se observan lesiones de tipo mecánico (grietas, fracturas o fisuras) (ver fotografías 7 y 8).

**Fotografía 7 y 8.** Vista de los salones que no presentan afectaciones. Institución Educativa Distrital San Martín de Porres Sede A Diagonal 58 No. 4-74 Este

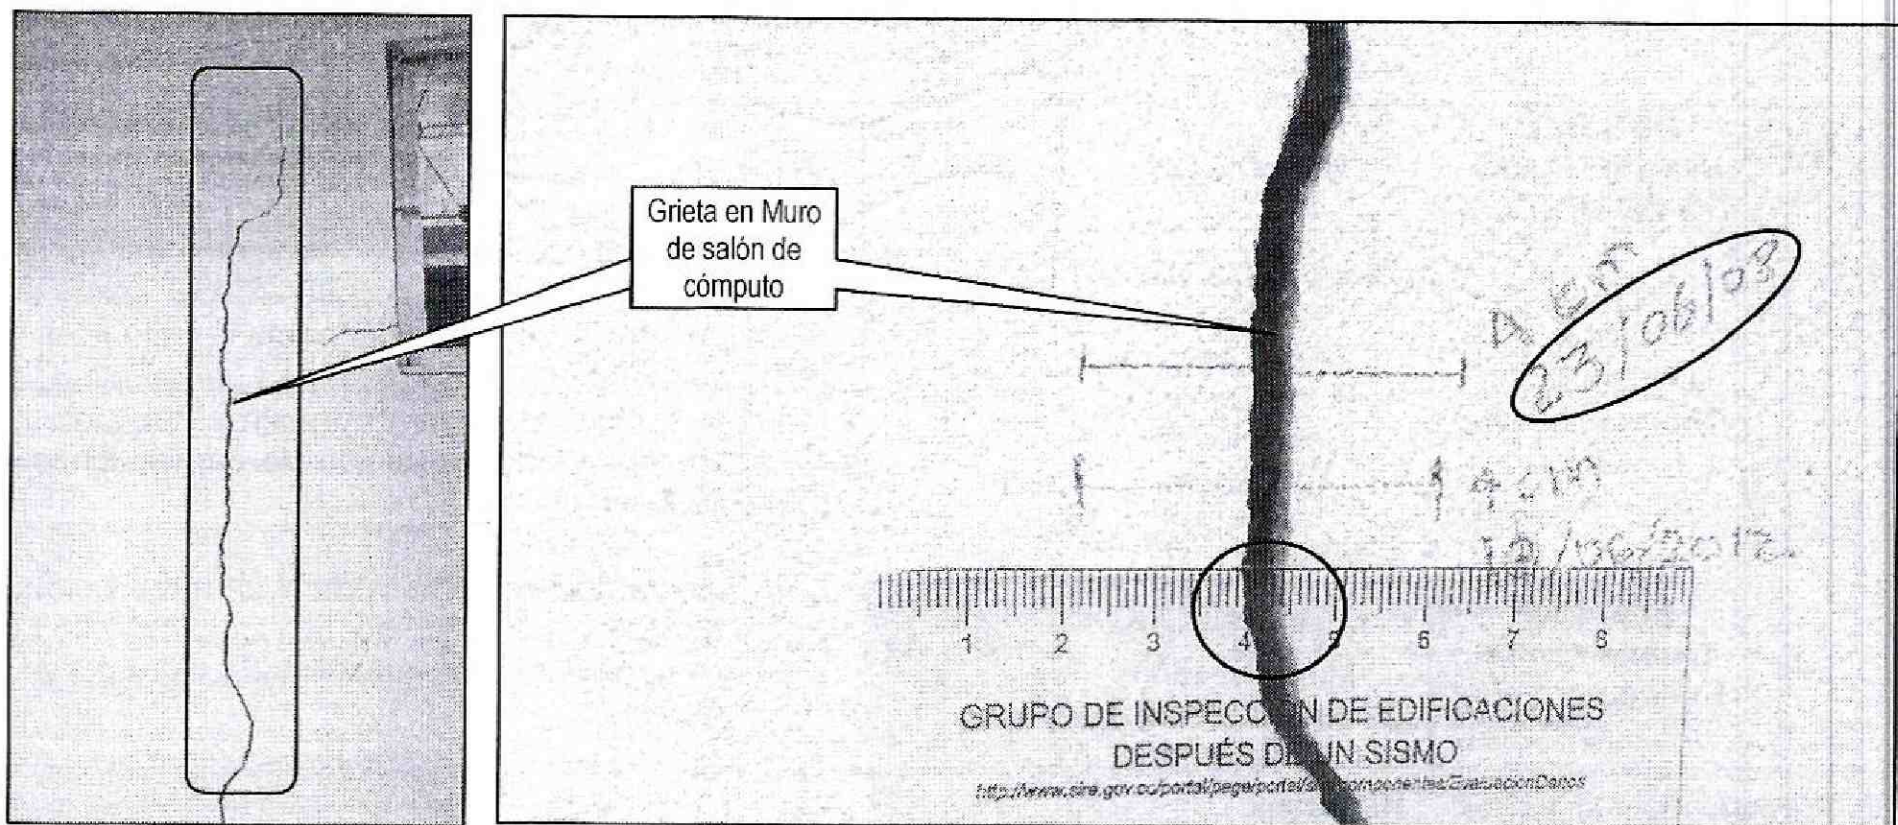
En el salón de computo se evidencia en uno de los muros perimetrales, una grieta de tendencia vertical de 4.0 milímetros de abertura, la cual según manifiesta la Coordinadora data desde hace seis años, según se evidencia en un seguimiento escrito al lado de la misma (ver fotografías 9 y 10).

En cuanto a la lesión del salón de cómputo (grieta de tendencia vertical), se tiene un tipo de asentamiento diferencial, situación que no es posible precisar con base en la visita técnica.

**Fotografía 9 y 10.** Vista de la grieta de tendencia vertical en muro perimetral del salón de cómputo de la Institución Educativa Distrital San Martín de Porres Sede A Diagonal 58 No. 4-74 Este

- Se recomienda a los responsables, administradores y/o propietarios de La Institución Educativa Distrital Simón Rodríguez ubicado en la Diagonal 58 No. 4-74 Este del Sector Catastral María Cristina en la Localidad Chapinero, hacer un seguimiento permanente de las condiciones de estabilidad de la edificación y del terreno en general e informar a esta entidad si se presentan cambios importantes que alteren o modifiquen de manera significativa la estabilidad de la misma.
