**DIAGNÓSTICO TÉCNICO - DI No. 7281**  
**SUBDIRECCIÓN DE ANÁLISIS Y MITIGACIÓN DE RIESGOS**  
**COORDINACIÓN DE ASISTENCIA TÉCNICA**  
**RADICADO FOPAE 2014ER13831**

En atención al radicado de la referencia, se realiza visita técnica al Edificio del Consejo Seccional de la Judicatura de Bogotá ubicado en la Calle 85 No. 11-96 del Sector Catastral La Cabrera de la localidad de Chapinero, de la cual me permito informarle lo siguiente:

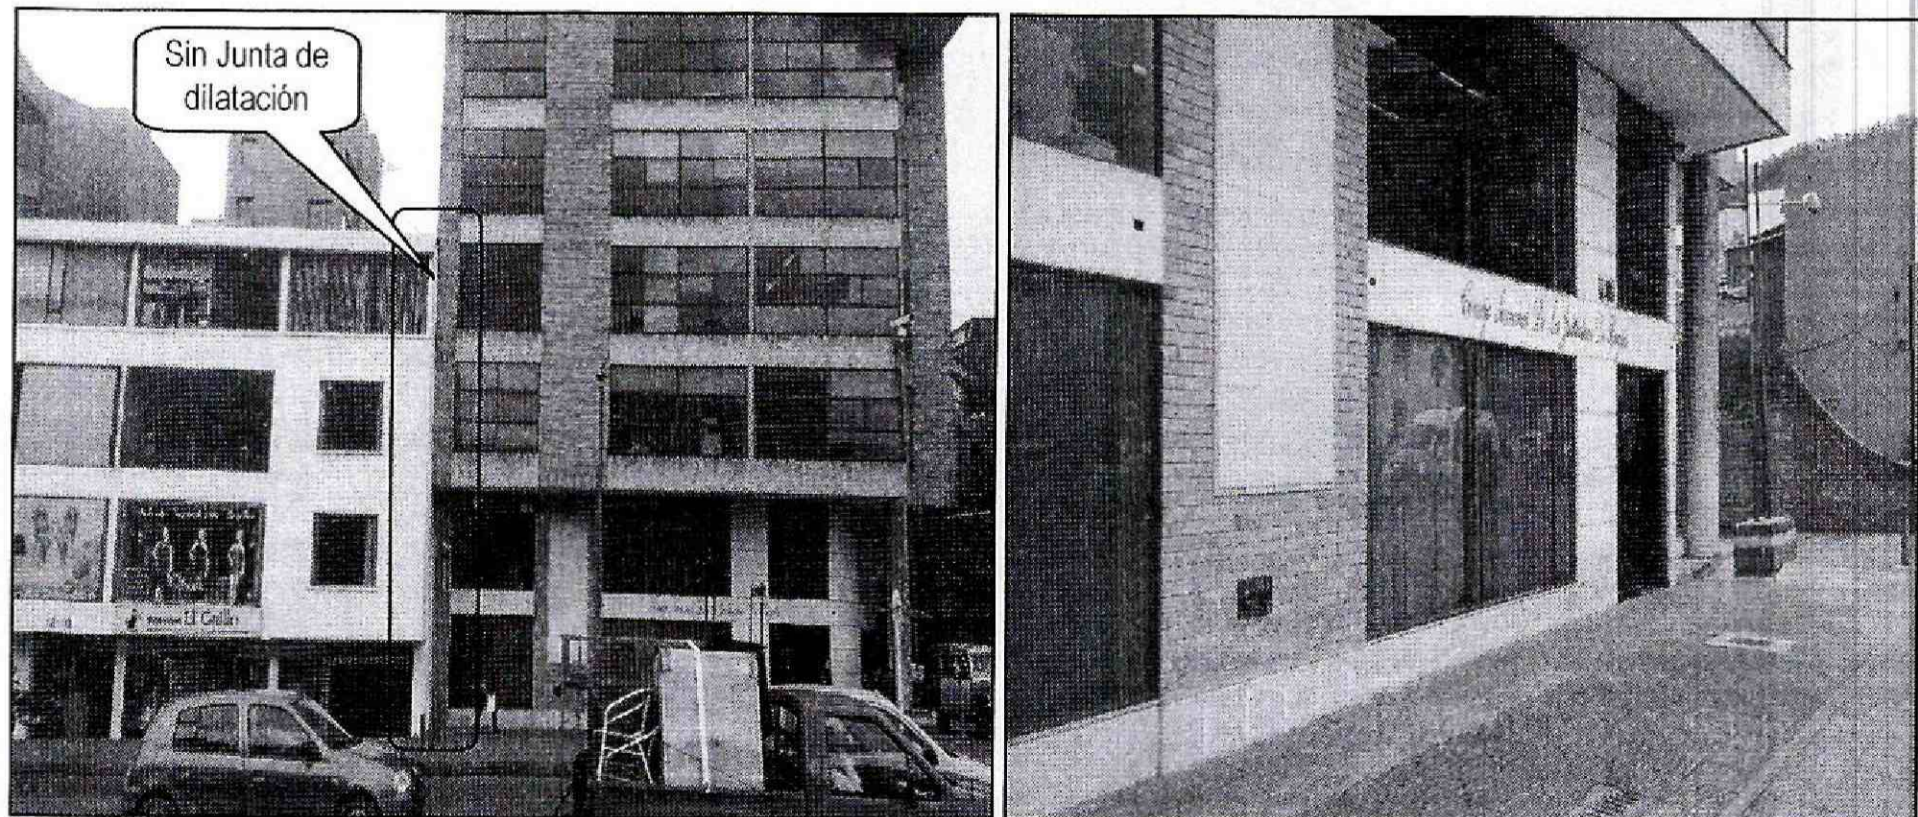
Desde el interior y exterior de la edificación, se puede ver que no existe junta de dilatación entre el Edificio del Consejo Seccional de la Judicatura de Bogotá y el predio colindante por el costado occidental el cual corresponde a la Calle 85 No. 12-10 (ver fotografía 1), situación que no era exigida para la fecha de construcción, sin embargo esta falta de dilatación hace a la edificación vulnerable a la aparición de lesiones hacia este costado, ante cualquier afectación en el mismo.

**Fotografía 1 y 2.** Localización de la Edificio del Consejo Seccional de la Judicatura de Bogotá ubicado en la Calle 85 No. 11-96 localidad de Chapinero

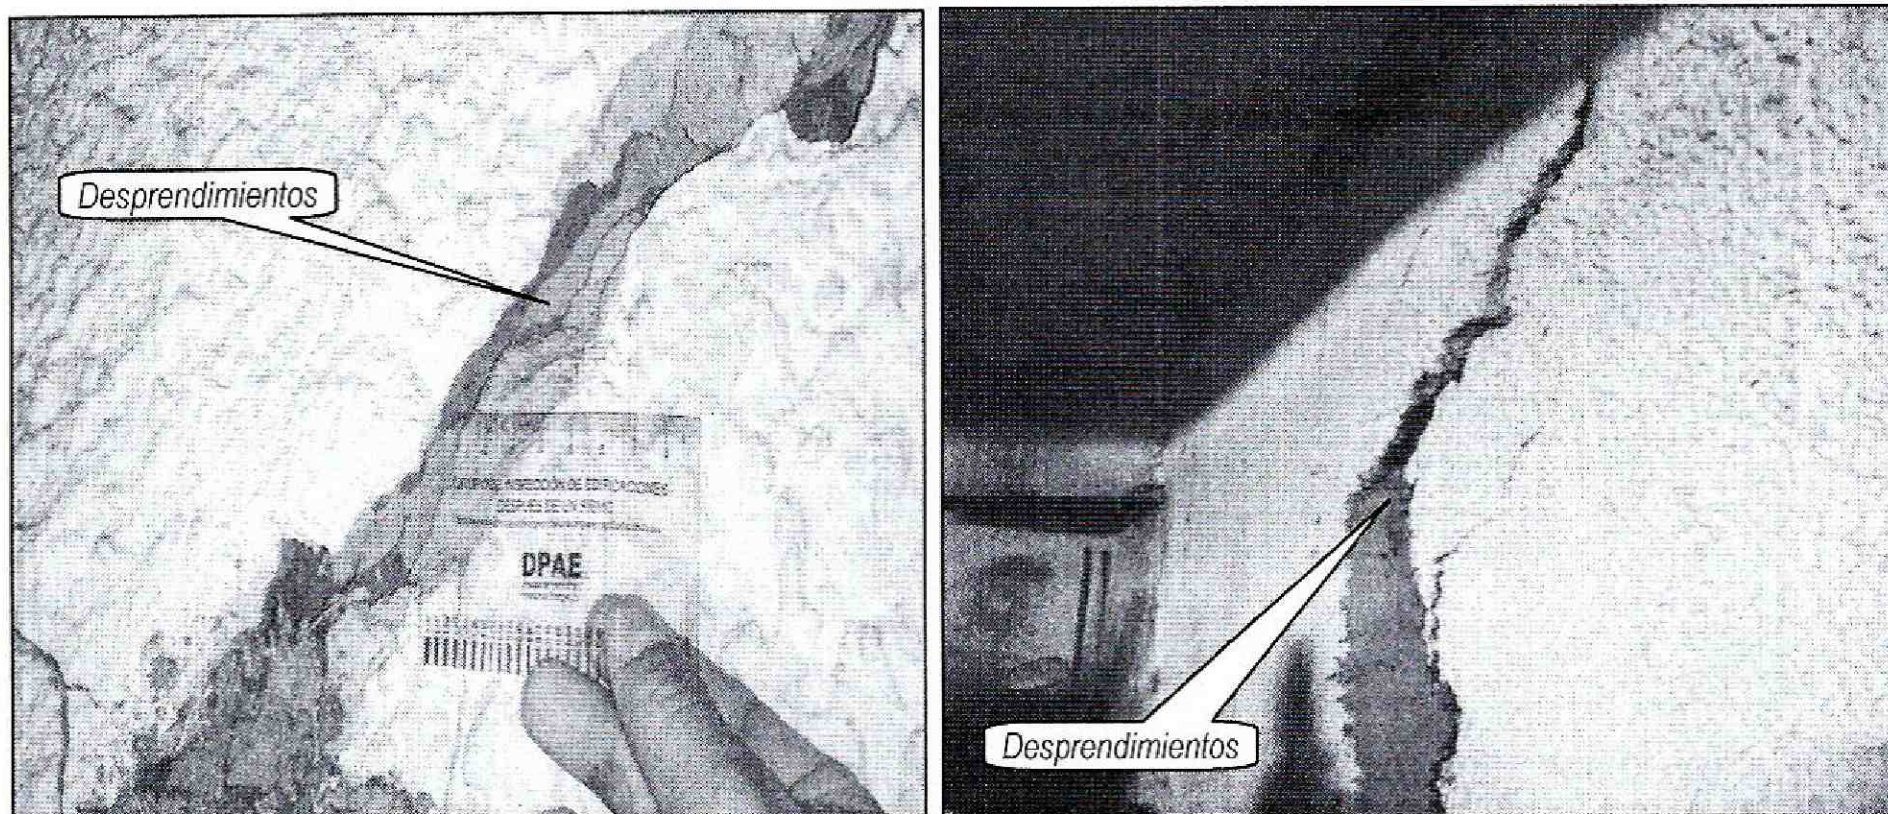
Durante el recorrido se observan lesiones de tipo mecánico tales como: desprendimientos de la capa de recubrimiento de muros perimetrales del costado sur (ver fotografía 3 y 4). Esta capa tiene un espesor de aproximadamente 8.0 centímetros la cual cuenta en su interior con una lámina de poliestireno, usada como medida para detener la filtración de aguas de escorrentía subsuperficial (ver fotografía 5 y 6). Así mismo se observan desprendimientos y pérdida de horizontalidad de la torta inferior de la capa de recubrimiento de la placa de entepiso (ver fotografía 7 y 8), así como grietas de tendencia longitudinal en esta placa, las cuales tienen una abertura aproximada de 0.5 milímetros y longitudes variables entre 1.0 y 2.0 metros; también se evidencian grietas de tendencia longitudinal en placa de sobrepiso de 2.0 milímetros de abertura y longitudes de hasta 1.5 metros. Hacia el costado occidental, en el muro perimetral entre los parqueos 10 y 11 se observa una grieta de tendencia vertical que compromete todo el muro, la cual tiene una abertura de 8.0 centímetros aproximadamente y una longitud de 1.8 metros (ver fotografía 9 y 10).

**Fotografía 3 y 4.** Vista de los desprendimientos del costado sur del Edificio del Consejo Seccional de la Judicatura de Bogotá ubicado en la Calle 85 No. 11-96 Localidad de Chapinero

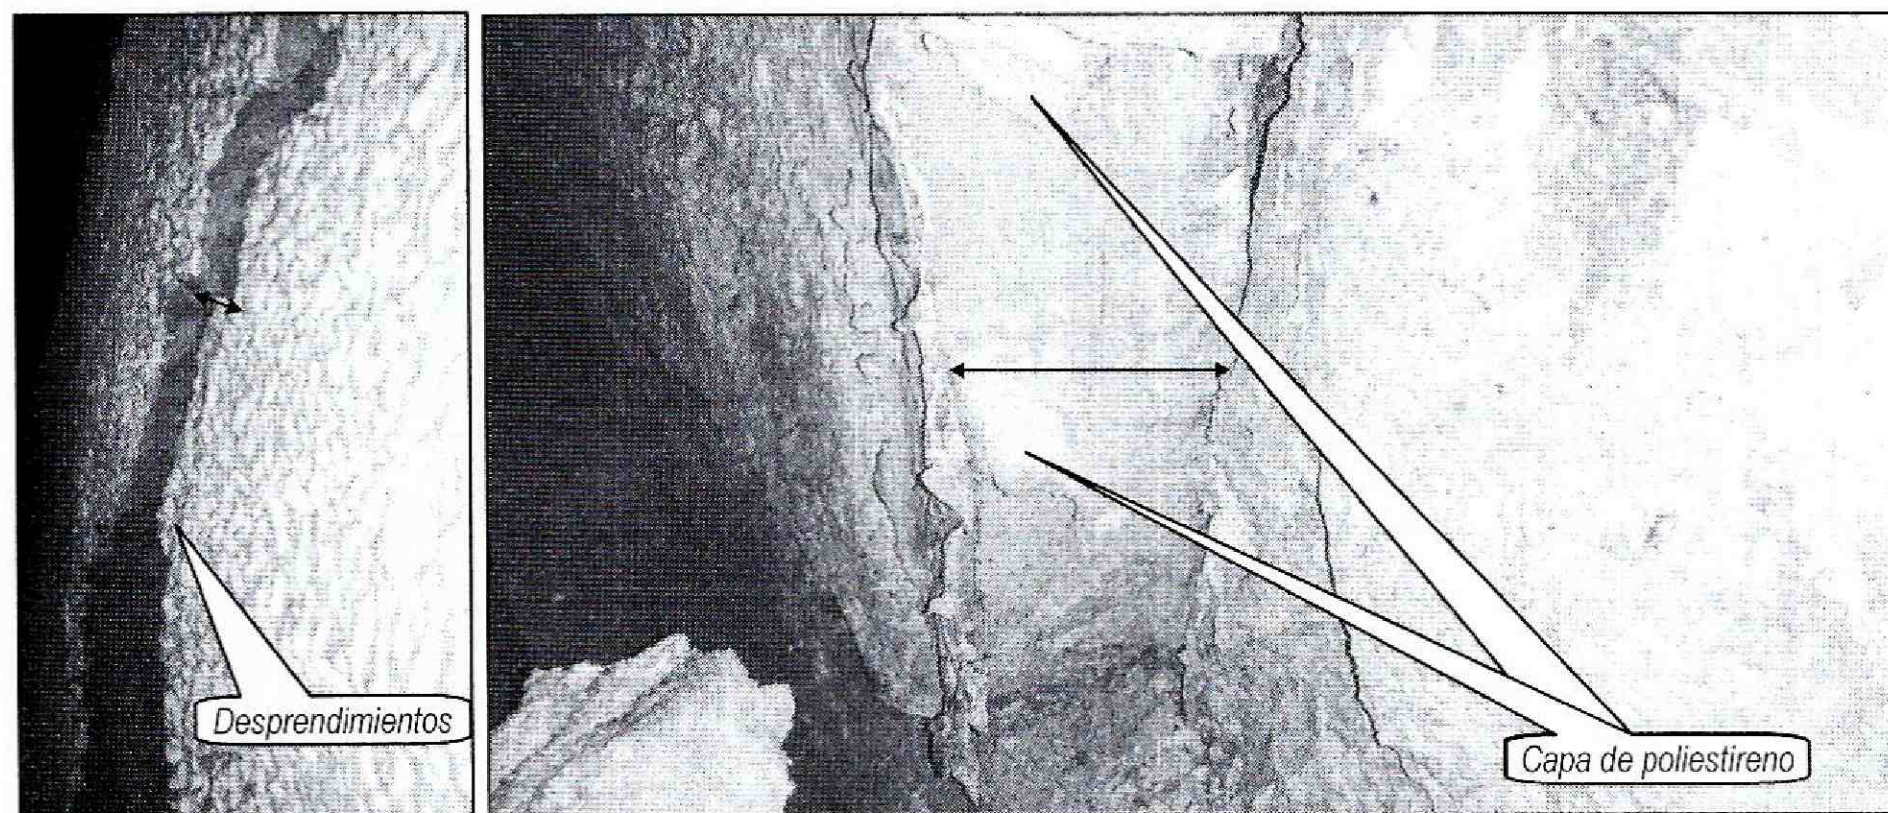
**Fotografía 5 y 6.** Vista del espesor de la capa de recubrimiento la cual en su interior contiene una lámina de poliestireno que se presume es para evitar la filtración de aguas. Edificio del Consejo Seccional de la Judicatura de Bogotá ubicado en la Calle 85 No. 11-96

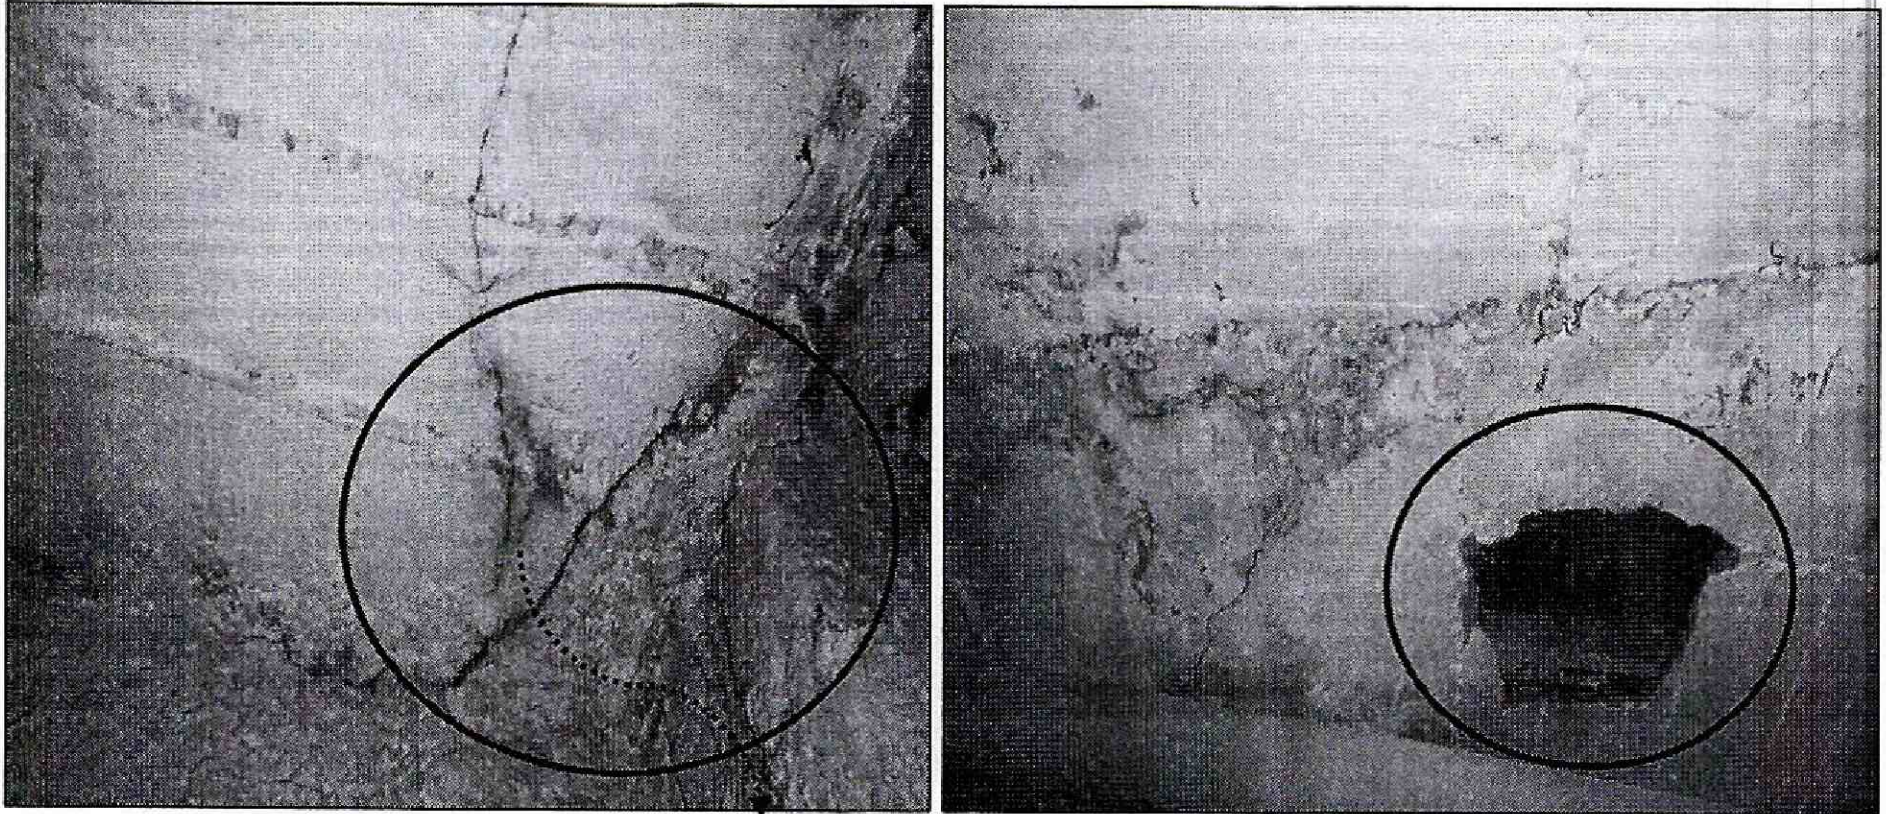
**Fotografía 7 y 8.** Vista de la pérdida de horizontalidad de la torta inferior del cielo raso y de los desprendimientos de la misma, costado sur del semisótano del Edificio del Consejo Seccional de la Judicatura de Bogotá ubicado en la Calle 85 No. 11-96

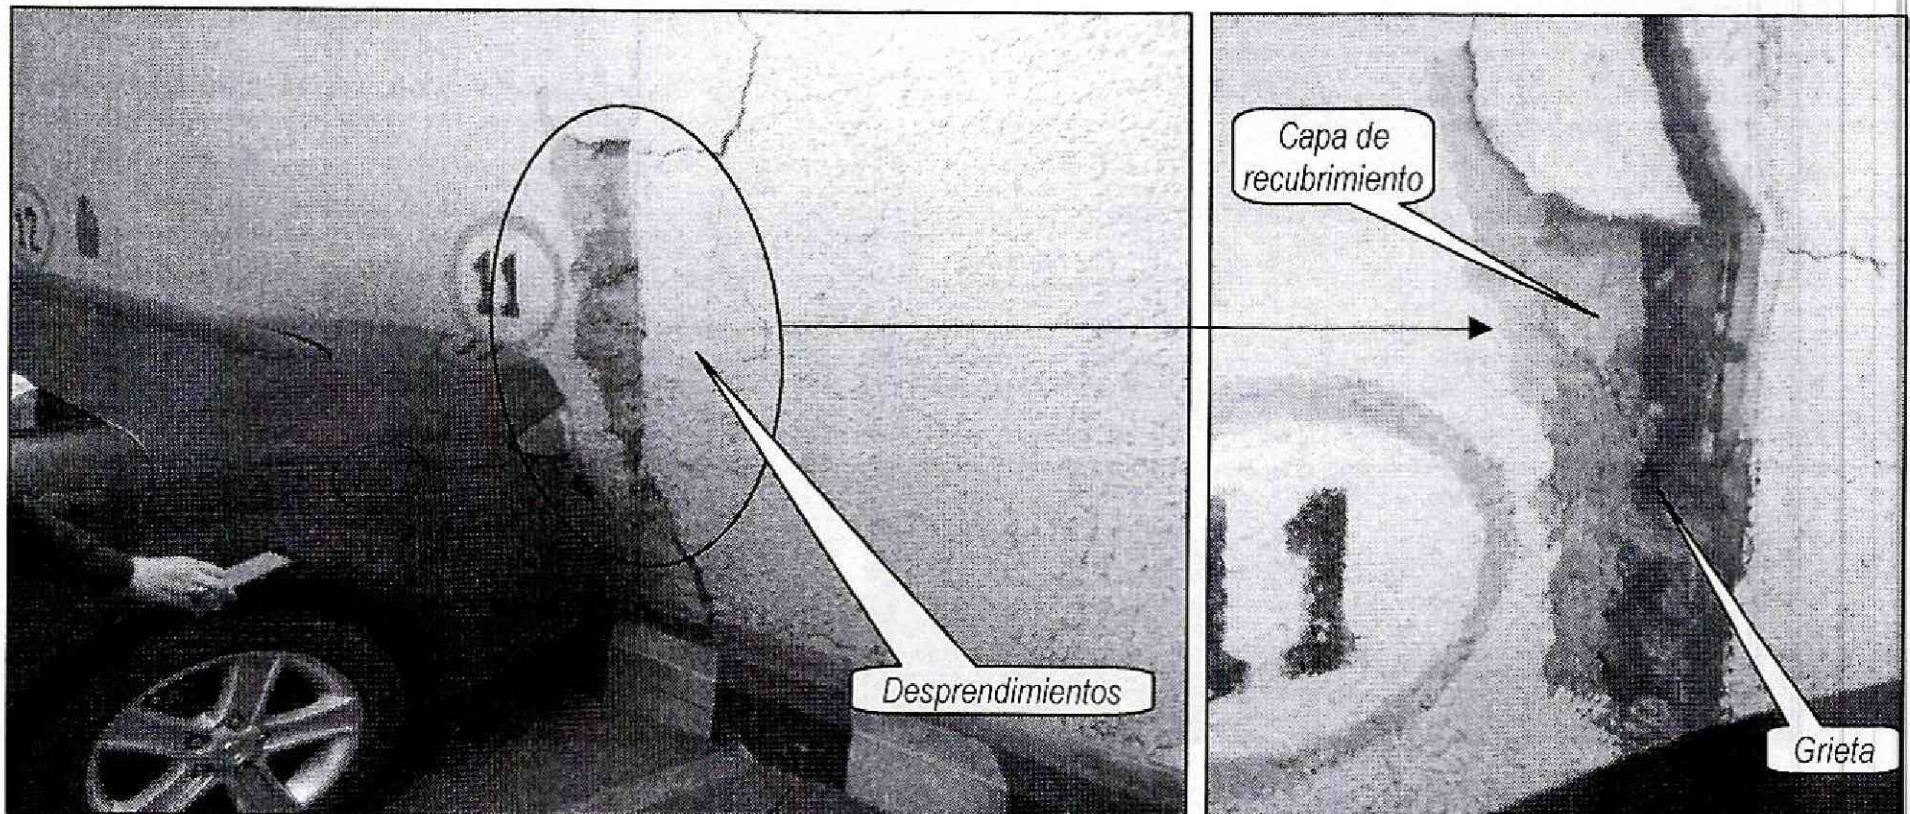
**Fotografía 9 y 10.** Vista de la grieta de tendencia vertical en muro perimetral del costado occidental y de los desprendimientos que involucran el sector de los parqueaderos 10 y 11 del semisótano del Edificio del Consejo Seccional de la Judicatura de Bogotá ubicado en la Calle 85 No. 11-96

- Se recomienda a los responsables, administradores y/o propietarios del Edificio del Consejo Seccional de la Judicatura de Bogotá ubicado en la Calle 85 No. 11-96, sector catastral La Cabrera Localidad de Chapinero, acatar la recomendación de restricción parcial de uso de los sectores de parqueo No. 25, 27, 29, 10 y 11 del semisótano, con el fin de salvaguardar la integridad física de las personas que hacen uso de los mismos.

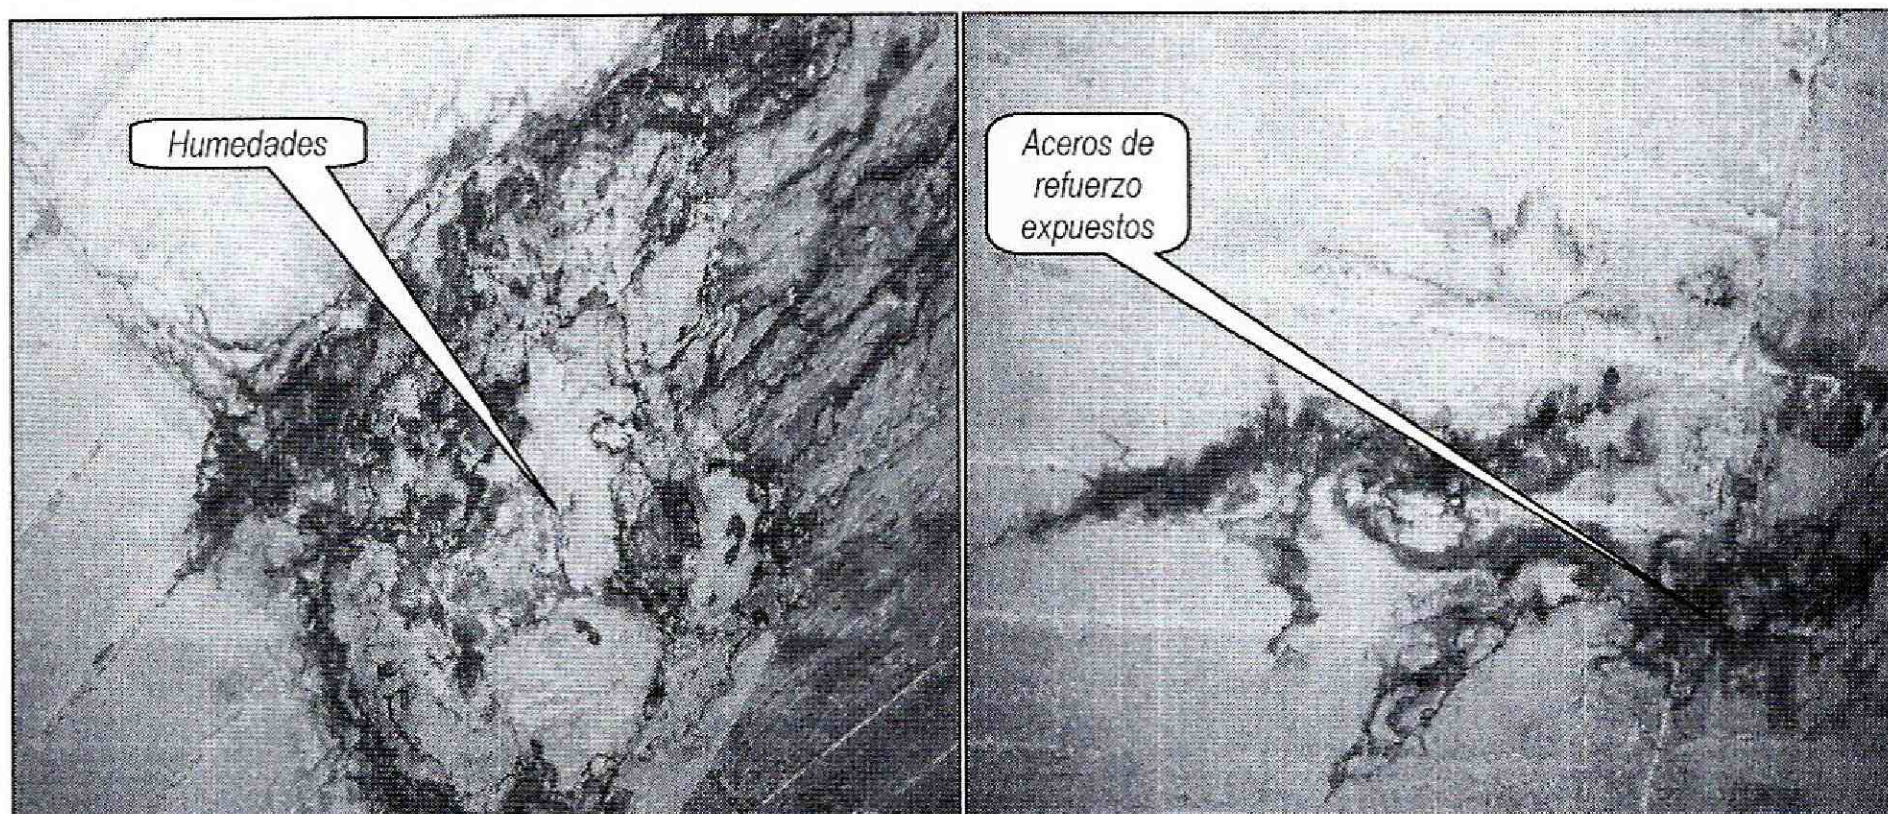
Por otro lado, se evidencian lesiones de tipo químico tales como humedades por filtración evidenciadas en manchas color ocre en placa de entepiso, que pueden reflejar corrosión de los aceros de refuerzo, situación que llevó a la instalación de láminas de zinc para evitar goteos sobre los vehículos (ver fotografías 11 - 14). También se observan grietas de tendencia escalonada de 1.0 milímetros de abertura y longitudes de 0.6 metros, en muros de cerramiento perimetral del costado oriental construidos en mampostería simple de arcilla cocida (ver fotografía 15 y 16).

**Fotografía 11 y 12.** Vista de las humedades por filtración color ocre y de algunos aceros de refuerzo con corrosión en el sector del semisótano del Edificio del Consejo Seccional de la Judicatura de Bogotá ubicado en la Calle 85 No. 11-96

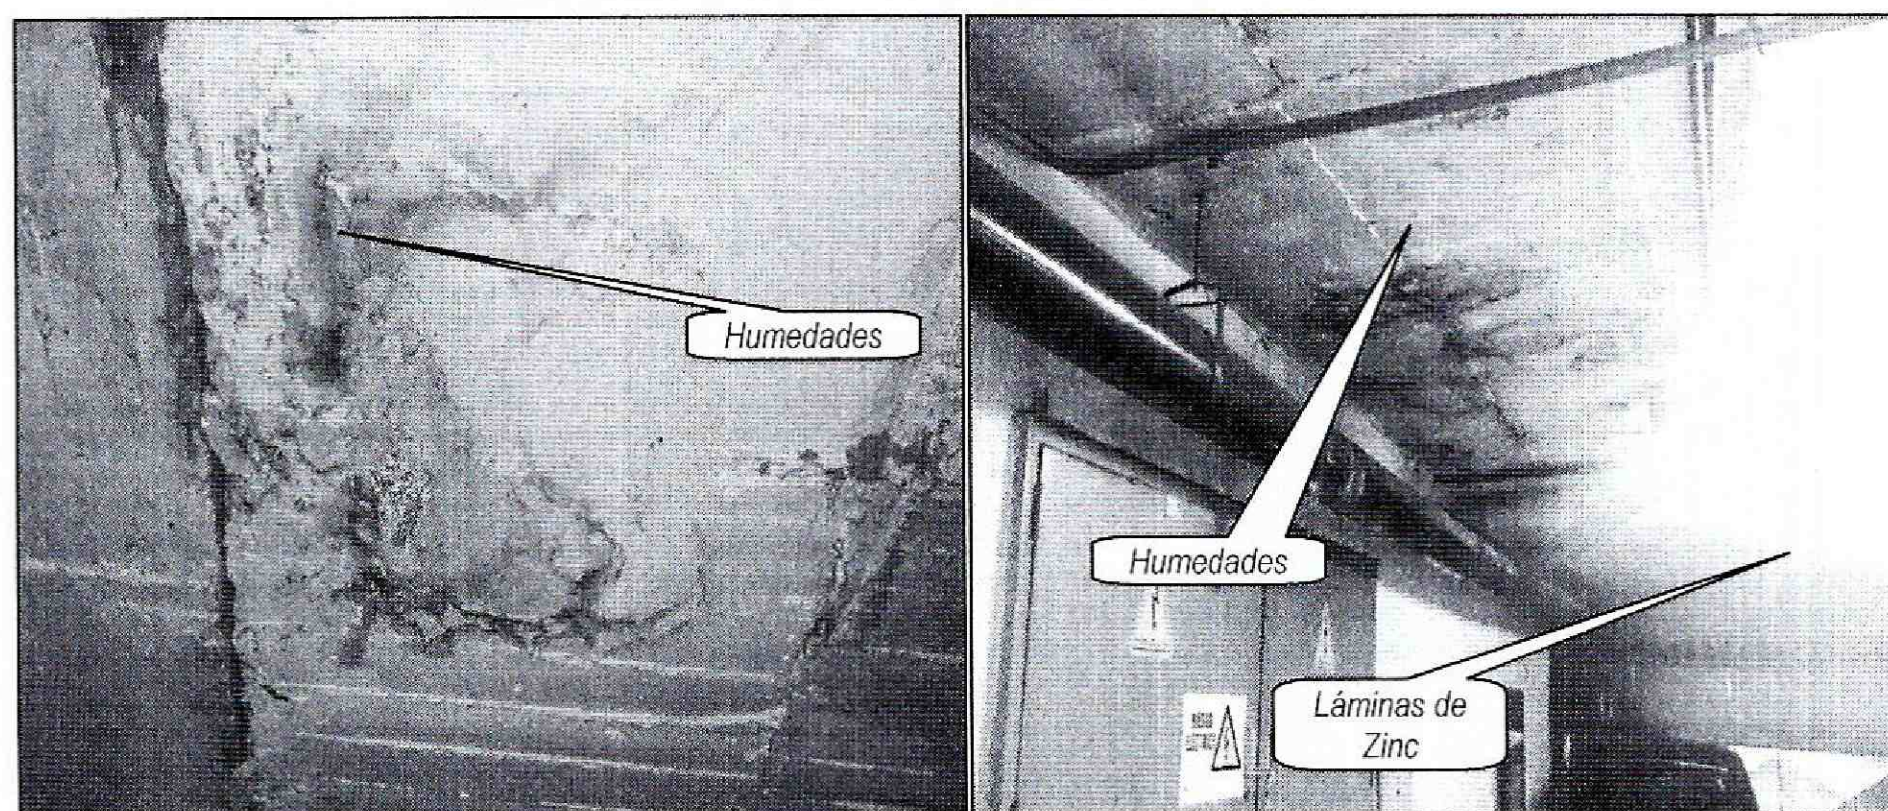
**Fotografía 13 y 14.** Vista de las humedades por filtración color ocre y de las láminas de zinc instaladas en la parte inferior de la placa de entepiso en el sector del semisótano del Edificio del Consejo Seccional de la Judicatura de Bogotá ubicado en la Calle 85 No. 11-96

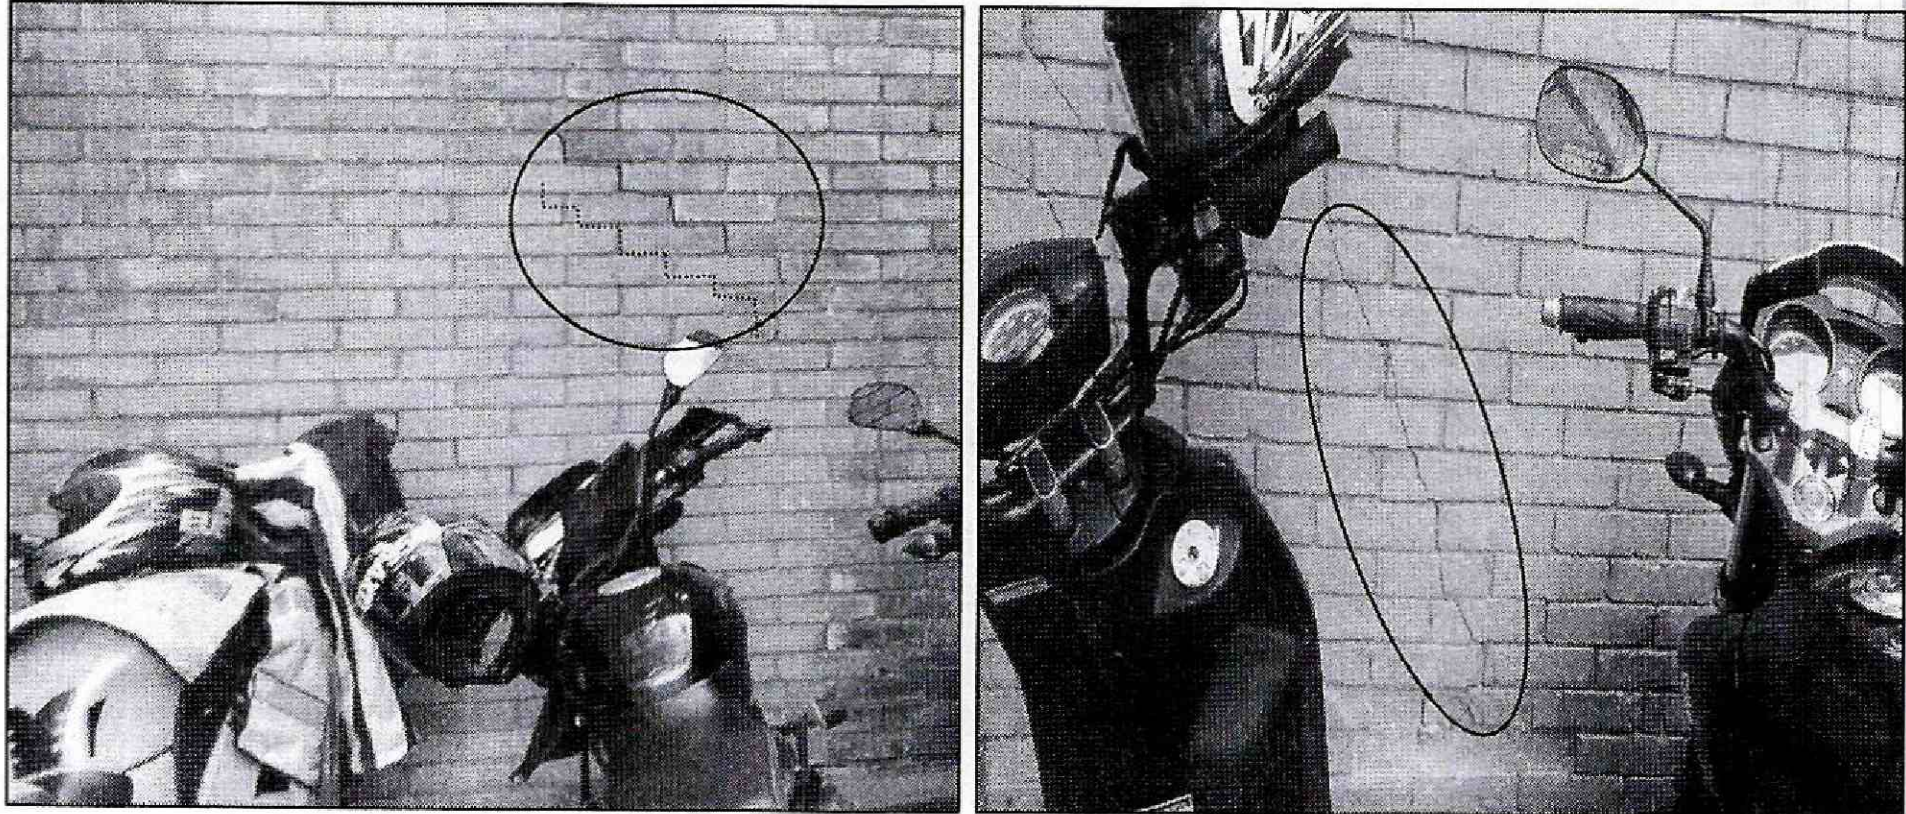
**Fotografía 15 y 16.** Vista de las grietas y fisuras de tendencia escalonada en la mampostería de primer piso del Edificio del Consejo Seccional de la Judicatura de Bogotá ubicado en la Calle 85 No. 11-96

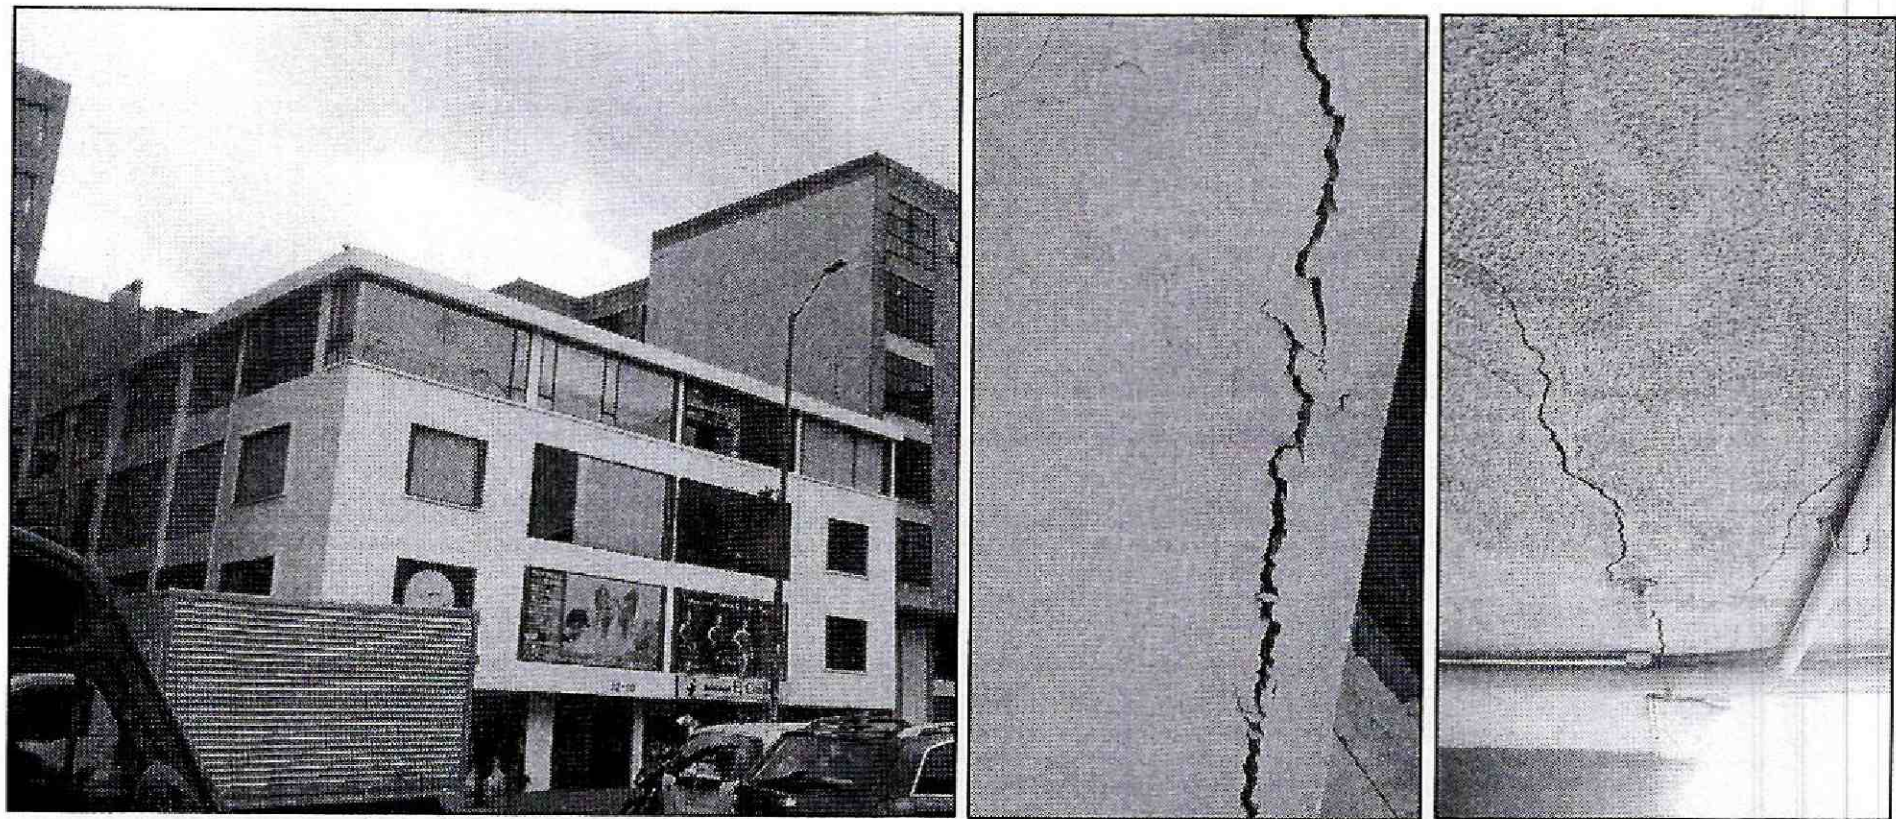
Por otra parte se realiza inspección visual al Edificio colindante por el costado occidental, emplazado en la Calle 85 No. 12-10 del del Sector Catastral La Cabrera Localidad de Chapinero, observando lesiones relacionadas a deficiencias constructivas y a asentamientos diferenciales evidentes al interior del predio. Así mismo se observó que dos columnas muy cercanas al Edificio del Consejo Seccional de la Judicatura de Bogotá, presentan grietas y zonas de desprendimientos de concreto, grietas de tendencia diagonal de 6.0 milímetros de abertura, en muros colindantes con la edificación del Consejo, así como grietas de tendencia longitudinal en placa de entepiso

**Fotografía 17, 18 y 19.** Vista de las lesiones evidenciadas en el edificio de la Calle 85 No. 12-10, Grietas de tendencia vertical en muro de fachada y grietas de tendencia longitudinal en placa de entrepiso del primer nivel

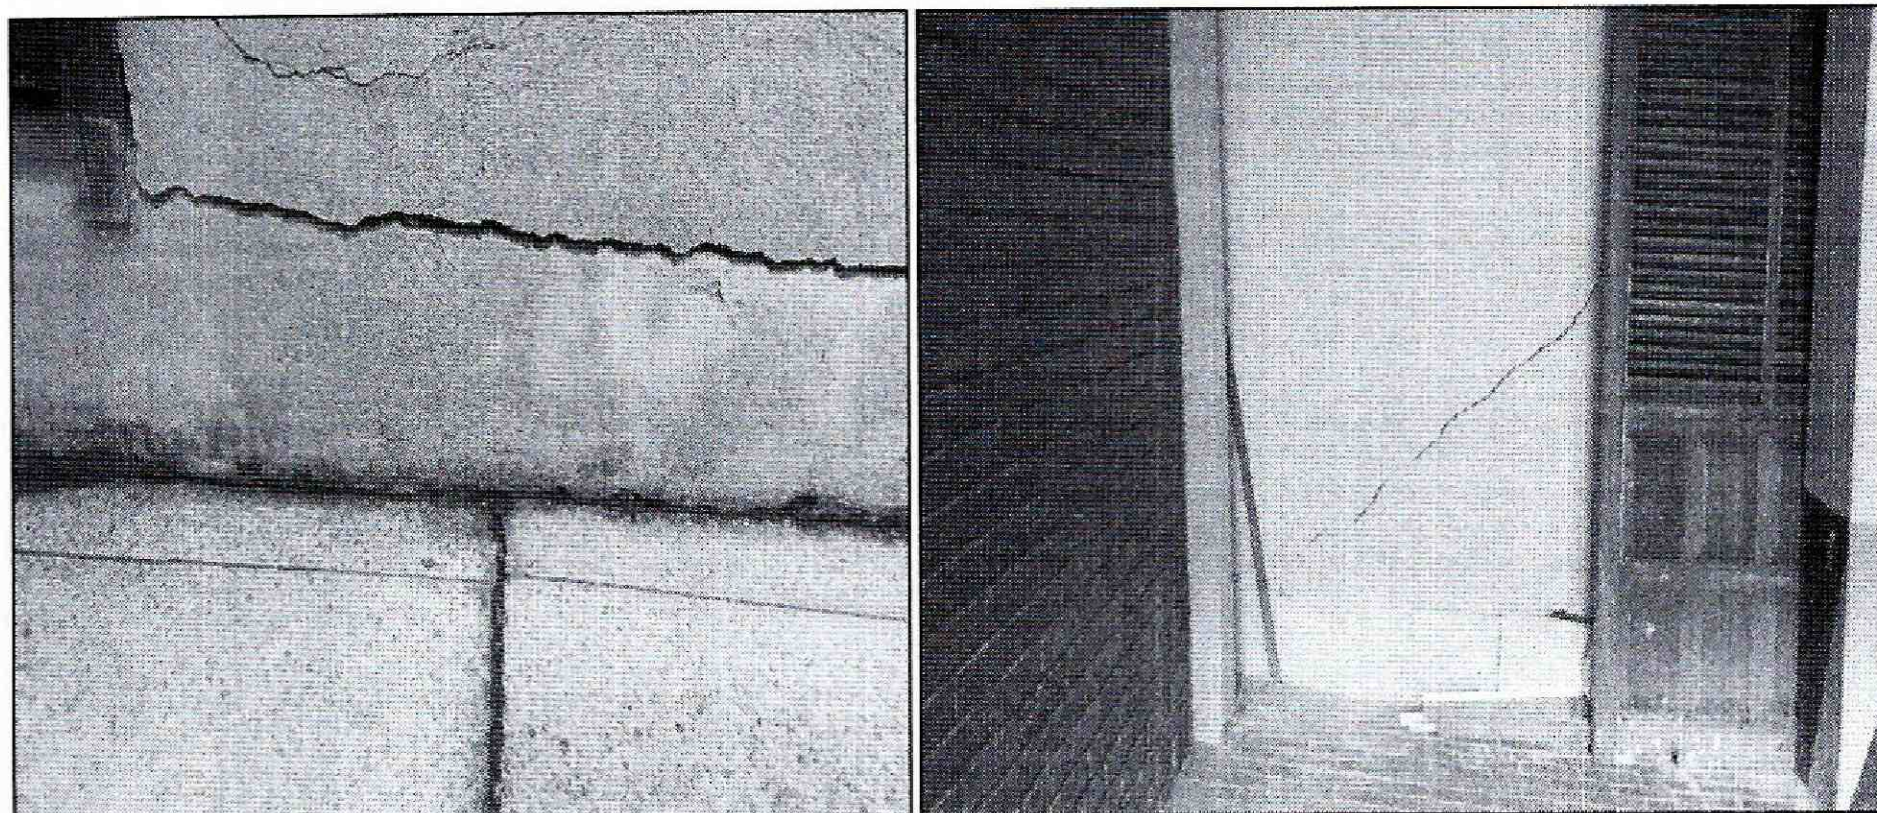
*Fotografía 20 y 21. Vista de las grietas de tendencia horizontal y diagonal en muros perimetrales del primer nivel en el edificio de la Calle 85 No. 12-10*

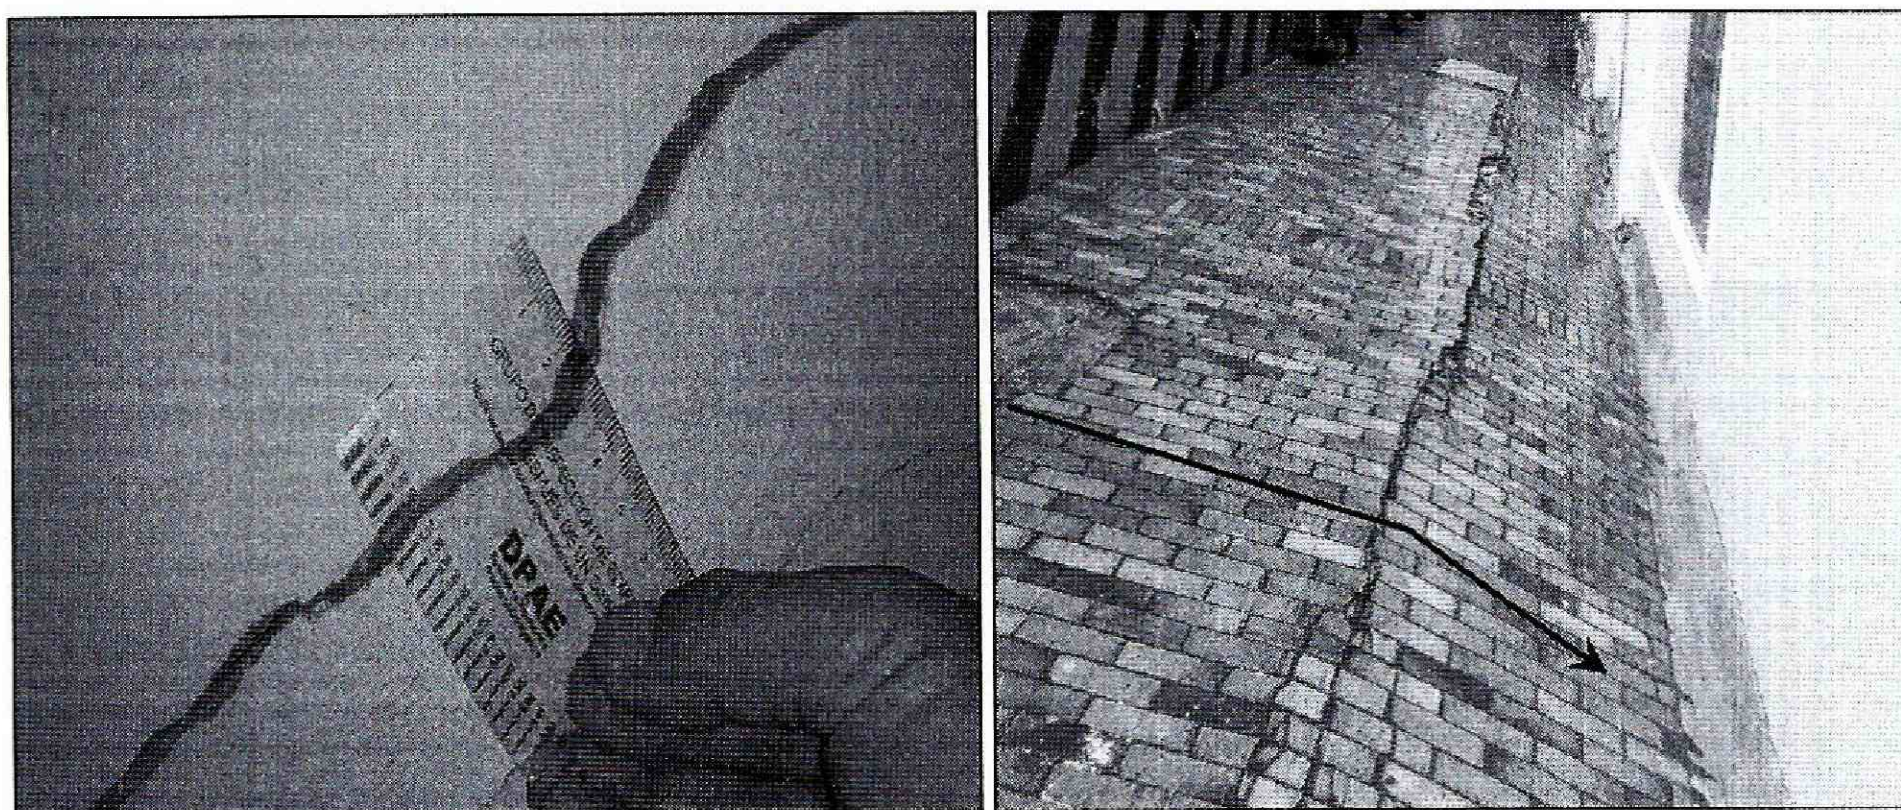
y un hundimiento pronunciado en la rampa de acceso al primer piso, donde se ubica con una zona de parqueo.

*Fotografía 22 y 23. Vista de las grietas de tendencia diagonal en muros perimetrales del primer nivel y hundimiento en la rampa de acceso al primer piso del edificio de la Calle 85 No. 12-10*

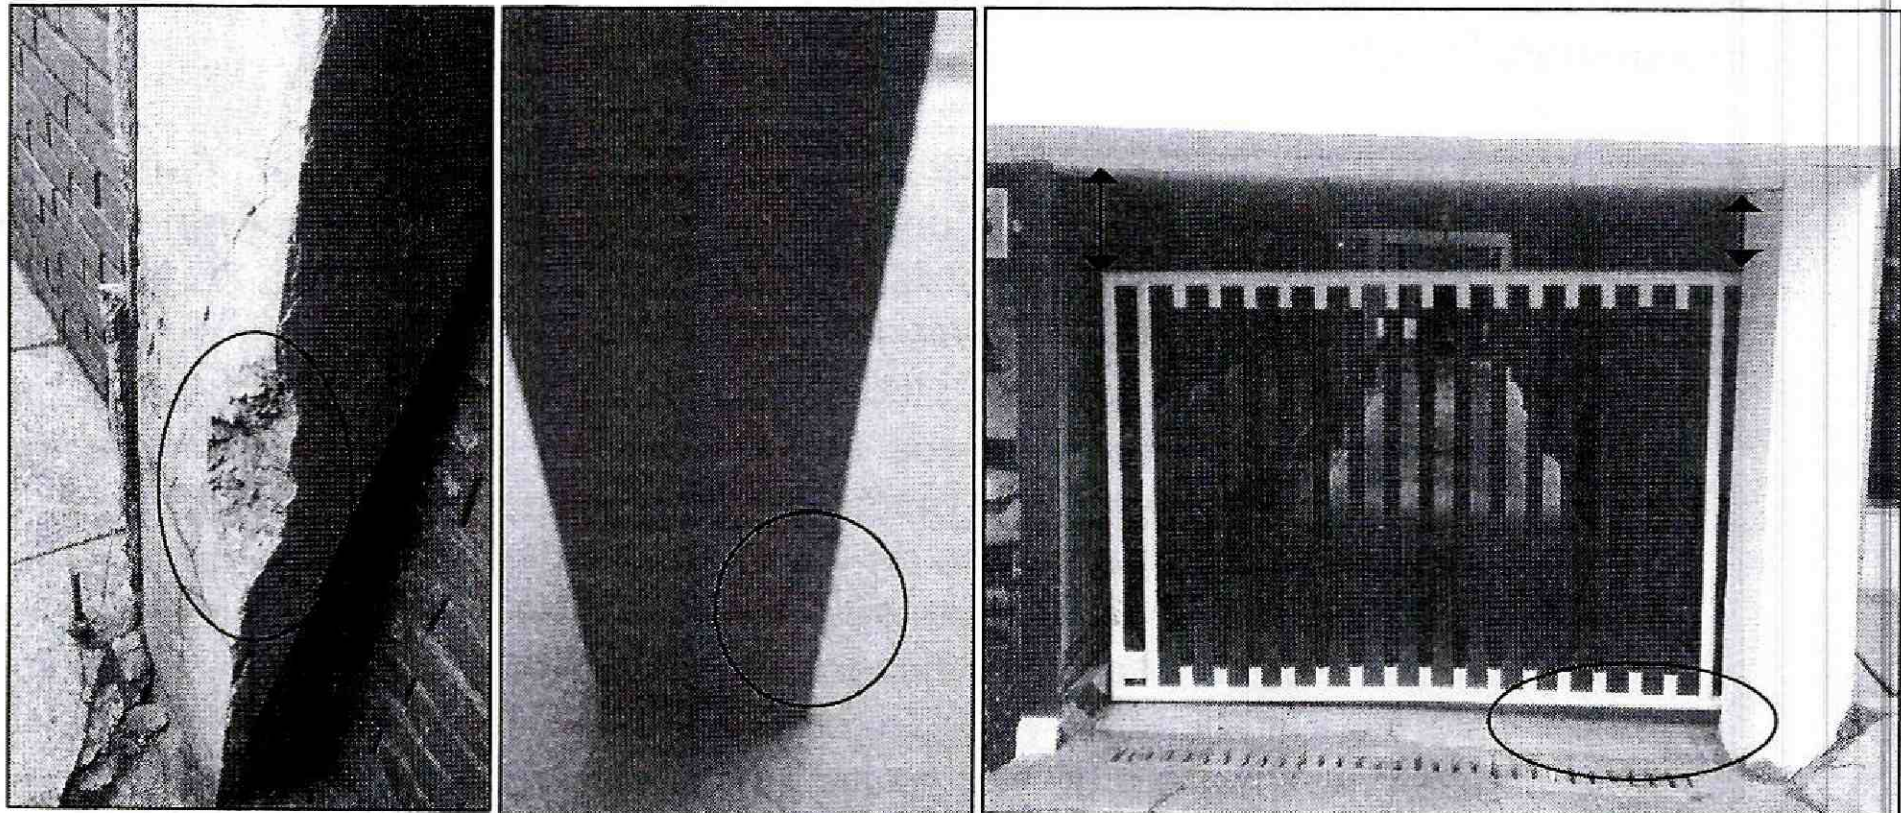
**Fotografía 24 y 25.** Vista de las columnas afectadas con grietas y desprendimientos y del asentamiento evidenciado en el desnivel de la reja en primer nivel en el edificio de la Calle 85 No. 12-10
