**DIAGNÓSTICO TÉCNICO DI - 7282**  
**SUBDIRECCIÓN DE ANÁLISIS Y MITIGACIÓN DE RIESGOS**  
**COORDINACIÓN DE ASISTENCIA TÉCNICA**  
**Radicado FOPAE No. 2014ER6441**  
**Requerimiento PQR No. 1346**

<b>DIRECCIÓN</b>	Carrera 19 No. 32A-51	<b>ÁREA DIRECTA</b>	850 m <sup>2</sup>		
<b>SECTOR CATASTRAL</b>	Teusaquillo	<b>POBLACIÓN ATENDIDA</b>	6		
<b>UPZ</b>	101 – Teusaquillo	<b>FAMILIAS</b>	1	<b>ADULTOS</b>	6
<b>LOCALIDAD</b>	13 – Teusaquillo	<b>PREDIOS EVALUADOS</b>	1		
<b>CHIP</b>	AAA0083JNPA y otros	<b>OFICIO REMISORIO</b>	CR-18195		
		<b>NIÑOS</b>	0

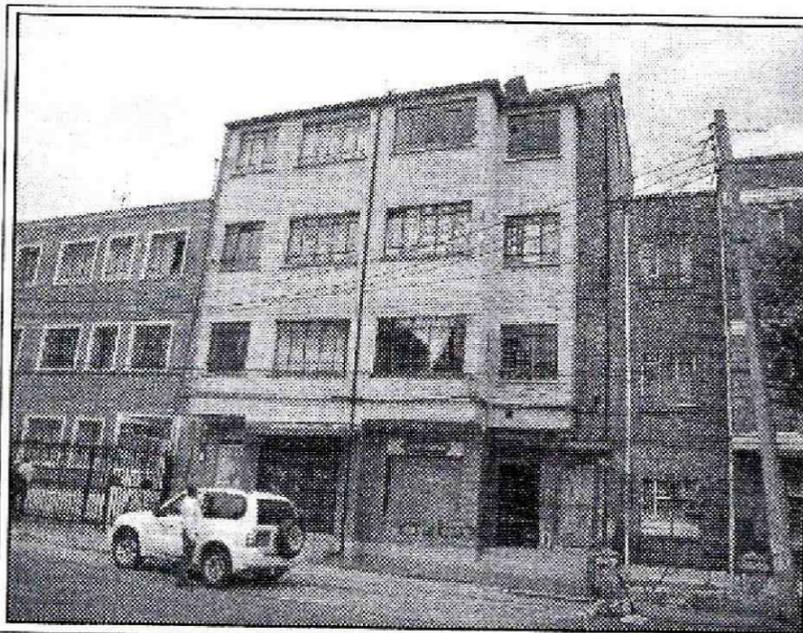
En el predio de la Carrera 19 No. 32A-51, se emplaza una edificación de cuatro (4) niveles, construida en lo que según la inspección visual es mampostería confinada, cuenta con placas de entrepiso y cubierta en concreto reforzado; dicha edificación en términos generales no presenta ningún tipo de daño que indique compromiso en su estabilidad estructural y habitabilidad.

**Fotografía 1.** Vista de la edificación emplazada en el predio de la Carrera 19 No. 32A-51, al interior del cual se emplaza el apartamento 401, en el cual al momento de la inspección visual no se identificó ningún tipo de daño que indique compromiso en la estabilidad estructural y habitabilidad de la misma bajo cargas normales de servicio.
