**DIAGNÓSTICO TÉCNICO - DI No. 7284**  
**SUBDIRECCIÓN DE ANÁLISIS Y MITIGACIÓN DE RIESGOS**  
**COORDINACIÓN DE ASISTENCIA TÉCNICA**  
**RADICADO FOPAE 2014ER12345**  
**EVENTO DE EMERGENCIA 2404650**

En atención al radicado de la referencia, se realiza visita técnica al Edificio Alejandra II ubicado en la Carrera 20 No. 54-27 del Sector Catastral Banco Central de la localidad de Teusaquillo, de la cual me permito informarle lo siguiente:

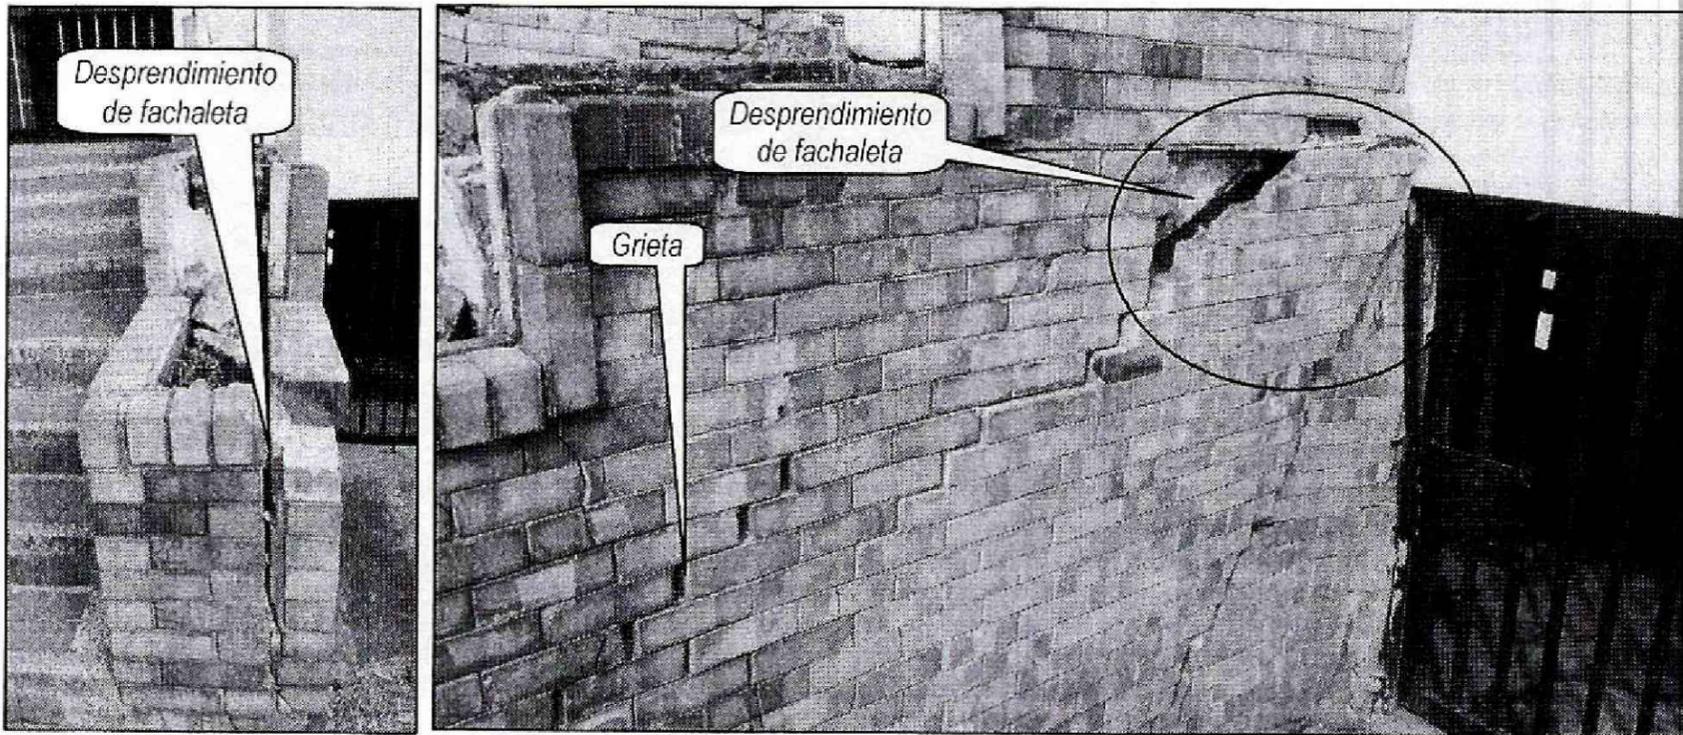
Durante la inspección de tipo visual al Edificio Alejandra II, se pudo observar en fachada lesiones de tipo mecánico tales como desprendimiento de fachaleta adosada a las jardineras del costado norte de acceso, pérdida de uniformidad en muros de acceso al semisótano, causada por compresión de la mampostería, situación que ha causado grietas de tendencia escalonada y desprendimientos mayores. En fachada frontal se observan grietas de tendencia diagonal así como pérdida en el nivel de los escalones de acceso (Ver fotografías 1 – 8).

**Fotografía 3 y 4.** Vista del desprendimiento de fachaleta y de las grietas de tendencia escalonada en el acceso al Edificio Alejandra II ubicado en la Carrera 20 No. 54-27 localidad de Teusaquillo

- En caso de no existir restricciones y/o condicionamientos al uso del suelo, se recomienda a los copropietarios del edificio Alejandra II emplazado en el predio de la Carrera 20 No. 54-27, implementar acciones para el mantenimiento de la construcción; así mismo, realizar las reparaciones de los elementos de la fachada del edificio, de modo que se mitigue el riesgo de accidentes de personas a causa de las deformaciones de la escalera o la caída de unidades de mampostería sobre vehículos que acceden al parqueadero; actividades que deben

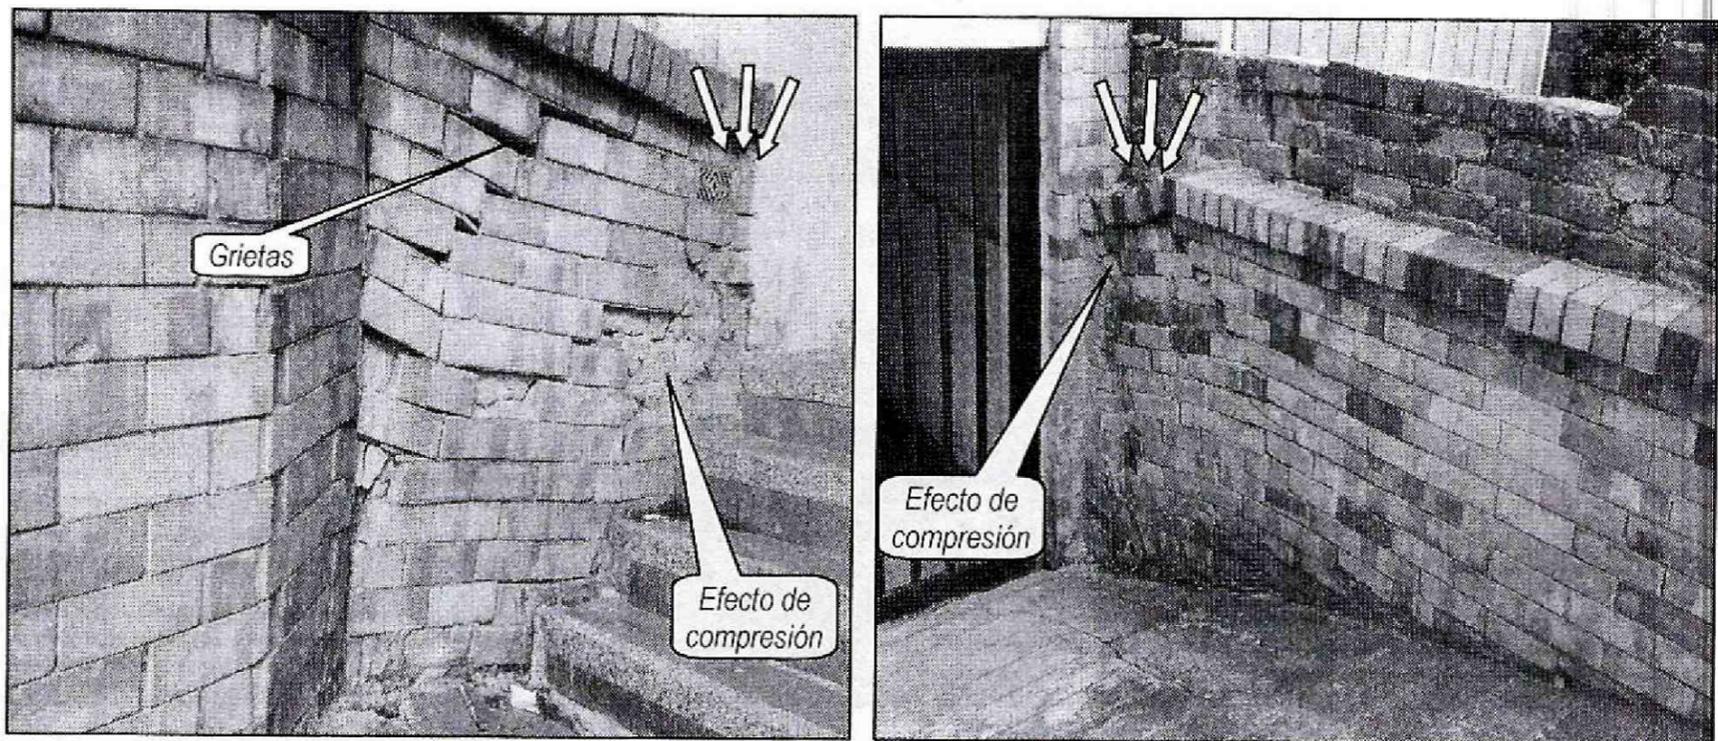
Entre las posibles causas por las que se presentan las lesiones antes descritas se tiene la continuidad de la placa de entepiso del sector de semisótano y primer piso hasta la parte exterior del mismo, situación que permite que la estructura principal del edificio, así como del acceso y jardineras, estructuralmente funcionen juntas, lo cual sumado a la diferencia entre cargas y sobre esfuerzos, ha ocasionado el asentamiento diferencial

**Fotografía 5 y 6.** Vista de las grietas de tendencia escalonada, compresión de mampostería y desprendimientos en muretes de jardinera y de rampa de acceso al semisótano del Edificio Alejandra II ubicado en la Carrera 20 No. 54-27 localidad de Teusaquillo

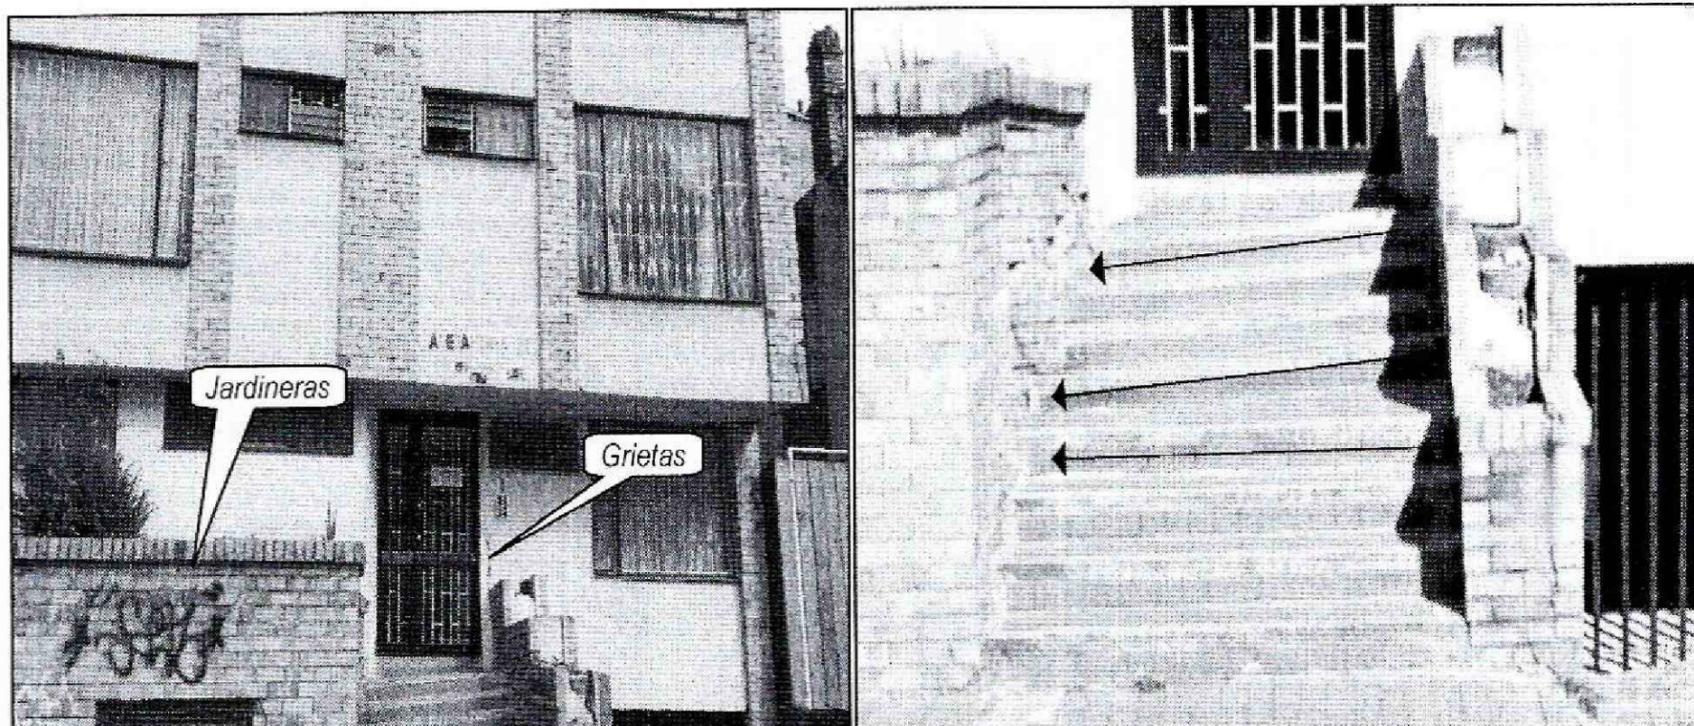
**Fotografía 7 y 8.** Vista de las grietas de tendencia vertical en muros de fachada y del hundimiento de algunos escalones de acceso al Edificio Alejandra II ubicado en la Carrera 20 No. 54-27 localidad de Teusaquillo

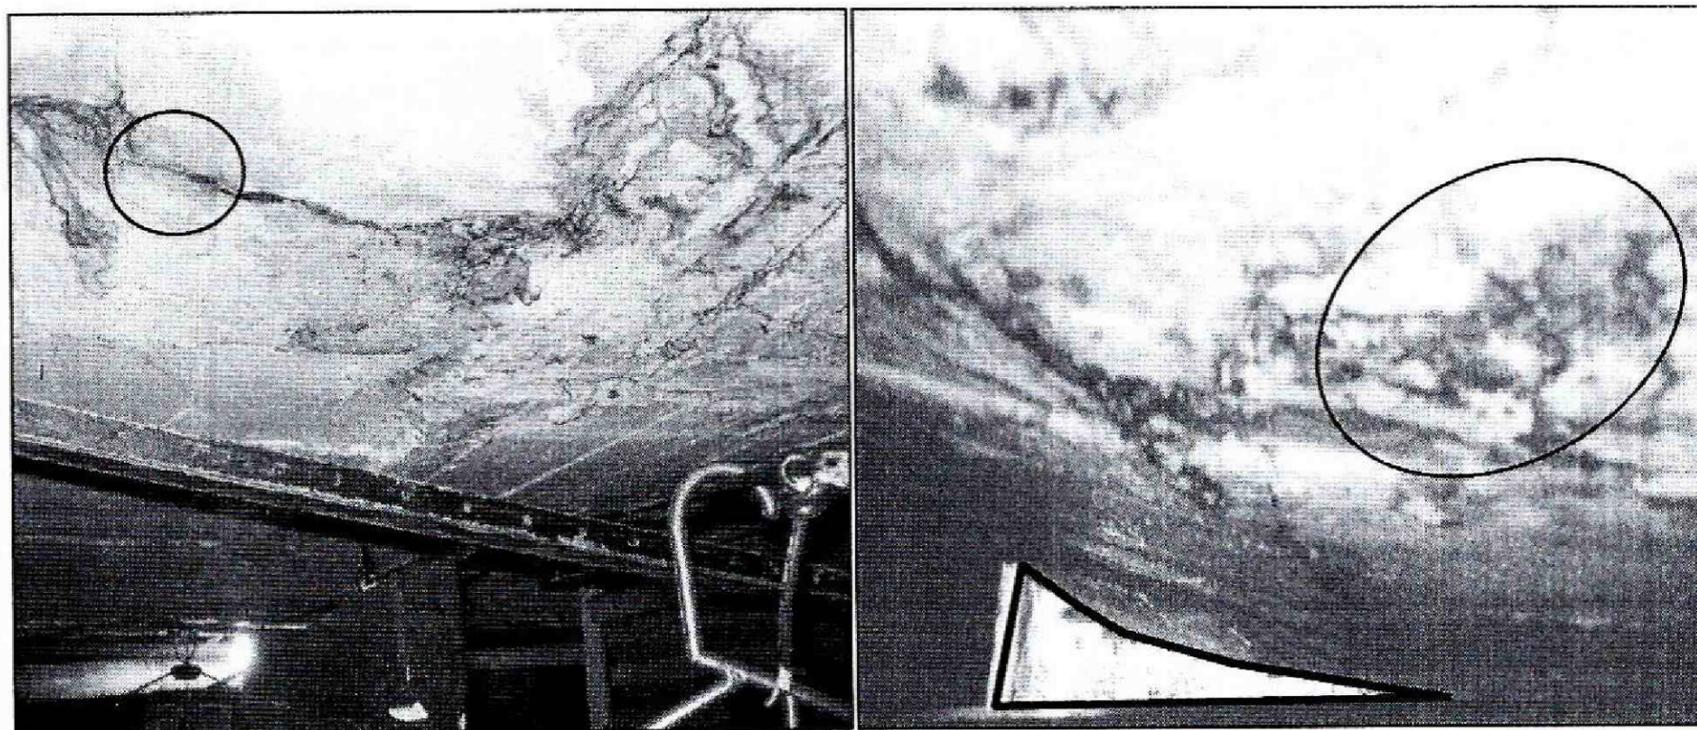
Al interior del semisótano se evidencian lesiones de tipo mecánico en el cuarto de la subestación eléctrica, tales como pérdida de horizontalidad de la placa superior en concreto (en la parte superior de esta placa se localizan las escaleras que también presentan deformaciones), grietas de hasta 1.0 centímetros de abertura en muros perimetrales, pandeo pronunciado de las puertas en lámina de la subestación, así como lesiones de tipo físico relacionadas con humedades fuertes por filtración, situación que compromete en la actualidad a los aceros de refuerzo de la placa debido a que en esta zona, las humedades reflejan un color ocre característico de esta lesión (ver fotografías 9 – 10)

evidenciado hacia las escaleras y jardineras. En cuanto a las humedades por filtración se tienen grietas en la placa de entrepiso y la falta de impermeabilización en las jardineras, lo cual permite el ingreso de agua hacia el sector del cuarto de la Subestación Eléctrica.

**Fotografía 9 y 10.** Vista de la placa de entepiso que presenta hundimiento hacia el sector de la subestación eléctrica, así como las grietas y humedades en la misma. Edificio Alejandra II ubicado en la Carrera 20 No. 54-27 localidad de Teusaquillo

- A la empresa Codensa y a los copropietarios del edificio Alejandra II emplazado en el predio de la Carrera 20 No. 54-27, en caso de no existir restricciones, realizar una inspección detallada de las condiciones actuales de la subestación eléctrica emplazada en el costado oriental del semisótano, bajo la escalera y la jardinera, sector en el que se concentran las afectaciones más severas evidenciadas durante la visita técnica.
- Adicionalmente, tener en cuenta las disposiciones para subestaciones eléctricas incluidas dentro del Reglamento Técnico de Instalaciones Eléctricas – RETIE, adoptadas por el Ministerio de Minas y Energía mediante la Resolución 18 0466 del 2 de abril de 2007

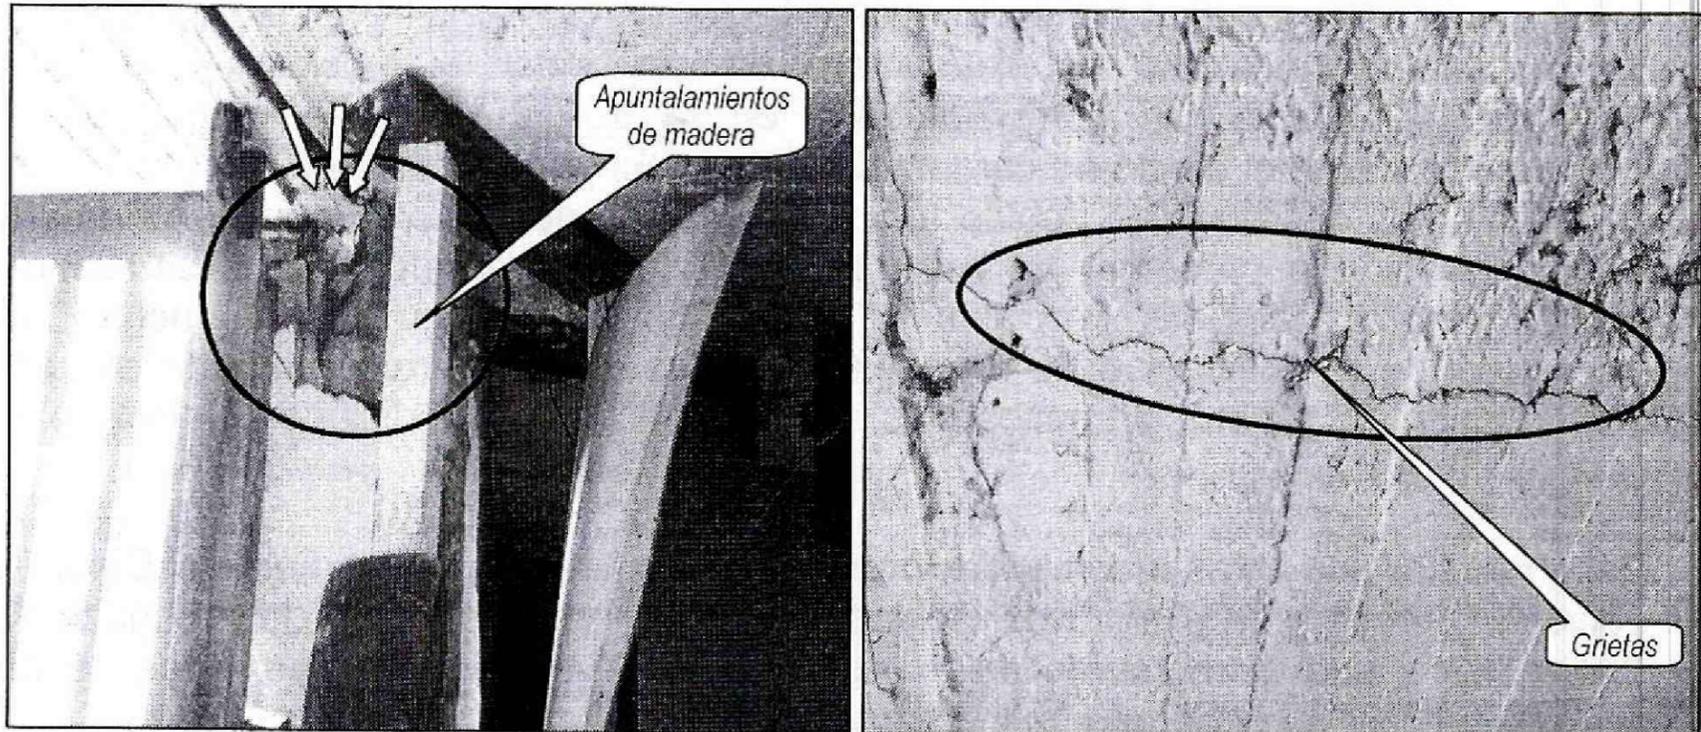
Hacia el sector donde se ubican las rejas de acceso al semisótano, se evidencia un machón o pilastra en mampostería simple de aproximadamente 0.4 metros de ancho, la cual presenta aplastamiento por los sobreesfuerzos recibidos debido a los asentamientos experimentados en el Edificio, razón por la cual, se instaló un apuntalamiento en madera (ver fotografía 11 y 12). El asentamiento evidenciado en el acceso del edificio, ha conllevado a que no sea posible hacer uso del semisótano como zona de parqueo.

**Fotografía 11 y 12.** Vista del machón que está siendo comprimido por la redistribución de esfuerzos de la placa de entepiso lo cual llevó a la instalación de un apuntalamiento de madera en este sector, así como las grietas longitudinales en placa. Edificio Alejandra II ubicado en la Carrera 20 No. 54-27 localidad de Teusaquillo

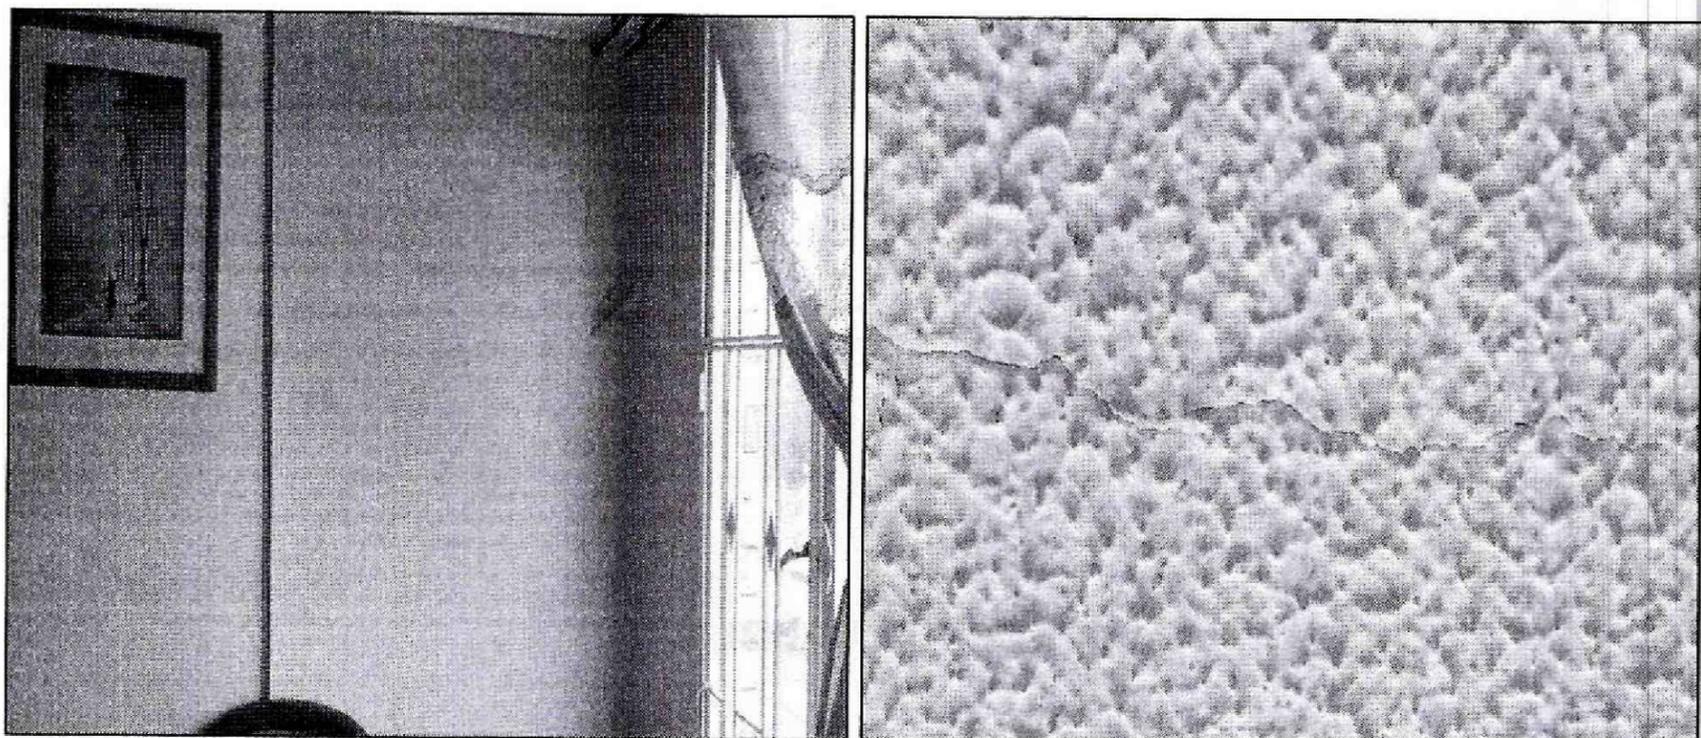
Se tiene acceso al apartamento 202, donde se encuentran lesiones leves de tipo mecánico, tales como fisura de tendencia diagonal de 0.2 milímetros de abertura en muro perimetral del costado norte, así como grieta de tendencia longitudinal en placa de entepiso (ver fotografía 13 y 14).

**Fotografía 13 y 14.** Vista de la fisura de tendencia diagonal en muro perimetral y grieta en placa de entepiso del apartamento 202 del Edificio Alejandra II ubicado en la Carrera 20 No. 54-27 localidad de Teusaquillo
