**DIAGNÓSTICO TÉCNICO DI-7286**  
**SUBDIRECCIÓN DE ANALISIS Y MITIGACIÓN DE RIESGOS**  
**COORDINACIÓN DE ASISTENCIA TECNICA**  
**EVENTO SIRE 2350133.**

ATENDIÓ	JAIRO MAURICIO DIAZ SALAZAR			SOLICITANTE:
COE	22	MOVIL	6	Unidad Administrativa Especial Cuerpo Oficial de Bomberos de Bogotá - UAECOB
FECHA	Junio 16 de 2014	HORA	2:00 pm	<b>VIGENCIA:</b> Temporal mientras no se modifique significativamente las condiciones físicas del sector

DIRECCIÓN	Calle 102 No. 14A-70. Calle 102 No. 14A-40. Avenida Carrera 15 No. 102-42. Avenida Carrera 15 No. 100-84.	ÁREA DIRECTA	2500 m <sup>2</sup>		
BARRIO	Sector catastral Chico Norte.	POBLACIÓN ATENDIDA	300		
UPZ	16 - Santa Bárbara.	FAMILIAS	-	ADULTOS	300
LOCALIDAD	01 - Usaquén.	PREDIOS EVALUADOS	4		
CHIP	AAA0102ELFT. AAA0102ELEA. AAA0208HKXS. AAA0102EWJZ	OFICIO REMISORIO	CR-18230

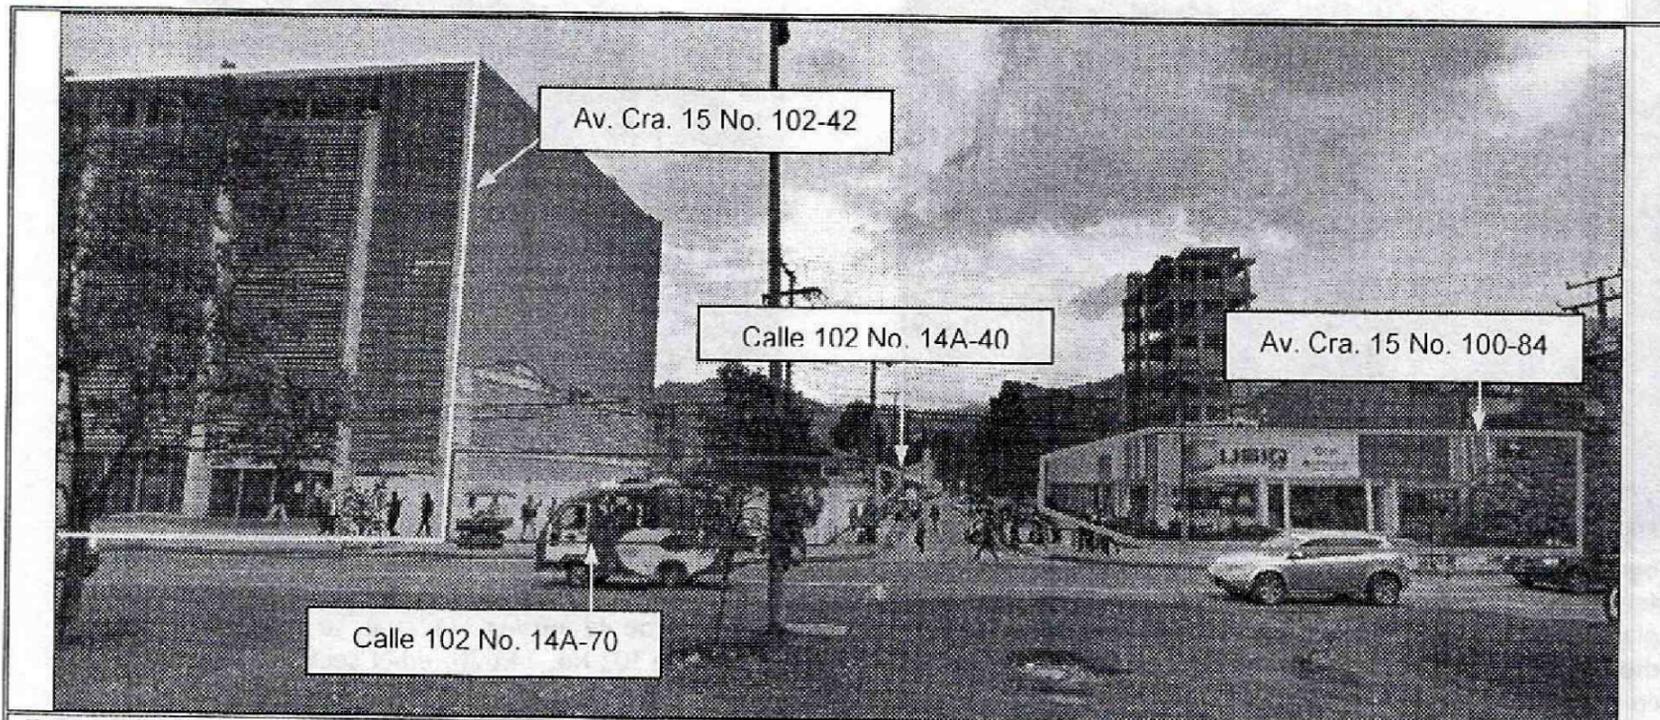
**Fotografía 1.** Vista del sector evaluado y ubicado en la Avenida Carrera 15 con Calle 102, en el sector catastral Chico Norte de la localidad de Usaquén, donde se ubica el predio de la Calle 102 No. 14A-70, en donde se desarrolla un proyecto de construcción, el cual se encuentra en etapa de excavaciones y cimentación.

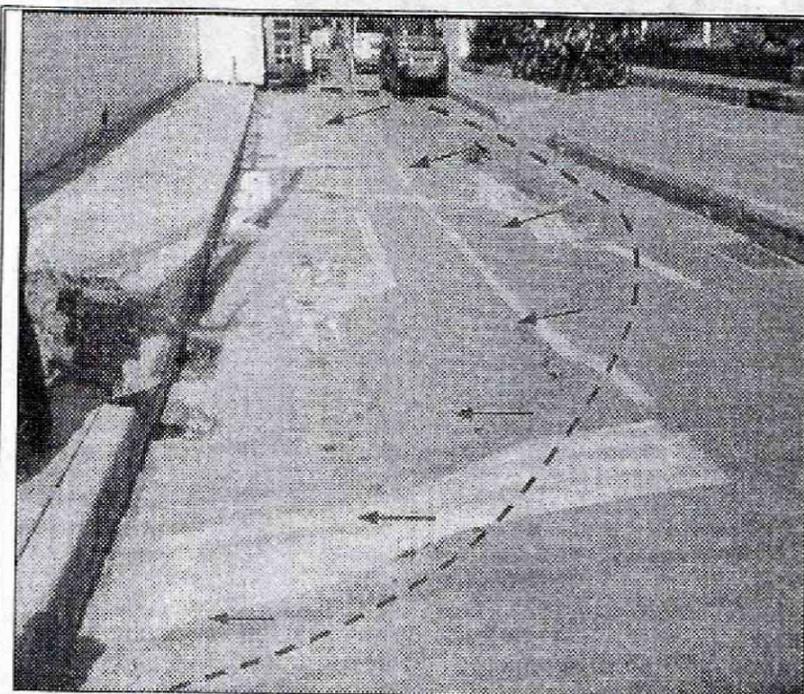
Se presentó un hundimiento de aproximadamente 40cm de la banca vial y del andén del costado Norte de la Calle 102 entre la Carrera 14A y la Avenida Carrera 15, en el sector catastral Chico Norte de la localidad de Usaquén, el cual afectó un área aproximada de 150m<sup>2</sup>, comprometiendo la funcionalidad total de la vía y del andén del costado Norte en cuanto a su ancho, así como en una longitud de 30m aproximadamente. Se resalta que el sector evaluado corresponde a una zona relativamente plana con una pendiente cercana a los 3°, consolidada urbanísticamente, con vías de acceso vehicular pavimentadas en su totalidad, por donde se encuentran tuberías de acueducto y alcantarillado para suministro y manejo de aguas del sector.

**Fotografía 2.** Hundimiento evaluado y evidenciado en la Calle 102 entre la Carrera 14 y la Avenida Carrera 15, en el sector catastral Chico Norte de la localidad de Usaquén.

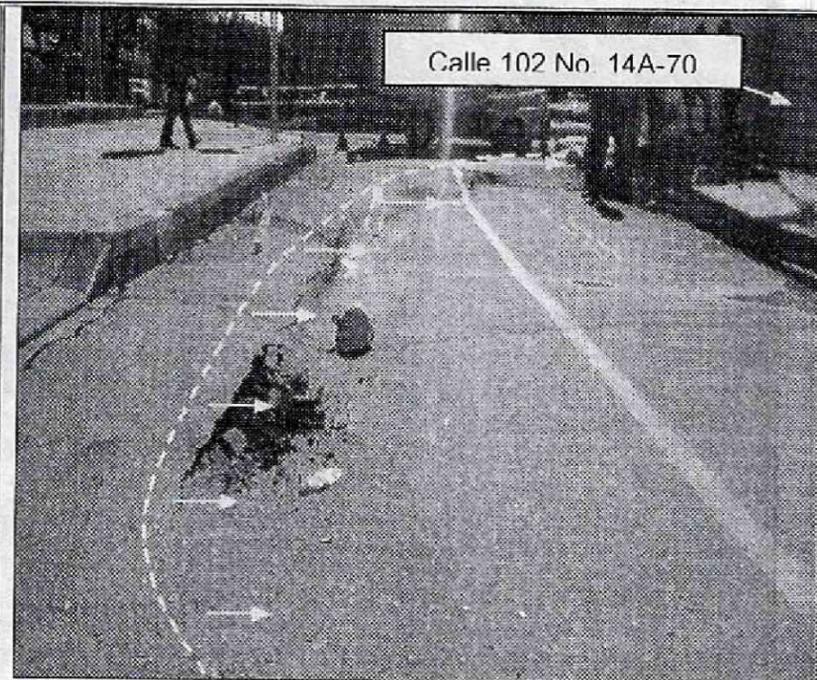
**Fotografía 3.** Hundimiento evaluado y evidenciado en la Calle 102 entre la Carrera 14 y la Avenida Carrera 15, en el sector catastral Chico Norte de la localidad de Usaquén. El desconfinamiento del terreno presenta una dirección hacia el predio de la Calle 102 No. 14A-70.

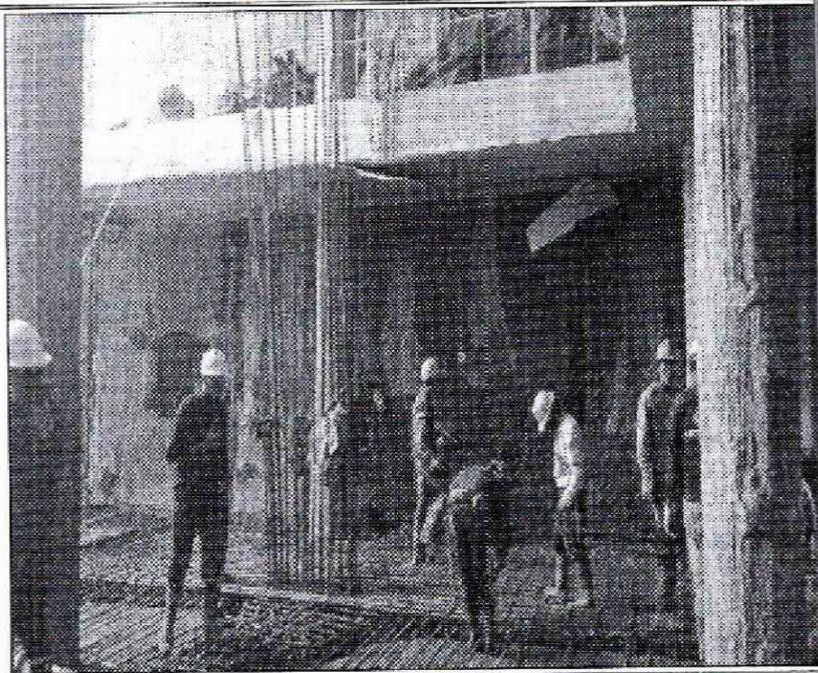
compuestos por un conjunto de vigas y columnas; resaltándose que las pantallas de contención paralelas a la Calle 102 presentan grietas de tendencia vertical y aberturas de 3cm aproximadamente, así como abombamiento hacia la parte media baja, lo que indica una posible falla de estas; de igual manera, se identificó una fractura de carácter transversal de una de las vigas que hace parte del anillo anteriormente mencionado y la cual cuenta con una sección de 1.5m de ancho y 0.8m de altura, viga que se ubica directamente en la zona frontal de las pantallas de contención que presentaron abombamiento. Además se resalta que se identificó filtración de aguas residuales hacia el interior del mencionado predio, por las pantallas que son colindantes con la Calle 102, aguas que se han depositado en el terreno excavado en el mencionado proyecto y que muy posiblemente provienen de las redes de alcantarillado del sector.

**Fotografía 4.** Vista de la pantalla de excavación en donde se evidenciaron fallas relacionadas con grietas, deformaciones y desplazamientos de la misma, la cual se encuentra en el predio de la Calle 102 No. 14A-70, en el sector catastral Chico Norte de la localidad de Usaquén.

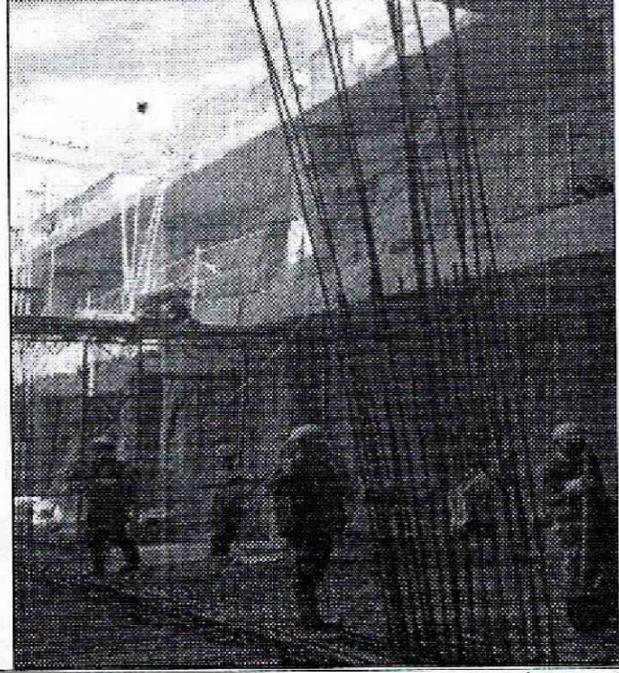
**Fotografía 5.** Vista de la pantalla de excavación en donde se evidenciaron fallas relacionadas con grietas, deformaciones y desplazamientos de la misma, la cual se encuentra en el predio de la Calle 102 No. 14A-70, en el sector catastral Chico Norte de la localidad de Usaquén. De igual manera se observa el anillo de contención.

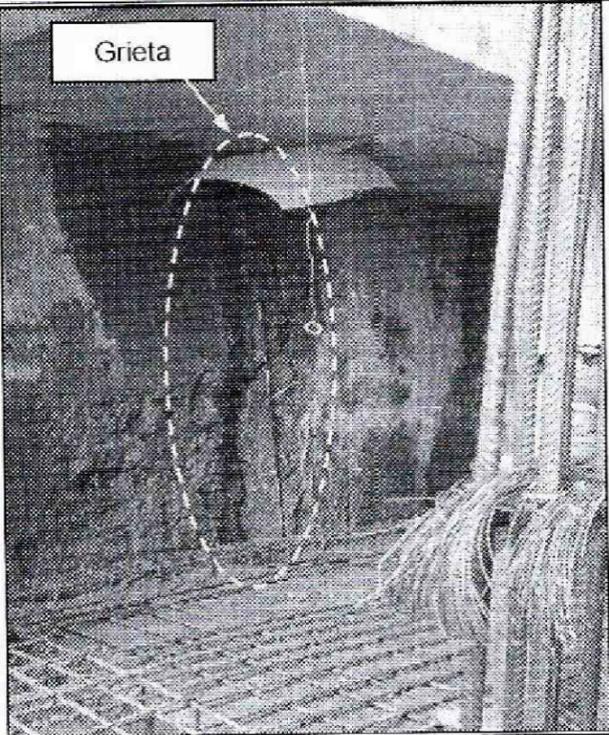
**Fotografía 6.** Vista de la pantalla de excavación en donde se evidenciaron fallas relacionadas con grietas, deformaciones y desplazamientos de la misma, así como filtración de aguas, la cual se encuentra en el predio de la Calle 102 No. 14A-70, en el sector catastral Chico Norte de la localidad de Usaquén.

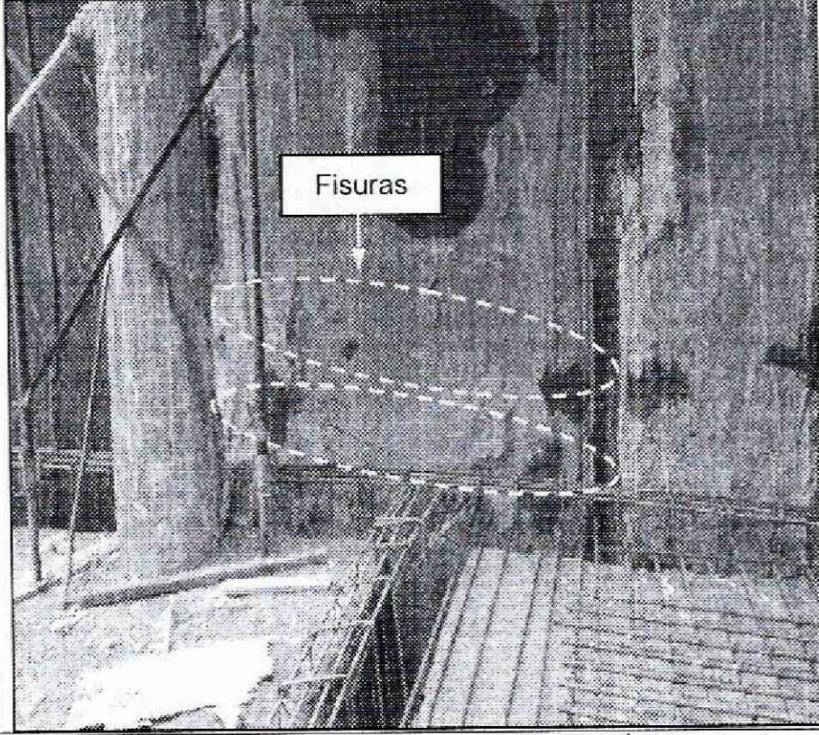
**Fotografía 7.** Vista de la pantalla de excavación en donde se evidenciaron fallas relacionadas con grietas, deformaciones y desplazamientos de la misma, la cual se encuentra en el predio de la Calle 102 No. 14A-70, en el sector catastral Chico Norte de la localidad de Usaquén.

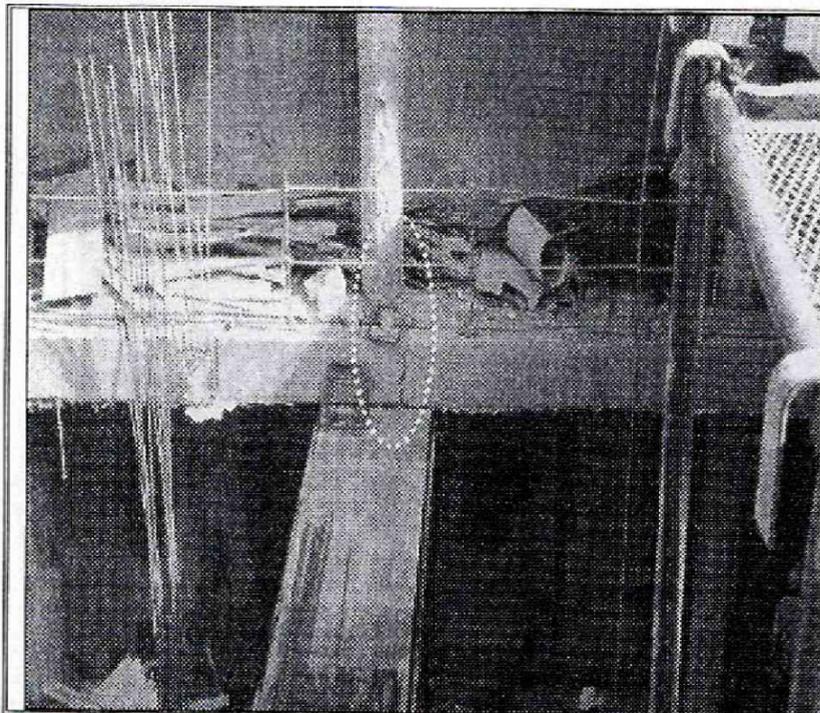
**Fotografía 8.** Fractura evidenciada en una de las vigas que hacen parte del anillo de contención, ubicada en la zona posterior de la pantalla que presenta daños en el predio de la Calle 102 No. 14A-70, en el sector catastral Chico Norte de la localidad de Usaquén.

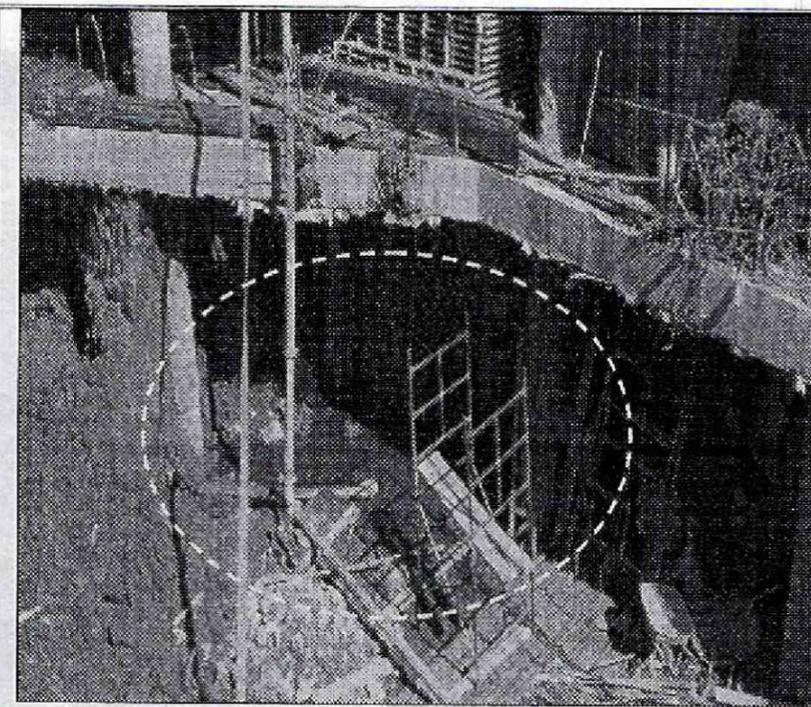
**Fotografía 9.** Aguas residuales empozadas en el terreno donde se desarrolla el proyecto de construcción Torre 102, en el predio de la Calle 102 No. 14A-70, en el sector catastral Chico Norte de la localidad de Usaquén.

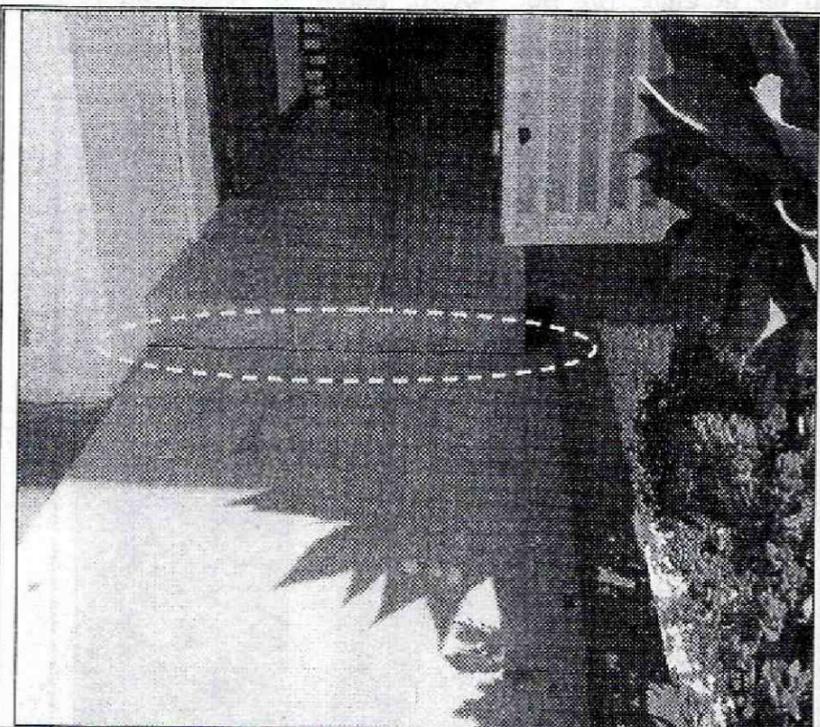
**Fotografía 10.** Fisuras evidenciadas en zona de acceso al local comercial ubicado en el predio de la Avenida Carrera 100 No. 100-84, en el sector catastral Chico Norte de la localidad de Usaquén.

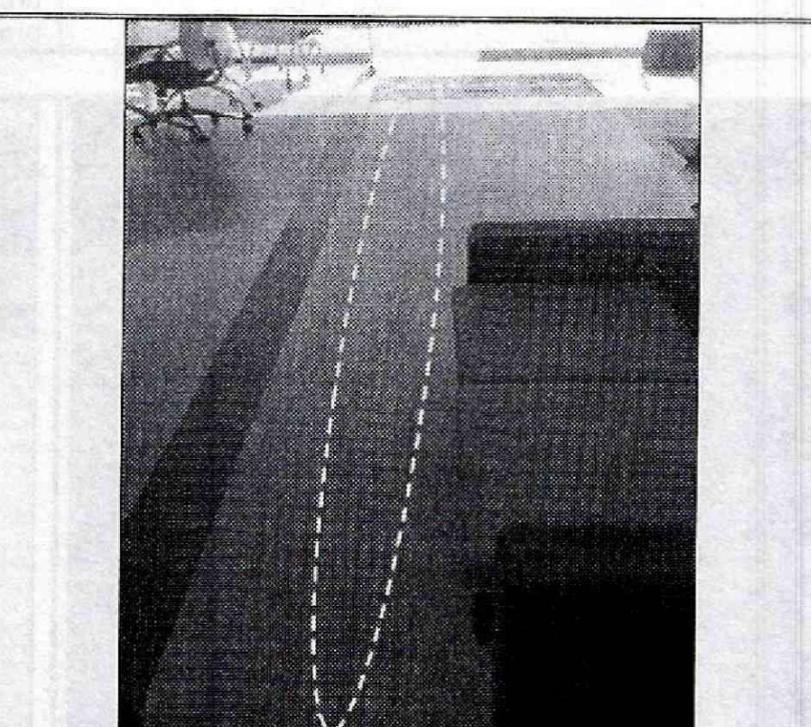
**Fotografía 11.** Separación evidenciada en pisos del local comercial ubicado en el predio de la Avenida Carrera 100 No. 100-84, en el sector catastral Chico Norte de la localidad de Usaquén.

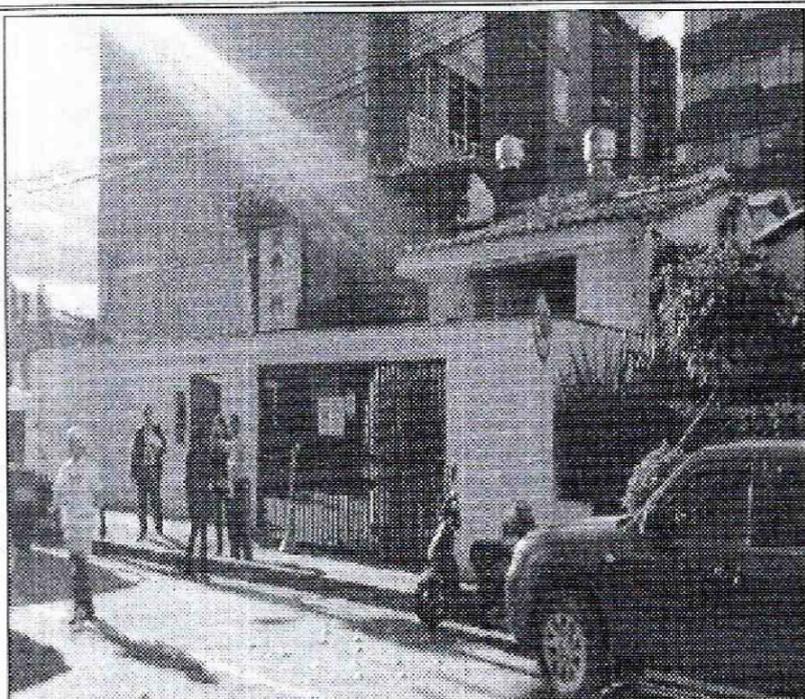
**Fotografía 12.** Vista del predio de la Calle 102 No. 14A-40, en el sector catastral Chico Norte de la localidad de Usaquén, en donde funciona la Academia de cocina Verde Oliva.

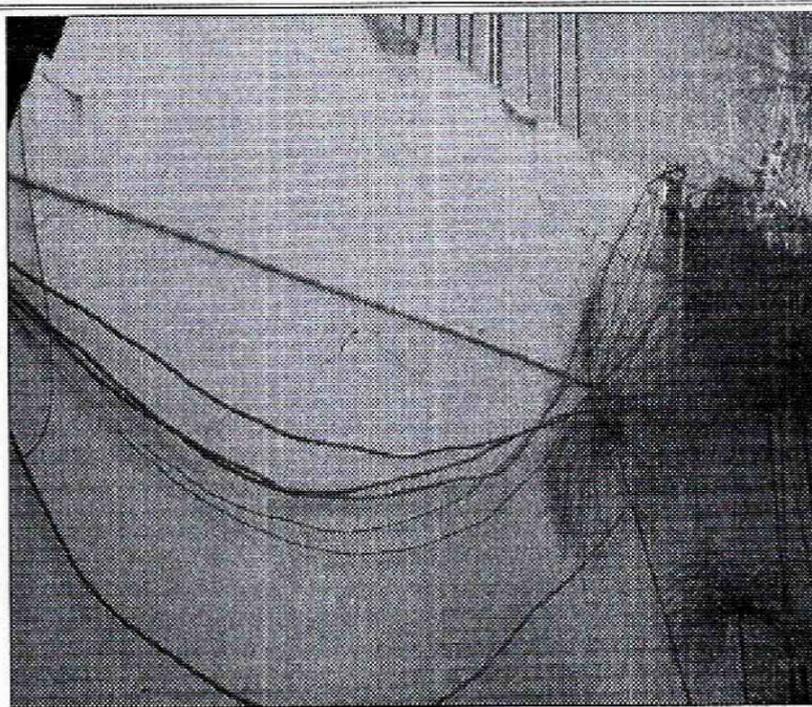
**Fotografía 13.** Fisuras evidenciadas en muro de cerramiento en el predio de la Calle 102 No. 14A-40, en el sector catastral Chico Norte de la localidad de Usaquén, en donde funciona la Academia de cocina Verde Oliva, y que es colindante con el predio de la Calle 102 No. 14A-70, donde se desarrolla el proyecto Torre 102.

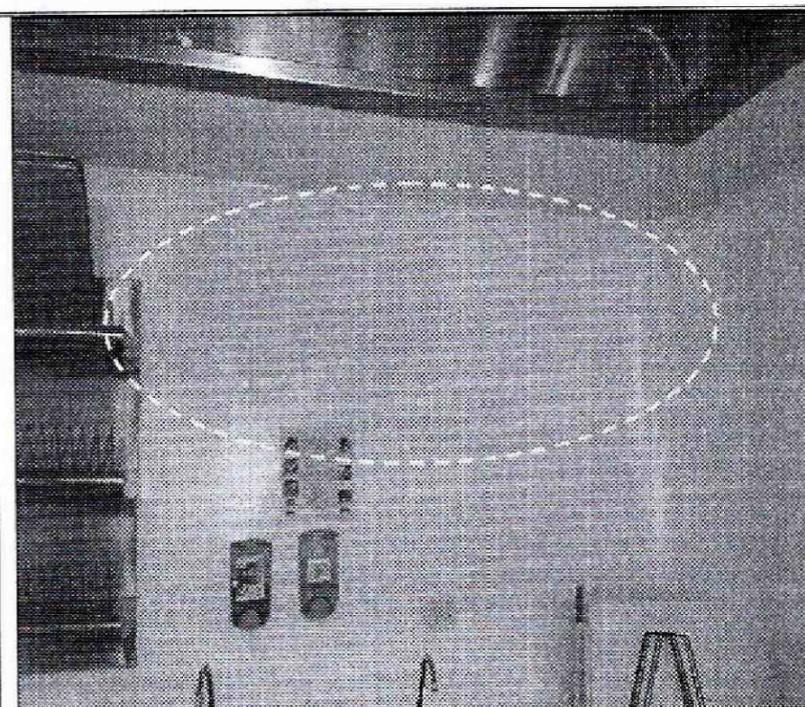
**Fotografía 14.** Fisuras evidenciadas en muro divisorios en el predio de la Calle 102 No. 14A-40, en el sector catastral Chico Norte de la localidad de Usaquén, en donde funciona la Academia de cocina Verde Oliva.

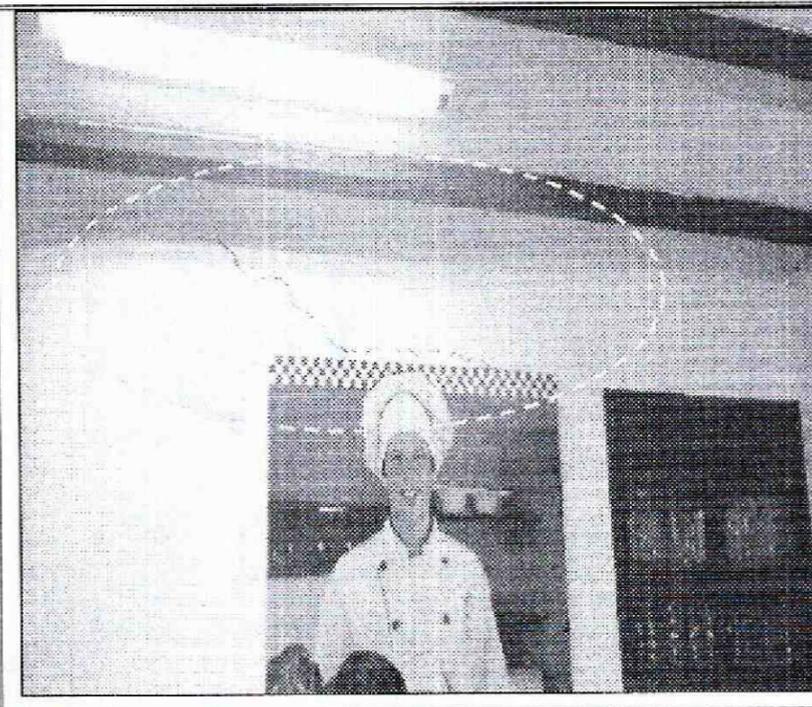
**Fotografía 15.** Fisuras evidenciadas en muro divisorios en el predio de la Calle 102 No. 14A-40, en el sector catastral Chico Norte de la localidad de Usaquén, en donde funciona la Academia de cocina Verde Oliva.

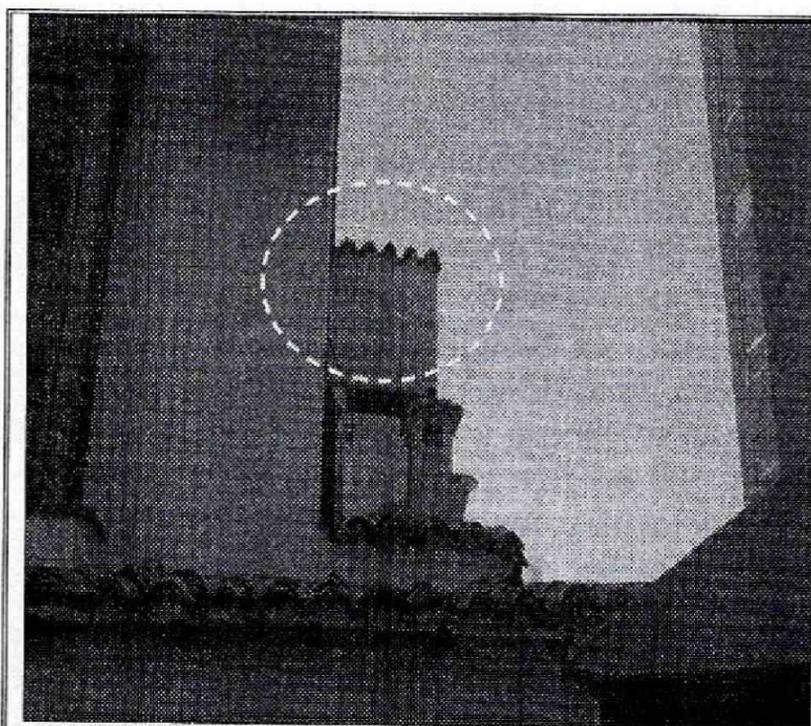
Fotografía 16. Fisuras evidenciadas en muro divisorios en el predio de la Calle 102 No. 14A-40, en el sector catastral Chico Norte de la localidad de Usaquén, en donde funciona la Academia de cocina Verde Oliva.

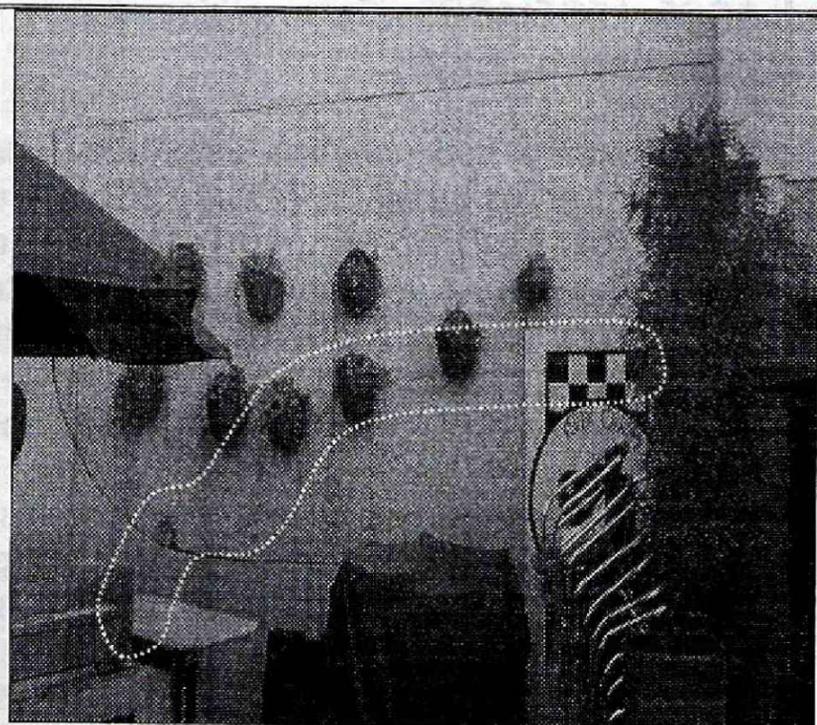
Fotografía 17. Fisuras evidenciadas en muro divisorios en el predio de la Calle 102 No. 14A-40, en el sector catastral Chico Norte de la localidad de Usaquén, en donde funciona la Academia de cocina Verde Oliva.
