DIAGNÓSTICO TÉCNICO DI-7120
SUBDIRECCIÓN DE ANÁLISIS Y MITIGACIÓN DE RIESGOS
COORDINACIÓN DE ASISTENCIA TÉCNICA
EVENTO SIRE 2087470

1. DATOS GENERALES DEL EVENTO

REMOCIÓN EN MASA INUNDACIÓN ESTRUCTURAL

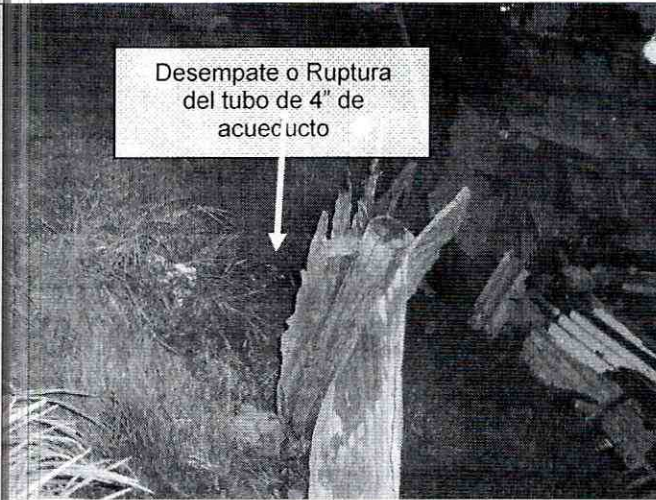
De acuerdo a la inspección visual realizada hacia la parte alta de la ladera, a la altura de la Carrera 18 N entre la Calle 69 L Bis Sur y la Calle 69 M Sur, se identificó una tubería de conducción de agua potable, de 4 pulgadas de diámetro, la cual presentó ruptura o desempate, generando la saturación del terreno, situación que conllevó a la inestabilidad del mismo y la posterior movilización del material saturado ladera abajo, se destaca que al momento de la visita técnica no se observó aporte de aguas de dicha tubería, dado que este fue controlado por personal de la Empresa de Acueducto y Alcantarillado de Bogotá – EAAB, es de resaltar que el terreno donde se apoya dicha tubería presenta una alta saturación por lo que es probable que se presenten nuevos desprendimientos de material que podrían avanzar ladera abajo y comprometer en mayor medida las viviendas que aún se encuentran en pie afectadas por el proceso de remoción en masa evaluado en el presente informe técnico.

Entre las posibles causas por las cuales se generó el proceso de remoción en masa evaluado, en el Barrio Villa Gloria de la Localidad de Ciudad Bolívar, se encuentra la carencia de sistemas para el manejo aguas de escorrentía superficial y subsuperficial de la ladera evaluada, la falta de medidas de estabilización y/o contención, así como la alta saturación del terreno posiblemente producto del desempate o ruptura de la tubería de agua potable de 4”.

Foto 1. Desempate o Ruptura del tubo de 4" de acueducto en el Barrio Villa Gloria de la Localidad de Ciudad Bolívar.

- A la Empresa de Acueducto y Alcantarillado de Bogotá – EAAB, desde su competencia, hacer los análisis necesarios para poder identificar las causas que conllevaron a la ruptura o desempate del tubo de agua potable de 4 pulgadas de diámetro, así mismo determinar las responsabilidades del caso, que contribuyeron al evento en remoción en masa que afecto los predios relacionados en la Tabla No. 3 del Barrio Villa Gloria de la Localidad de Ciudad Bolívar.

- A la Empresa de Acueducto y Alcantarillado de Bogotá – EAAB, desde su competencia, realizar la verificación y/o mantenimiento de las redes de acueducto y alcantarillado con el fin de garantizar el adecuado funcionamiento de las mismas y descartar y/o evitar la posible presencia de fugas en dichas redes. Adicionalmente deben tener en cuenta lo estipulado en los Artículos 15 y 16 del Decreto 332 de 2004, que se citan a continuación:

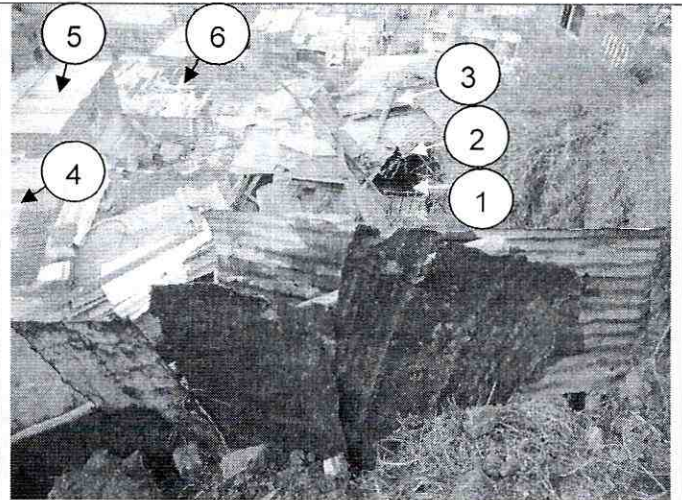
Según lo observado, el proceso de remoción en masa el cual se comportó a manera de flujo, involucró un volumen cercano a los 20m³ compuesto por cobertura vegetal, suelo residual y material de relleno, el cual impactó y generó el colapso total de las viviendas ubicadas en el predio de la Calle 69M Sur # 18M-68, Calle 69M Sur # 18M-62 y Calle 69M Sur # 18-56, así como el colapso parcial de la estructura de la vivienda de la Calle 69L Bis Sur # 18M-61 en un 50% aproximadamente, adicionalmente parte del material movilizado se recostó sobre los muros de cerramiento de los predios ubicados en la Calle 69L Bis Sur # 18M-55 y Calle 69M Sur # 18-50, generando colapsos parciales en dichos muros pero sin generar colapsos en la estructura de las mismas.

Foto 2. Panorámica general de los predios afectados durante el evento del Barrio Villa Gloria de la Localidad de Ciudad Bolívar.

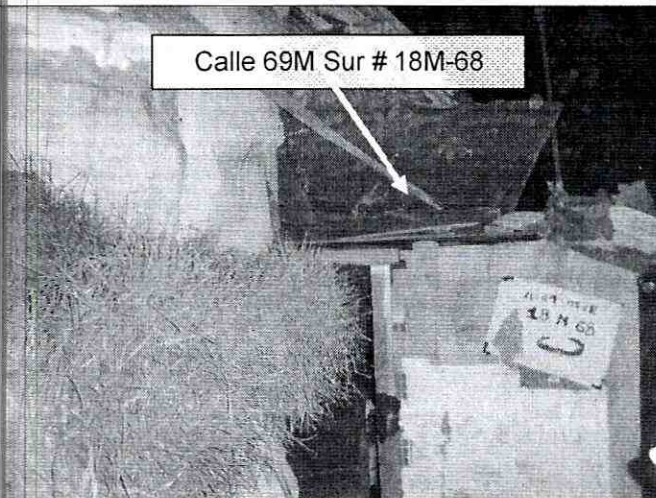
PREDIO	PROPIETARIO	DIRECCIÓN	DESCRIPCIÓN Y AFECTACIÓN
1	Pompilio Cadena Suarez	Calle 69M Sur # 18M-68	Vivienda de un (1) nivel construida en madera y láminas metálicas con muros parcialmente construidos en bloque de perforación horizontal, con pisos en terreno natural y mortero y cubierta en teja de zinc soportadas por elementos de madera, que de acuerdo a su configuración estructural presentaban una alta vulnerabilidad ante la presencia de cargas dinámicas (sismo u otras), así como ante la presencia de procesos de remoción en masa de carácter local. La vivienda presenta una afectación de colapso total de la misma.

Foto 3. Vista de la fachada del predio de la Calle 69M Sur # 18M-68 del Barrio Villa Gloria en la Localidad de Ciudad Bolívar.

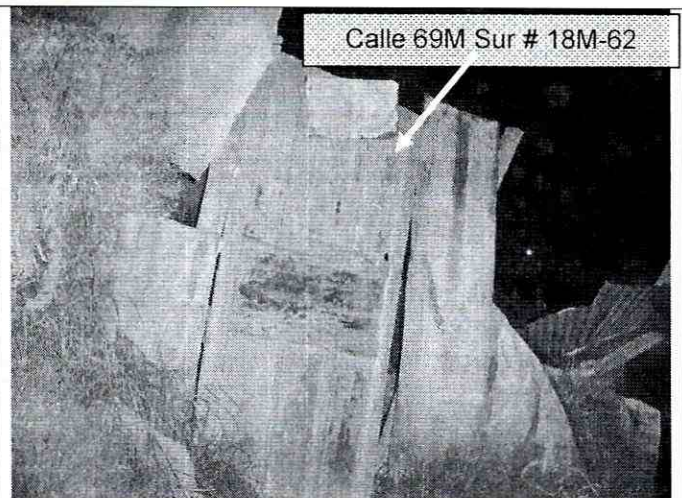
2	Jesús María Zuleta Osorio	Calle 69M Sur # 18M-62	<p>Vivienda de un (1) nivel construida en madera y láminas metálicas con muros parcialmente contruidos en bloque de perforación horizontal, con pisos en terreno natural y mortero y cubierta en teja de zinc soportadas por elementos de madera, que de acuerdo a su configuración estructural presentaban una alta vulnerabilidad ante la presencia de cargas dinámicas (sismo u otras), así como ante la presencia de procesos de remoción en masa de carácter local. La vivienda presenta una afectación de colapso total de la misma</p>
3	Rufino Zat Ariza Contreras	Calle 69M Sur # 18-56	<p>Vivienda de un (1) nivel construida en madera y láminas metálicas con muros parcialmente contruidos en bloque de perforación horizontal, con pisos en terreno natural y mortero y cubierta en teja de zinc soportadas por elementos de madera, que de acuerdo a su configuración estructural presentaban una alta vulnerabilidad ante la presencia de cargas dinámicas (sismo u otras), así como ante la presencia de procesos de remoción en masa de carácter local. La vivienda presenta una afectación de colapso total de la misma</p>

Foto 4. Vista de la fachada del predio de la Calle 69M Sur # 18M-62 del Barrio Villa Gloria en la Localidad de Ciudad Bolívar.

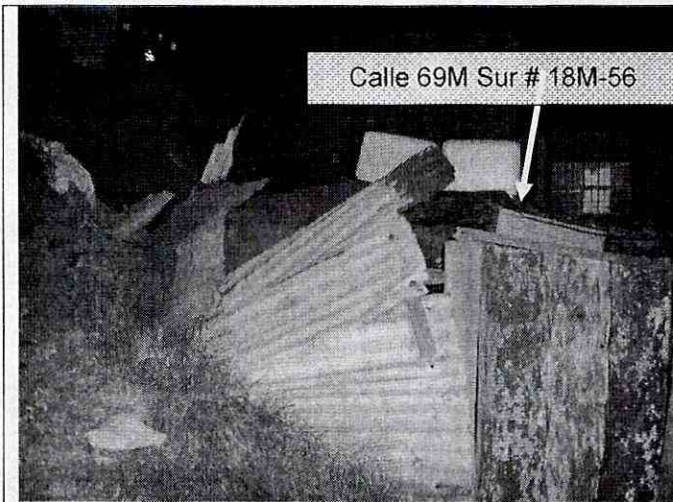
Foto 5. Vista de la fachada general del predio de la Calle 69M Sur # 18M-56 del Barrio Villa Gloria en la Localidad de Ciudad Bolívar.

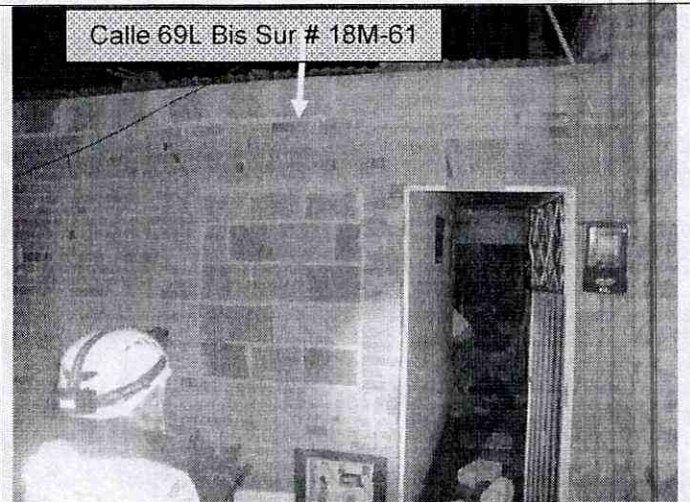
4	Dora Isabel Rodríguez	Calle 69L Bis Sur # 18M-61	<p>Vivienda de un (1) nivel, construidas bajo un sistema estructural de mampostería simple, pisos en placa de mortero y cubierta liviana en tejas de zinc soportadas por elementos de madera, las cual presenta deficiencias constructivas relacionadas con la carencia y/o continuidad de elementos de confinamiento tipo vigas y columnas y que de acuerdo a su configuración estructural presenta una alta vulnerabilidad ante la presencia de cargas dinámicas (sismo u otras), así como ante la presencia de procesos de remoción en masa de carácter local. La vivienda presenta una afectación de colapso parcial en un 50% de su estructura y fisuras de tendencia longitudinal y escalonada de hasta 1cm de abertura, en los muros de cerramiento de las zonas que no colapsaron.</p>
5	Yolanda Ramírez Cárdenas	Calle 69L Bis Sur # 18M-55	<p>Viviendas de dos (2) niveles con estructuras combinadas conformadas artesanalmente con sistema de mampostería parcialmente confinada y losas macizas de entepiso en concreto reforzado, con cubierta en teja de zinc, las cuales presentan deficiencias constructivas relacionadas con la carencia y/o continuidad de elementos de confinamiento tipo vigas y columnas y que de acuerdo a su configuración estructural presentan una alta vulnerabilidad ante la presencia de cargas dinámicas (sismo u otras), así como ante la presencia de procesos de remoción en masa de carácter local. La vivienda presenta una afectación en el muro de cerramiento del costado sur del predio el cual colapso parcialmente, permitiendo el ingreso de material deslizado y escombros a la vivienda y pérdida de enseres.</p>

Foto 6. Vista de la fachada del predio de la Calle 69L Bis Sur # 18M-61 del Barrio Villa Gloria en la Localidad de Ciudad Bolívar.

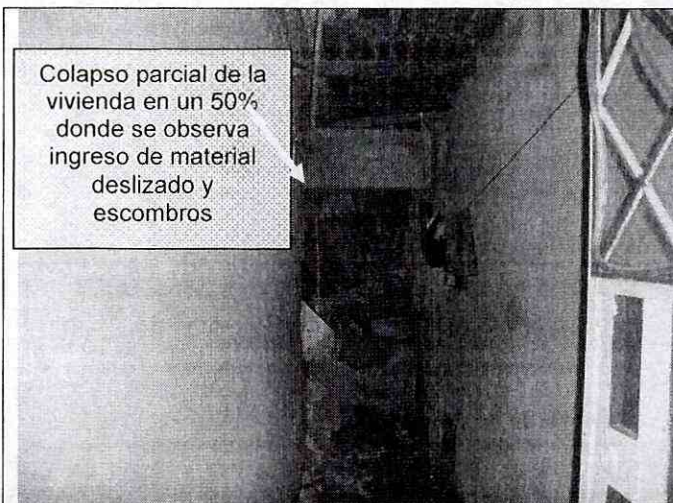
Colapso parcial de la vivienda en un 50% donde se observa ingreso de material deslizado y escombros

Foto 7. Colapso parcial de un 50% de la vivienda emplazada en el predio de la Calle 69L Bis Sur # 18M-61 del Barrio Villa Gloria en la Localidad de Ciudad Bolívar, donde se observa ingreso de material deslizado y escombros.

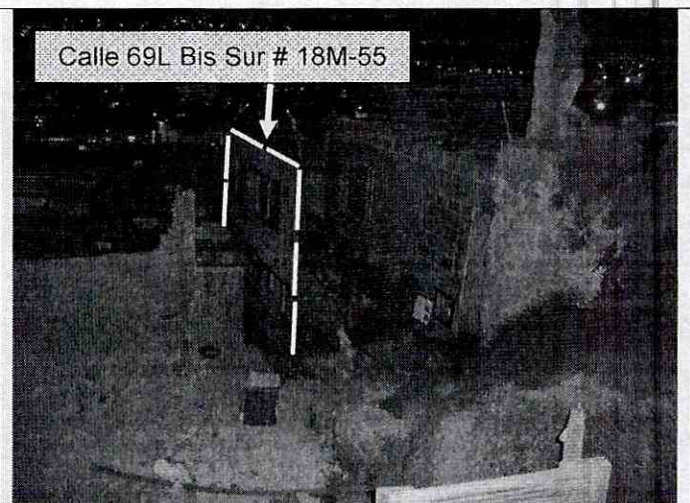
Foto 8. Vista de la fachada del predio de la Calle 69L Bis Sur # 18M-55 del Barrio Villa Gloria en la Localidad de Ciudad Bolívar.

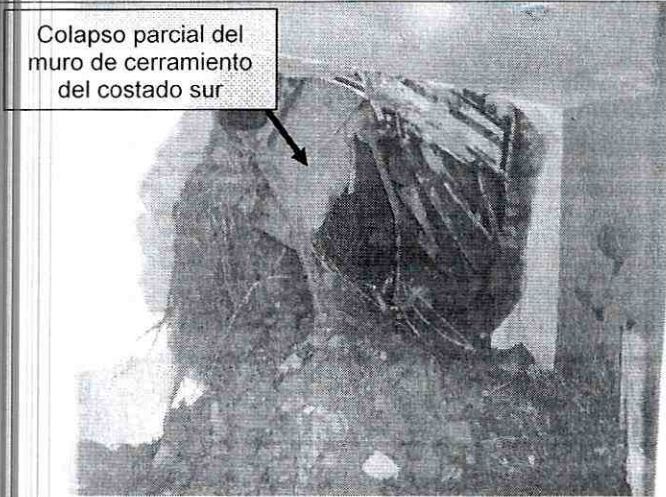
Foto 9. Colapso parcial del muro de cerramiento del costado sur del predio de la Calle 69L Bis Sur # 18M-55 del Barrio Villa Gloria en la Localidad de Ciudad Bolívar, donde se observa ingreso de material deslizado y escombros

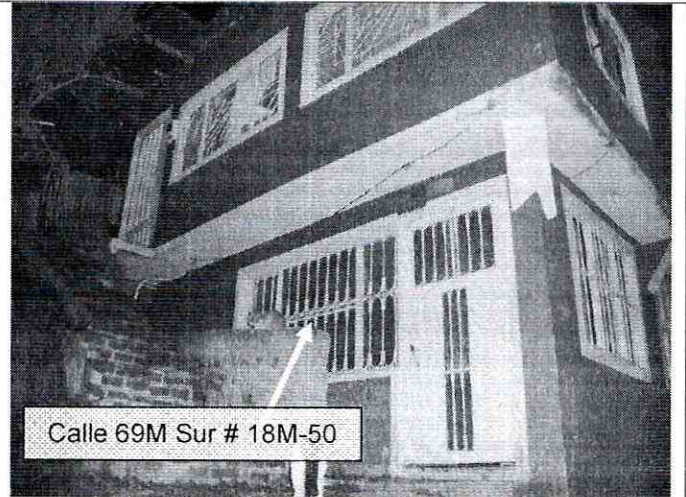
6	María del Pilar Varon	Calle 69M Sur # 18M-50	<p>Viviendas de tres (3) niveles con estructuras combinadas conformadas artesanalmente con sistema de mampostería parcialmente confinada y losas macizas de entrepiso en concreto reforzado, con cubierta en teja de zinc, las cuales presentan deficiencias constructivas relacionadas con la carencia y/o continuidad de elementos de confinamiento tipo vigas y columnas y que de acuerdo a su configuración estructural presentan una alta vulnerabilidad ante la presencia de cargas dinámicas (sismo u otras), así como ante la presencia de procesos de remoción en masa de carácter local. La vivienda presenta una afectación por la ruptura de algunos mampuestos de un muro de cerramiento del costado occidental de una de las habitaciones de la unidad habitacional del segundo nivel hacia el costado sur del predio y pérdida de enseres por el ingreso de agua.</p>
---	-----------------------	------------------------	--

Foto 10. Vista de la fachada del predio de la Calle 69M Sur # 18M-50 del Barrio Villa Gloria en la Localidad de Ciudad Bolívar.

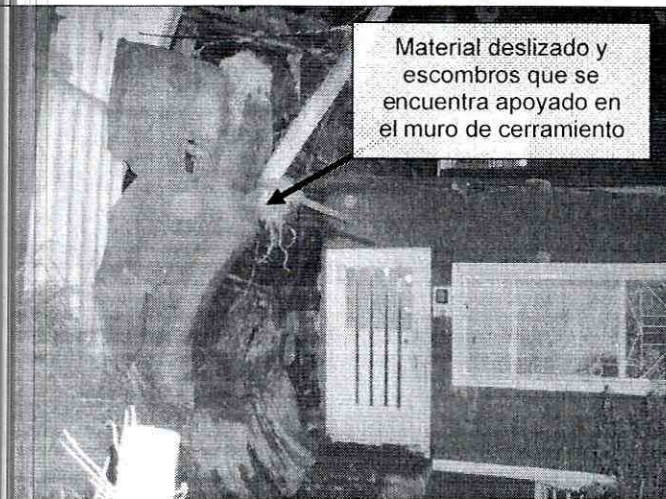
Foto 11. Material deslizado y escombros que se encuentra apoyados en el muro de cerramiento del predio de la Calle 69M Sur # 18M-50 del Barrio Villa Gloria en la Localidad de Ciudad Bolívar.

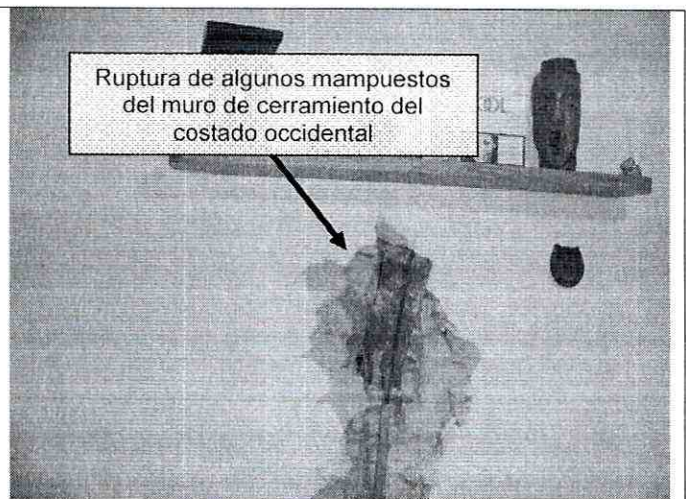
Foto 12. Ruptura de algunos mampuestos del muro de cerramiento del costado occidental de una de la unidad habitacional del segundo nivel del predio de la Calle 69M Sur # 18M-50 del Barrio Villa Gloria en la Localidad de Ciudad Bolívar.
