<b>DIAGNÓSTICO TÉCNICO</b>	Código:	GAR- FT - 03
		Versión:	01
		Código documental:

**DIAGNÓSTICO TÉCNICO DI-7124**  
**SUBDIRECCIÓN DE EMERGENCIAS**  
**COORDINACIÓN DE ASISTENCIA TÉCNICA**  
**EVENTO SIRE 1904877**

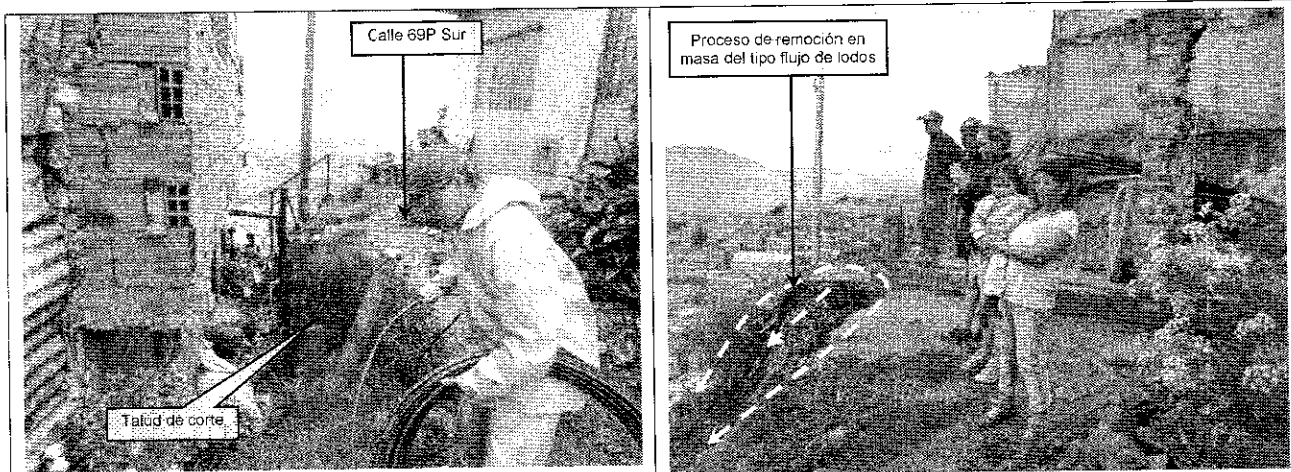
Se presentó la rotura de un tubo de presión de diámetro 3" perteneciente a la red de Acueducto de la EAAB, el cual se encontraba emplazado en un talud de corte que se localiza hacia el costado Sur del predio con nomenclatura Calle 69P Sur No. 18N-22, Manzana 8 Lote 27 (SDP), del Barrio Villas del Diamante de la Localidad de Ciudad Bolívar.

El talud de corte donde se presentó la rotura del tubo de presión, posiblemente fue realizado para el emplazamiento de la viviendas anteriormente mencionadas, dadas las características topográficas del sector sobre el cual se encuentran emplazadas ( $\beta \approx 30^\circ$ ), el cual según lo observado tiene una altura aproximada de 1.5 m, una longitud de 18 m y carece de medidas de estabilización y de sistemas para el manejo del agua de escorrentía superficial y sub-superficial, sin embargo se destaca que no se identificaron procesos de remoción en masa de carácter local en el mismo, que comprometa el camino peatonal correspondiente a la Calle 69 P Sur, localizado hacia la parte alta del mismo, ni las viviendas adyacentes hacia el costado Sur del mismo.

Adicionalmente, de acuerdo con lo evidenciado hacia el costado Nor-Oriental del predio con nomenclatura oficial Carrera 18N No. 69N-17 Sur MJ, Manzana 8 Lote 28 (SDP) del Barrio Villas del Diamante, la rotura del tubo de agua generó un proceso de remoción en masa del tipo flujo de lodos, hacia la parte alta de una zona de ladera que delimita los Barrios Villas del Diamante con el Barrio Villa Gloria de la Localidad de Ciudad Bolívar. Dicho flujo de lodos involucró un volumen aproximado de 4 m<sup>3</sup>, los cuales en su desplazamiento, se depositaron a lo largo de la ladera que se encuentra sin urbanizar y que hace parte del Barrio Villa Gloria.

Dentro de las posibles causas que generaron el proceso del proceso de remoción en masa del tipo flujo de lodos y el identificado en el talud de corte del predio con nomenclatura Calle 69P Sur No. 18M-30, Manzana F-1 Lote 3 (SDP), del Barrio Villa Gloria, corresponden a la falta de medidas de estabilización y/o protección tanto en la ladera como en el talud de corte en concreto, la ausencia de sistemas de manejo de la escorrentía superficial y sub-superficial, el vertimiento inadecuado de las aguas de

**Foto 1.** Vista del talud de corte del predio con nomenclatura Calle 69P Sur No. 18N-22, Manzana 8 Lote 27 (SDP), del Barrio Villas del Diamante de la Localidad de Ciudad Bolívar, donde se presentó la rotura del tubo de presión de diámetro 3".

**Foto 2.** Vista del proceso de remoción en masa del tipo flujo de lodos que se presentó hacia el costado Nor-Oriental del predio con nomenclatura oficial Carrera 18N No. 69N-17 Sur MJ, Manzana 8 Lote 28 (SDP) del Barrio Villas del Diamante.

- A la Empresa de Acueducto y Alcantarillado de Bogotá - EAAB, desde su competencia, adelantar y/o tramitar el mantenimiento y revisión de las redes de acueducto y alcantarillado en el sector ubicado en la Calle 69P Sur a la altura de la Carrera 18N del Barrio Villas del Diamante de la Localidad de Ciudad Bolívar, con el fin de garantizar el adecuado funcionamiento de las mismas y descartar y/o evitar la posible presencia de fugas en dichas redes producto del desplazamiento y/o rupturas de las mismas.

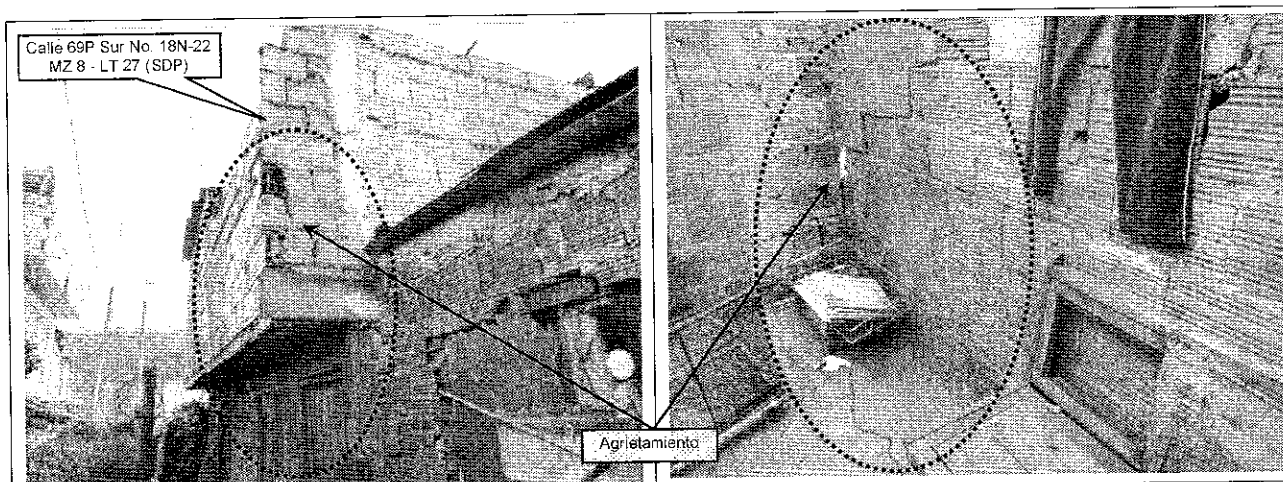
La presión del agua al parecer impactó el muro de fachada de la vivienda emplazada en el predio en mención, generando agrietamientos de tendencia diagonal hacia el costado Sur-Oriental de la placa de entepiso de abertura cercana a 4mm en longitud aproximada de 2.5 m y agrietamiento de tendencia escalonada hacia el costado oriental del muro de fachada del segundo nivel de dicha vivienda, con aberturas cercanas a 2 cm y longitud aproximada de 2 m; sin embargo se destaca que no fue posible precisar esta situación durante la inspección visual realizada durante la visita técnica, teniendo en cuenta que ya se había suspendido el servicio del agua en el sector y personal de la Empresa de Acueducto y Alcantarillado de Bogotá ya se encontraban adelantando las labores de reparación de este tubo. De acuerdo con lo evidenciado, es posible que en el corto plazo se presente el colapso parcial y/o total del área afectada de la vivienda, que comprometen a su vez la habitabilidad de la misma bajo cargas normales de servicio, teniendo en cuenta que estas afectaciones se localizan hacia la parte alta de la puerta ingreso a la vivienda, motivo por el cual se recomendó la evacuación temporal y preventiva de esta vivienda.

**Fotos 3 y 4.** Vista del agrietamiento de tendencia diagonal hacia el costado Sur-Oriental de la placa de entrespiso y el agrietamiento de tendencia escalonado en el muro de fachada de la vivienda emplazada en el predio con nomenclatura Calle 69P Sur No. 18N-22, Manzana 8 Lote 27 (SDP), del Barrio Villas del Diamante de la Localidad de Ciudad Bolívar.

- Es posible que en el corto plazo se presente el colapso parcial y/o total del área donde se concentran las afectaciones de la vivienda emplazada en el predio, las cuales se encuentran ubicadas hacia el costado Sur-Oriental del segundo nivel de la vivienda, que comprometen la habitabilidad de la misma bajo cargas normales de servicio, teniendo en cuenta que estas afectaciones se localizan hacia la parte alta de la puerta ingreso a la vivienda.

- Se recomienda evacuar definitivamente y continuar con prioridad técnica 1 en el Programa de Reasentamiento de Familias Ubicadas en Zona de Alto Riesgo No Mitigable, los predios con nomenclatura Calle 69P Sur No. 18N-22, Manzana 8 Lote 27 (SDP), Carrera 18N No. 69N-17 Sur MJ, Manzana 8 Lote 28 (SDP) del Barrio Villas del Diamante de la Localidad de Ciudad Bolívar.
- Al responsable y/o responsables de la vivienda emplazada en el predio con nomenclatura oficial Calle 69P Sur No. 18M-30, Manzana F-1 Lote 3 (SDP), del Barrio Villa Gloria de la Localidad de Ciudad Bolívar, acatar la recomendación de evacuación temporal y preventiva de la misma, hasta tanto se garanticen las condiciones adecuadas para su uso.
- En el caso de no existir restricciones y/o condicionamientos al uso del suelo para el predio con nomenclatura oficial Calle 69P Sur No. 18M-30, Manzana F-1 Lote 3,

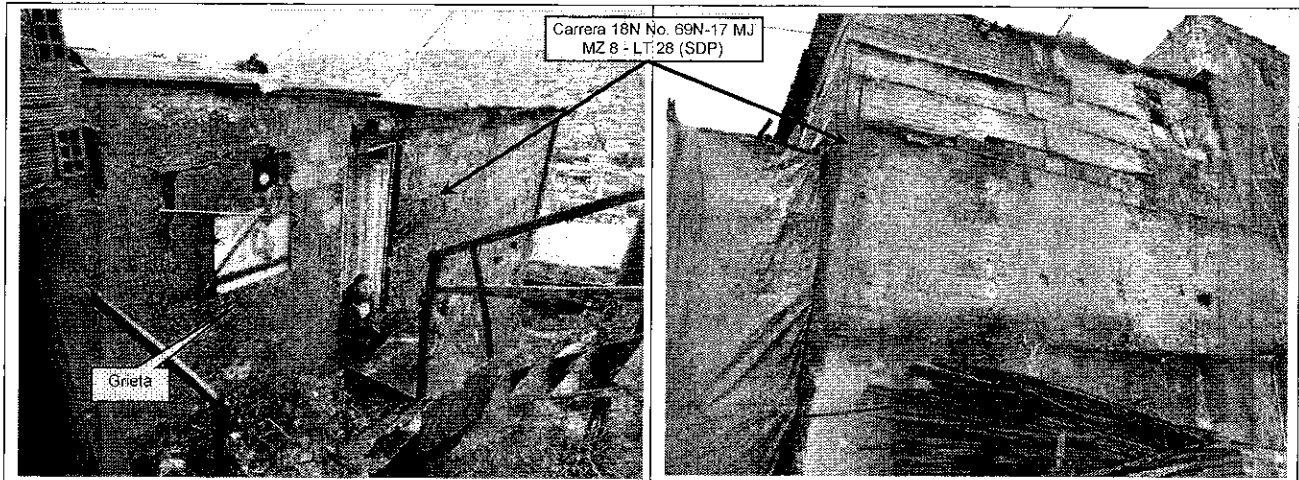
Las viviendas emplazadas en los predios con nomenclatura Calle 69P Sur No. 18N-22, Manzana 8 Lote 27 (SDP) y Carrera 18N No. 69N-17 Sur MJ, Manzana 8 Lote 28 (SDP) del Barrio Villas del Diamante de la Localidad de Ciudad Bolívar, corresponden a edificaciones de dos niveles construidas en mampostería simple, con placas de entrepiso en concreto y madera y en donde se evidencian algunas deficiencias constructivas relacionadas principalmente con la combinación en los tipos de mampostería, carencia en el mortero de pega en los mampuestos y la carencia de adecuados elementos estructurales de confinamiento y amarre del tipo vigas y columnas, haciéndola altamente vulnerable ante la acción de cargas dinámicas (sismo u otras).

**Fotos 5 y 6.** Vista de la vivienda emplazada en el predio con nomenclatura oficial Carrera 18N No. 69N-17 Sur MJ, Manzana 8 Lote 28 (SDP), del Barrio Villas del Diamante de la Localidad de Ciudad Bolívar, donde se parecían las deficiencias constructivas relacionadas con relacionadas principalmente con la combinación en los tipos de mampostería, carencia en el mortero de pega en los mampuestos y la carencia de adecuados elementos estructurales de confinamiento y amarre del tipo vigas y columnas.

- En el corto plazo es posible que se presente el avance en el desconfinamiento de suelo del relleno ubicado hacia el costado Norte sobre el cual se encuentra cimentada la vivienda que se emplaza en el predio con nomenclatura oficial Carrera 18N No. 69N-17 Sur MJ, Manzana 8 Lote 28 (SDP), del Barrio Villas del Diamante de la Localidad de Ciudad Bolívar, teniendo en cuenta la alta vulnerabilidad de la vivienda, por las deficiencias constructivas evidenciadas en la misma, que eventualmente se podría llegar a generar el colapso parcial y/o total de la misma.

18N No. 69N-17 Sur MJ, Manzana 8 Lote 28 (SDP) del Barrio Villas del Diamante de la Localidad de Ciudad Bolívar, con el fin de realizar la demolición inmediata de las estructuras que conforman las edificaciones, ya que de no acatarse esta recomendación puede presentarse el colapso total y súbito de las mismas, generando riesgos adicionales, asociados a la integridad física de sus vecinos y residentes del sector.

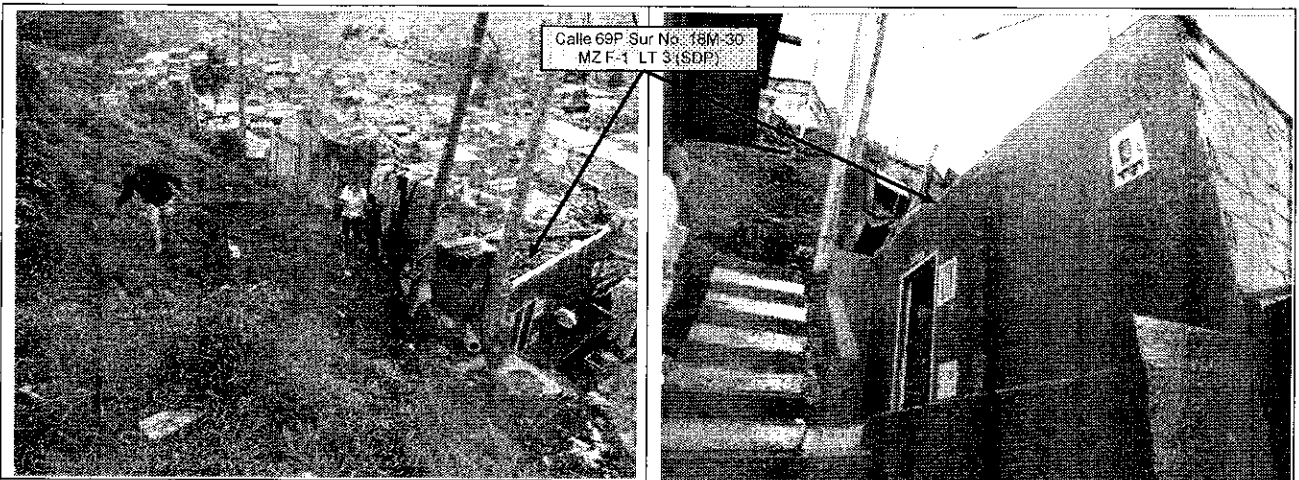
El talud de corte anteriormente mencionado, se localiza hacia el costado Sur-Occidental del predio con nomenclatura Calle 69P Sur No. 18M-30, Manzana F-1 Lote 3 (SDP), del Barrio Villa Gloria, de acuerdo con lo evidenciado tiene una longitud aproximada 12 m de altura cercana de 2.8 m, de tendencia vertical, conformado en su gran mayoría por arenisca y en donde no se identificaron medidas de contención ni sistemas para el manejo del agua de escorrentía superficial hacia la parte alta de dicho talud, ni sub-superficial a lo largo del mismo.

Se destaca de igual manera, que la vivienda emplazada en el predio con nomenclatura oficial Calle 69P Sur No. 18M-30, Manzana F-1 Lote 3 (SDP), del Barrio Villa Gloria, se localiza en una distancia aproximada de 50 cms del talud de corte en concreto y corresponde a una edificación de un nivel, construida en mampostería simple, cubierta en tejas de zinc, soportadas por un entramado en madera que a su vez se encuentra apoyado en los muros de cerramiento de la vivienda en mención, y en donde evidencian algunas deficiencias constructivas relacionadas principalmente con la carencia de adecuados elementos estructurales de confinamiento y amarre tipo vigas y columnas, haciéndola vulnerable ante la acción de cargas dinámicas (sismo u otras).

De presentarse un avance sobre el proceso de remoción en masa identificado en el talud de corte del costado Sur-Occidental del predio de la Calle 69P Sur No. 18M-30, Manzana F-1 Lote 3 (SDP), del Barrio Villa Gloria, es posible que parte del material potencialmente inestable, impacte el muro de cerramiento adyacente al talud de corte, generando a su vez el colapso parcial y/o total de la cubierta de la vivienda emplazada en el predio en mención, comprometiendo de esta manera su habitabilidad de la misma bajo cargas normales de servicio, motivo por el cual se recomendó su evacuación temporal y preventiva.

**Fotos 7 y 8.** Vista de la vivienda emplazada en el predio con nomenclatura oficial Calle 69P Sur No. 18M-30, Manzana F-1 Lote 3 (SDP), del Barrio Villa Gloria, donde se aprecia que corresponde a una edificación de un nivel construida en mampostería simple, y a su vez localizada hacia la parte alta de la ladera del Barrio Villa Gloria que se encuentra urbanizada.

- De presentarse un avance en el proceso de remoción en masa identificado en el talud de corte ubicado hacia el costado Sur-Occidental del predio con nomenclatura Calle 69P Sur No. 18M-30, Manzana F-1 Lote 3 (SDP), del Barrio Villa Gloria de la Localidad de Ciudad Bolívar, es posible que parte del material potencialmente inestable, impacte el muro de cerramiento adyacente al talud de corte, generando a su vez el colapso parcial y/o total de la cubierta de la vivienda emplazada en el predio en mención

(SDP), del Barrio Villa Gloria de la Localidad de Ciudad Bolívar, se recomienda al responsable de dicho predio implementar adecuadas medidas de estabilización en el talud de corte, con el apoyo de personal idóneo, mediante la implementación de obras de protección geotécnica, las cuales deberán contar con sistemas de drenaje para la evacuación de las aguas superficiales y sub-superficiales, de acuerdo con la normatividad vigente para el barrio, para lo cual se deben tramitar los permisos y licencias respectivos, con el fin de garantizar la estabilidad del mismo.

- Se recomienda al responsable y/o responsable de predio con nomenclatura Calle 69P Sur No. 18M-30, Manzana F-1 Lote 3 (SDP), del Barrio Villa Gloria de la Localidad de Ciudad Bolívar, realizar un seguimiento permanente de las condiciones de estabilidad de la edificación emplazada en dicho predio y del terreno en general e informar a esta entidad si se presentan cambios importantes que alteren o modifiquen de manera significativa la estabilidad de la misma.
