**DIAGNÓSTICO TÉCNICO - DI No. 7126**  
**SUBDIRECCIÓN DE ANÁLISIS Y MITIGACIÓN DE RIESGOS**  
**COORDINACIÓN DE ASISTENCIA TÉCNICA**  
**EVENTO DE EMERGENCIA No. 2032699**

<b>DIRECCIÓN</b>	Carrera 140B No. 131-10 Manzana G Casa 47	<b>ÁREA DIRECTA</b>	0.05 Ha		
<b>BARRIO</b>	Tibabuyes	<b>POBLACIÓN ATENDIDA</b>	4		
<b>UPZ</b>	71 - Tibabuyes	<b>FAMILIAS</b>	1	<b>ADULTOS</b>	4
		<b>NIÑOS</b>	0		
<b>LOCALIDAD</b>	11 - Suba	<b>PREDIOS EVALUADOS</b>	1		
<b>REFERENCIA</b>	0092572702	<b>OFICIO REMISORIO</b>	CR-17470		
<b>CHIP</b>	AAA0177LWFT

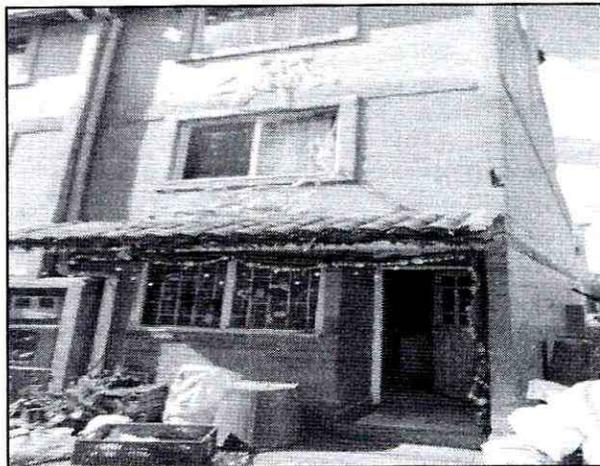
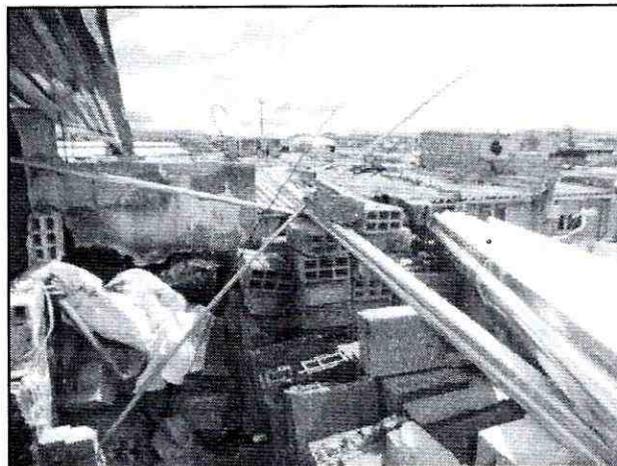
Durante la inspección visual en la Casa 47 de la Manzana G, se encuentran lesiones de tipo físico ocasionadas por incendio de carácter local en el patio ubicado en el cuarto piso de la misma ocurrido tres días antes de la visita (ver fotografía 3), lo cual ocasionó desprendimiento de algunos mampuestos de los muros de cerramiento perimetral y colapso de la cubierta en teja plástica (ver fotografía 4). Durante el recorrido al interior de la vivienda no se observan lesiones adicionales en ninguno de sus espacios que comprometa en la actualidad su estabilidad estructural y/o habitabilidad (ver fotografía 5 y 6).

**Fotografía 2 y 3.** Fachada de la Casa 47 de la Manzana G emplazada en la Carrera 140B No. 131-10 del barrio Tibabuyes localidad de Suba donde se observa parte del patio del cuarto piso donde se localizó el incendio.

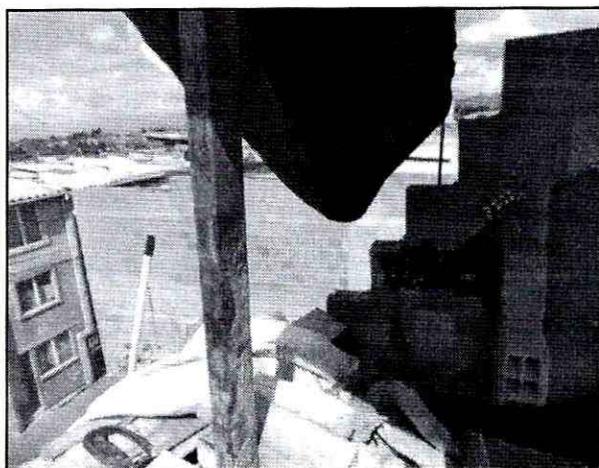
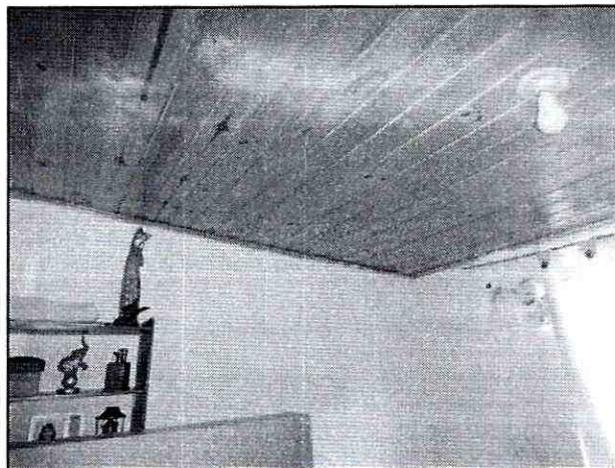
**Fotografía 4 y 5.** Vista del colapso de la cubierta de la Casa 47 de la Manzana G del predio de la Carrera 140B No. 131-10 Manzana G Casa 47 del barrio Tibabuyes localidad de Suba, y vista de la habitación de tercer piso donde no se evidenciaron lesiones ocasionadas por el incendio

No.	POSIBLE PROPIETARIO Y/O POSEEDOR	DIRECCION	P	A	M	DAÑOS EN PREDIOS
1.	Miriam Elsy Rodríguez Figueroa	Casa 47 Manzana G Carrera 140B No. 131-10 Barrio Tibabuyes Localidad de Suba	4	4	0	<ul style="list-style-type: none"> <li>Desprendimiento de mampuestos de muro de cerramiento perimetral en cuarto piso donde se localiza el patio de la vivienda y colapso de la cubierta en teja plástica</li> </ul>

- En la **actualidad**, en caso de no reconstruir de **manera inmediata** los muros afectados del cuarto piso por el incendio en comento por parte de los responsables, administradores y/o propietarios de la Casa 47 de la Manzana G ubicada en la Carrera 140B No. 131-10 del barrio Tibabuyes de la Localidad de Suba, podrían presentarse colapsos totales o parciales de

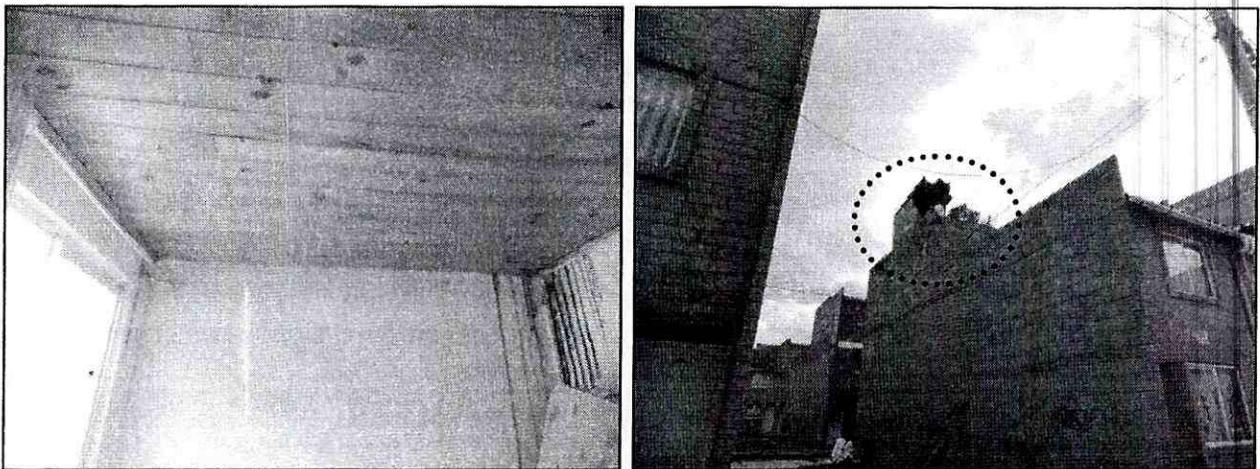
Es importante aclarar que en el momento de la visita se evidencian los vestigios del incendio y se encuentra que por parte de la propietaria se realiza la demolición parcial de los muros de cerramiento perimetral, sin tener conocimiento de metodología técnica

utilizada para este fin, con el propósito de proceder a su reconstrucción y posterior instalación de la cubierta (ver fotografía 7).

**Fotografía 6 y 7.** Habitación del segundo nivel de la Casa 47 Manzana G Carrera 140B No. 131-10 del barrio Tibabuyes localidad de Suba, donde no se observan lesiones ocasionadas por el incendio. Al costado derecho se observa demolición parcial de los muros de cerramiento perimetral y que en la actualidad la propietaria se encuentra reconstruyendo.
