DIAGNÓSTICO TÉCNICO - DI No. 7133
SUBDIRECCIÓN DE ANÁLISIS Y MITIGACIÓN DE RIESGOS
COORDINACIÓN DE ASISTENCIA TECNICA
RADICADO FOPAE No. 2014ER2961 – 2014ER3100

DIRECCIÓN	Avenida Carrera 45 (Autopista norte) No. 147-12	ÁREA DIRECTA	0.08Ha		
BARRIO	Las Margaritas	POBLACIÓN ATENDIDA	0		
UPZ	13 – Los Cedros	FAMILIAS	0	ADULTOS	0
LOCALIDAD	1 – Usaquén	NIÑOS	0		
LOCALIDAD	1 – Usaquén	PREDIOS EVALUADOS	1		
REFERENCIA	0085300301	OFICIO REMISORIO	CR-17488		
CHIP	AAA0116URDE

4. DESCRIPCIÓN Y CAUSAS:

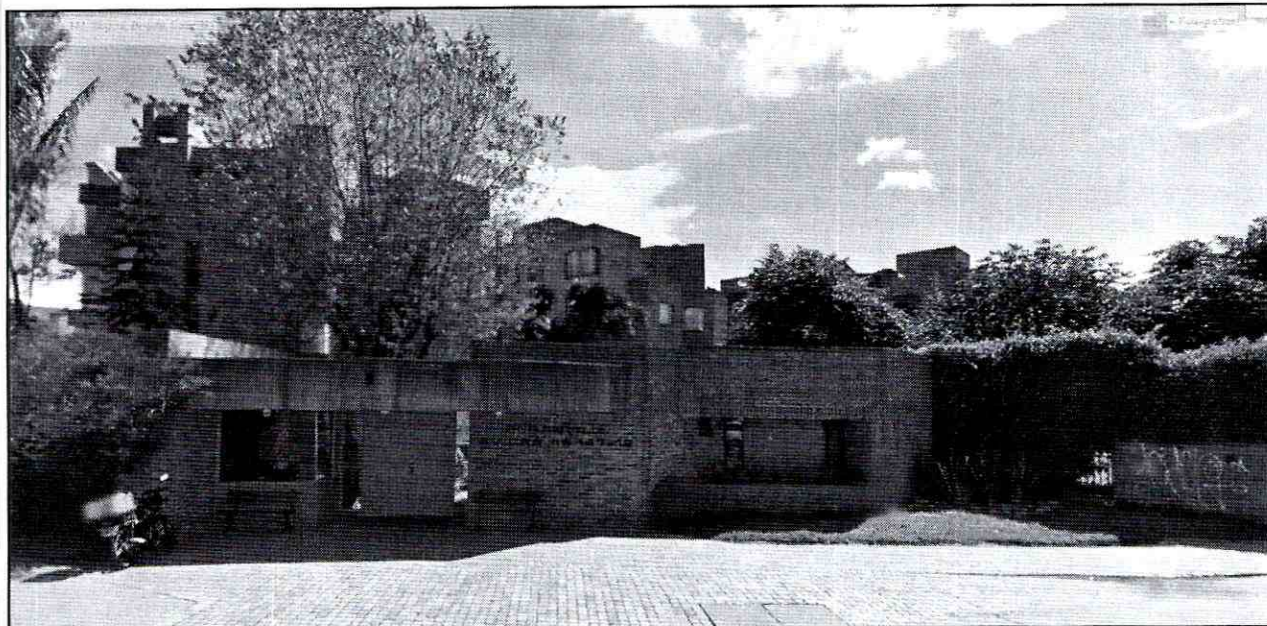
Fotografía 1. Fachada del Conjunto Residencial Bugarvilia emplazado en la Avenida Carrera 45 No. 147-12 del barrio Las Margaritas localidad de Usaquén

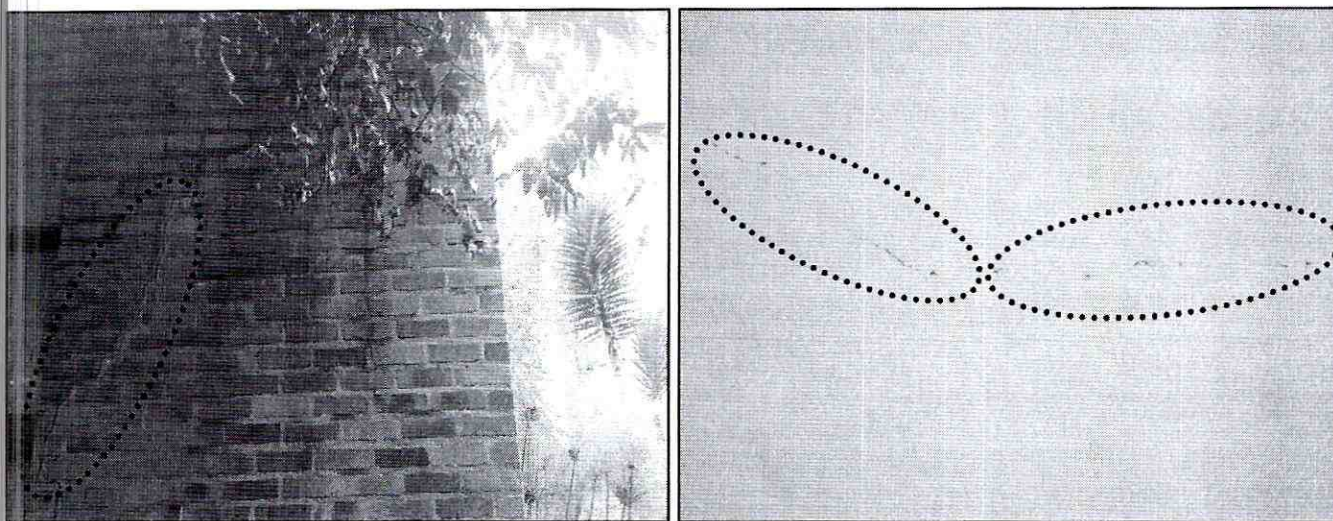
Fotografía 2 y 3. Fachada Sur de la Torre 1 del Conjunto Residencial Bugarvilia emplazado en la Avenida Carrera 45 No. 147-12 del barrio Las Margaritas localidad de Usaquén, donde se observa la grieta y el desprendimiento de mampostería de fachada

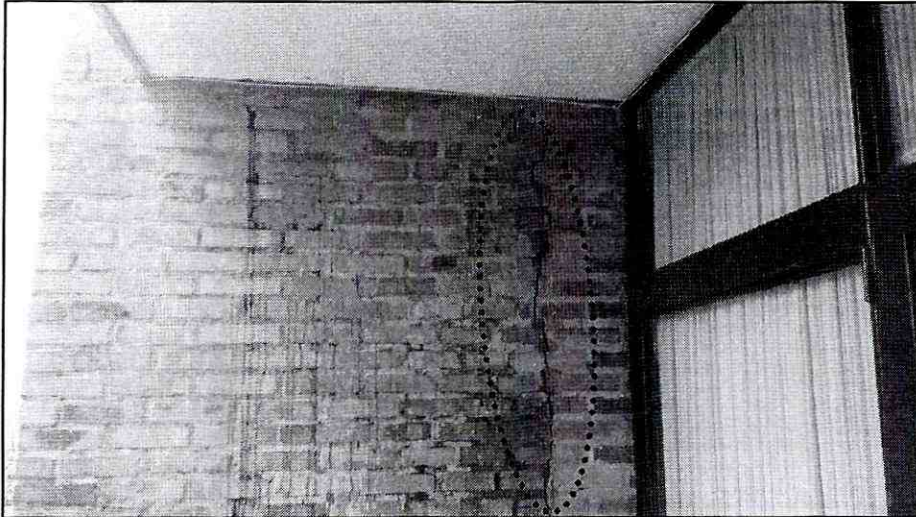
Durante la inspección visual se encuentra el salón comunal el cual está construido posiblemente en muros de mampostería estructural con placa de cubierta, para el que se evidenciaron lesiones de tipo mecánico en muros perimetrales tales como grietas y fisuras de tendencia escalonada de aproximadamente 2.0 milímetros de espesor (ver fotografía 2) y fisuras de tendencia irregular de aproximadamente 1.0 milímetro en toda la longitud de placa de cubierta (ver fotografía 3). Así mismo en su fachada se observan humedades por filtración (ver fotografía 4). De la misma manera se observa que el salón comunal cuenta con una

Dentro de las posibles causas de las lesiones presentadas en el salón comunal y zona de parrilla relacionadas con las grietas de tendencia escalonada y hundimientos en las áreas circundantes se encuentra un asentamiento diferencial anormal posiblemente ocasionado por el sobrepeso de la estructura adosada con posterioridad, y por la posible socavación del terreno por las raíces del árbol ubicado en el costado sur, situación que con base en la inspección visual no es posible confirmar. Con respecto a las posibles causas de las humedades presentadas en fachadas del salón comunal están las filtraciones provenientes de la placa de cubierta.

Fotografía 4 y 5. Humedades en fachada del salón comunal del Conjunto Residencial Buganvilla emplazado en la Avenida Carrera 45 No. 147-12 del barrio Las Margaritas localidad de Usaquén, y las grietas ubicadas en la escalera tipo caracol construida con posterioridad en el salón comunal

- A los responsables, administradores y/o propietarios del Conjunto Residencial Bugarvilia ubicado en la Avenida Carrera 45 No. 147-12 del barrio Las Margaritas de la Localidad Usaquén, realizar de manera **inmediata** un estudio detallado de patología que incluya un estudio de la redistribución de esfuerzos de la estructura debido a las lesiones presentadas y la vulnerabilidad sísmica de la misma con el fin de establecer las causas de los síntomas presentados, y así poder realizar las obras de mitigación que conlleven a retornar el buen funcionamiento de la edificación.

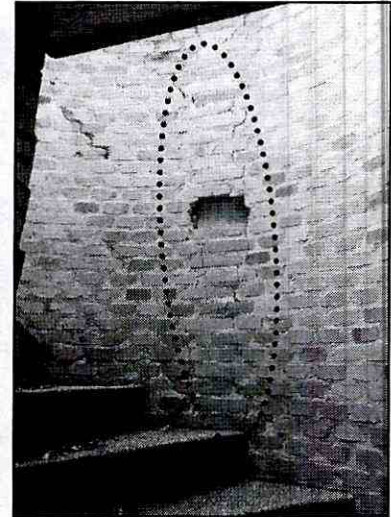
estructura de escaleras tipo caracol adosada a la parte occidental del mismo y que presenta desprendimientos y grietas (ver fotografía 5), de la cual se nos comunica verbalmente fue construida con posterioridad a la edificación del salón comunal. Se evidencia además que al rededor de la escalera construida se presenta un hundimiento localizado que abarca la zona de parrilla del conjunto (ver fotografía 6). En el costado sur del salón comunal se observa un árbol de grandes dimensiones del cual se desconoce su especie (ver fotografía 7).

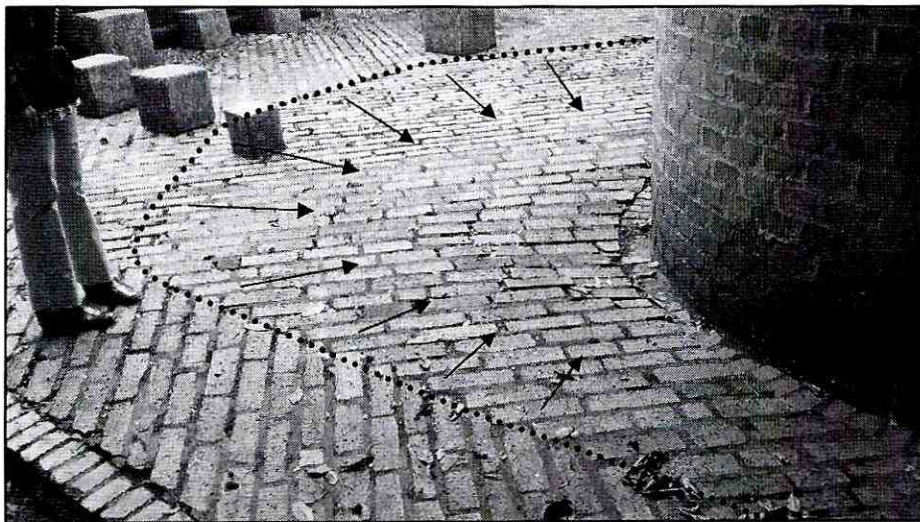
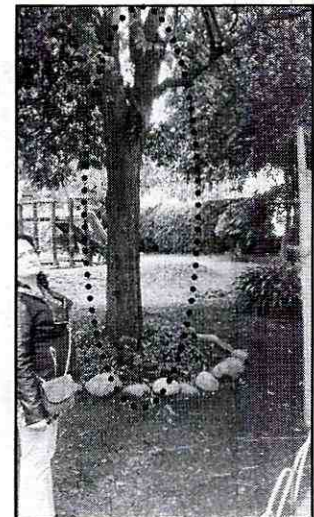
Fotografía 6 y 7. Hundimientos en el área perimetral de las escaleras adosadas al salón y vista del árbol cercano al mismo sembrado a unos 2.5 metros aproximadamente. Conjunto Residencial Buganvilla emplazado en la Avenida Carrera 45 No. 147-12 del barrio Las Margaritas localidad de Usaquén

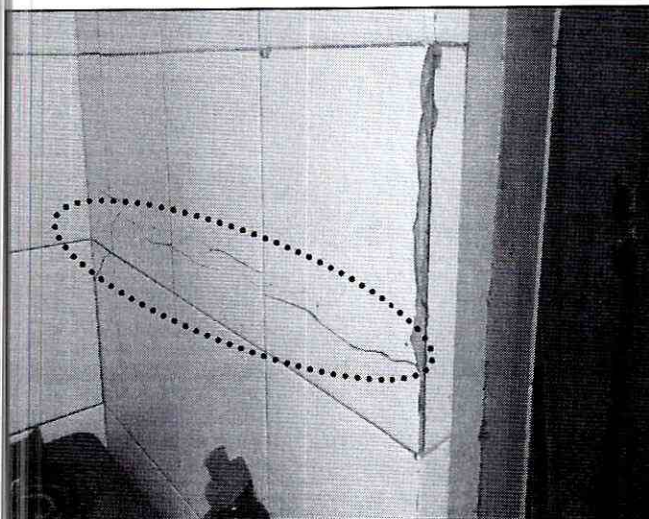
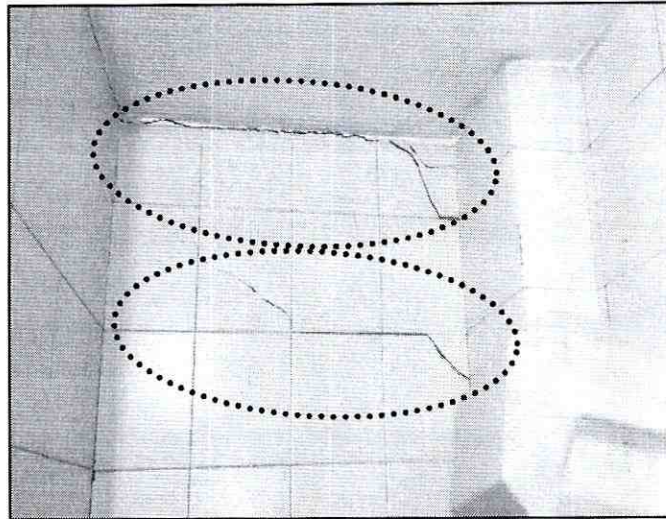
En la casa de vigilancia se observan lesiones de tipo mecánico tales como fisuras de tendencia diagonal y horizontal en enchapes de cocina y baño (ver fotografía 8 y 9). En las fachadas se evidencian fisuras de tendencia escalonada en muros de cerramiento del costado sur occidental (ver fotografía 10 y 11).

Con respecto a las afectaciones presentadas en la casa de vigilancia y en fachadas de los muros de cerramiento perimetral se tienen los posibles asentamientos diferenciales dado el patronamiento de las fisuras evidenciadas, y la posible influencia de las vibraciones provenientes del tráfico de vehículos de carga pesada que transitan por la autopista norte.

Fotografía 8 y 9. Grietas de tendencia escalonada y horizontal en enchapes de cocina y baño de la casa de vigilancia del Conjunto Residencial Buganvilla emplazado en la Avenida Carrera 45 No. 147-12 del barrio Las Margaritas localidad de Usaquén.

1.	Claudia María Morales (Administradora)	Casa de Vigilancia Conjunto Residencial Buganvilla Avenida Carrera 45 No. 147-12 Barrio Las Margaritas Localidad de Usaquén	0	0	0	<ul style="list-style-type: none"> Fisuras de tendencia escalonada y horizontal de hasta 2 milímetros en muros de baños y cocina, situación que podría comprometer en el largo plazo su funcionalidad, ante la acción de cargas normales de servicio y ante la acción de cargas dinámicas (sismo u otros).

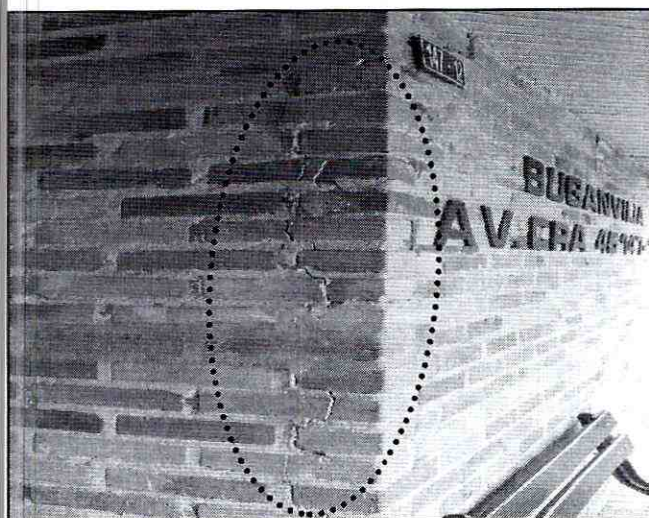
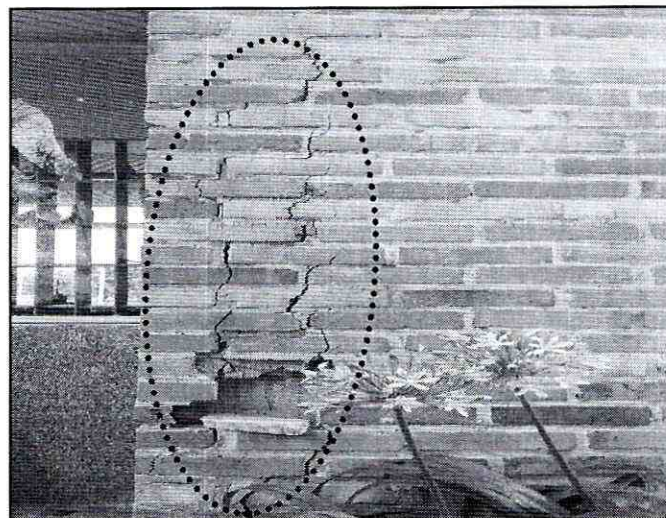
Fotografía 10 y 11. Fisuras de tendencia escalonada en muros de fachada del Conjunto Residencial Buganvilla emplazado en la Avenida Carrera 45 No. 147-12 del barrio Las Margaritas localidad de Usaquén.

No.	POSIBLE PROPIETARIO Y/O POSEEDOR	DIRECCION	P	A	M	DAÑOS EN PREDIOS
1.	Claudia María Morales (Administradora)	Fachada de del Conjunto Residencial Buganvilla Avenida Carrera 45 No. 147-12 Barrio Las Margaritas Localidad de Usaquén	0	0	0	<ul style="list-style-type: none"> Fisuras de tendencia escalonada en muros de cerramiento perimetral del Conjunto que podrían comprometer en el mediano plazo su estabilidad y funcionalidad, ante la acción de cargas normales de servicio y ante la acción de cargas dinámicas (sismo u otros).
