<h2>DIAGNÓSTICO TÉCNICO</h2>	Código:	GAR- FT - 03
		Versión:	01
		Código documental:

**DIAGNÓSTICO TÉCNICO No. DI-7134**  
**SUBDIRECCIÓN DE ANALISIS Y MITIGACIÓN DE RIESGOS**  
**COORDINACIÓN DE ASISTENCIA TÉCNICA**  
**EVENTO SIRE No. 1957782**

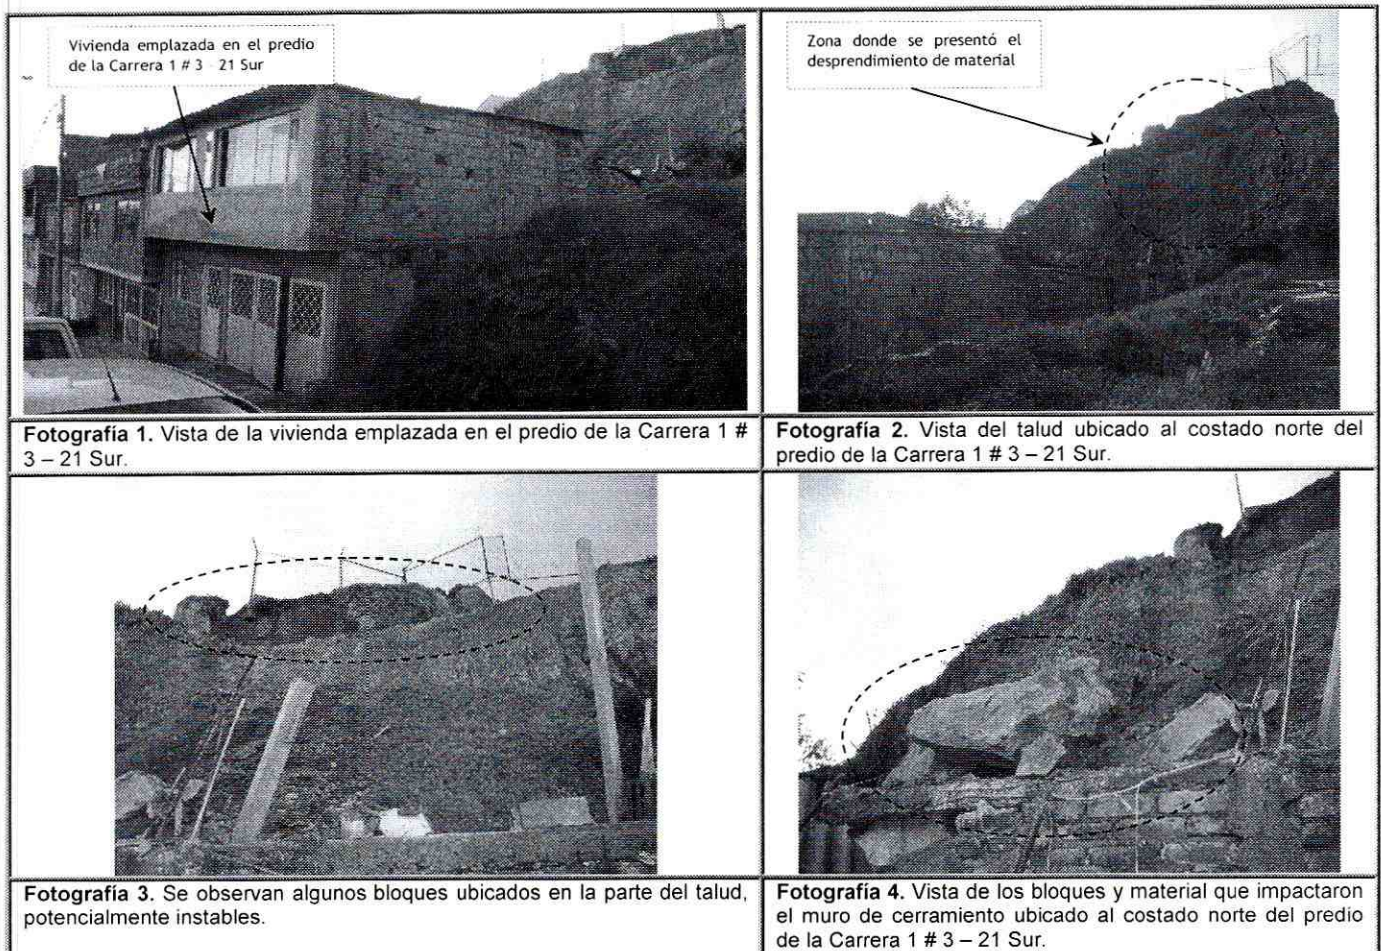
**Fotografía 5.** Se observan las afectaciones generadas al muro de cerramiento perimetral perteneciente al predio de la Carrera 1 # 3 – 21 Sur.

No	ACTA No.	NOMBRE RESPONSABLE PREIO (DATO TOMADO EN CAMPO)	DIRECCIÓN	UH	F	A	M	P	DAÑOS
1	5715	Milsiadés Bonilla	Carrera 1 # 3 – 21 Sur	1	1	2	2	4	Colapso parcial de un muro de cerramiento perimetral donde se localiza el patio de la vivienda.
2	5716	Alberto Vargas	Carrera 1 # 3 – 31 Sur	1	1	8	4	4	Ninguno.

- A los habitantes y/o responsables del predio localizado en la Carrera 1 # 3 – 21 Sur del barrio Buenos Aires de la localidad de San Cristóbal, mantener restringido el uso del patio y demás espacios aledaños al muro de cerramiento perimetral que presentó las afectaciones, aledaño al talud de corte perteneciente a un antiguo frente de explotación minera, hasta tanto se garanticen las condiciones de estabilidad del mismo.

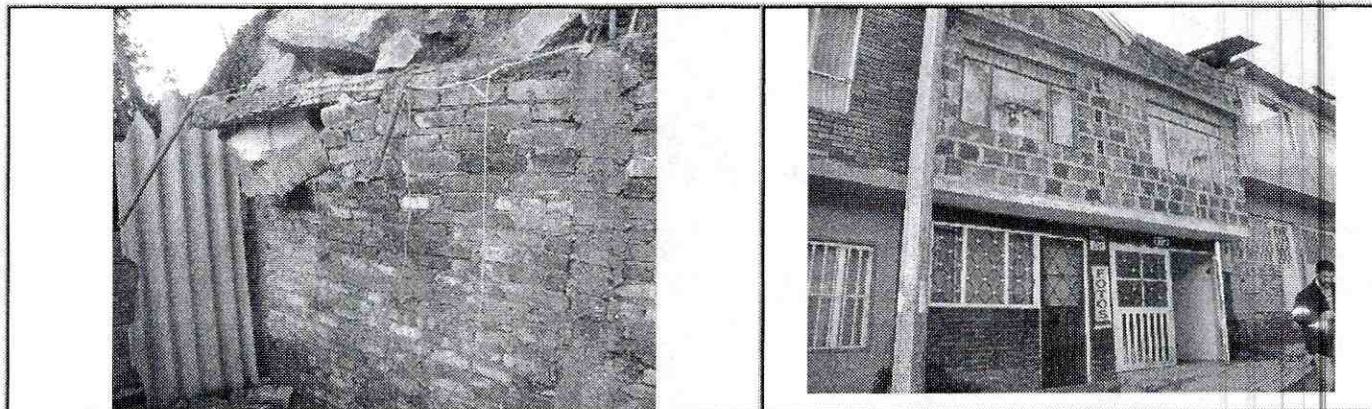
**Fotografía 6.** Vista de la vivienda emplazada en el predio de la Carrera 1 # 3 – 31 Sur.

- A los habitantes y/o responsables del predio localizado en la Carrera 1 # 2 – 21 Sur del barrio Buenos Aires de la localidad de San Cristóbal, mantener restringido el uso de la terraza aledaña al talud de corte perteneciente a un antiguo frente de explotación minera, hasta tanto se garanticen las condiciones de estabilidad del mismo.
